「死傷等に至った船体傾斜・転覆・浸水・沈没」事故の分析 (2008年～2024年の船舶事故調査報告書 327件)

2024年12月

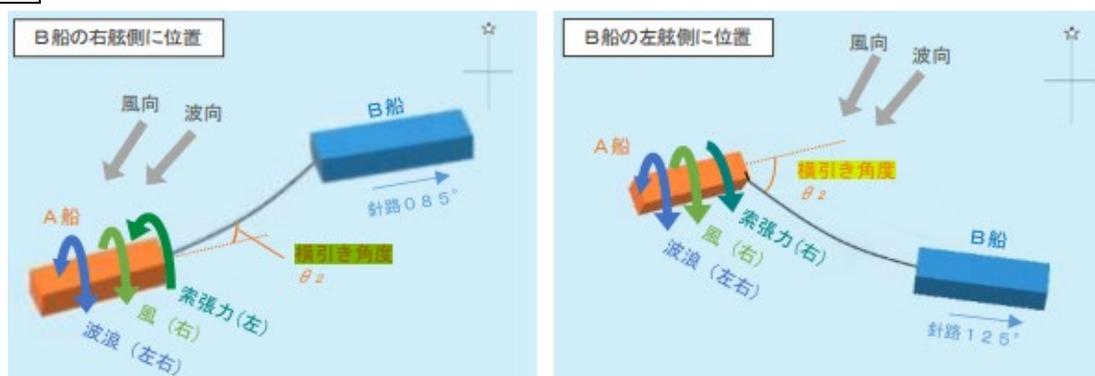
(MA2017-11-1 から引用)

- ア 荒天下、航行中、波が打ち込み、上甲板に海水が滞留して復原力が低下し、傾斜が増大して、船内に浸水し、転覆 (2 隻) ⇒ (MA2019-7-2、MA2013-8-1) (※左記は「船舶事故調査報告書」の番号で、パソコンの Control キーを押しながらクリックすると、リンク先の「船舶事故調査報告書」が表示されます。下記の本文中、青字で表記されている箇所では、リンク先の「運輸安全委員会ダイジェスト、地方事務所における分析、安全啓発リーフレット、運輸安全委員会ニュースレター」などが表示されます。)
- イ 追い波を受けながら航行中、波が打ち込み、上甲板に海水が滞留して復原力が低下し、上甲板に積載していた網が移動し、転覆 (1 隻) ⇒ (MA2010-5-2)
- ウ 荒天下、航行中、高い横波を受け、ブルワーク上端没水角を超える横揺れを生じ、転覆 (1 隻) ⇒ (MA2020-7-3)
- エ まき網の揚網中、波が打ち込み、上甲板に海水が滞留して復原力が低下し、さばの群れが一斉に降下して、復原力を超える傾斜外力が働き、転覆 (1 隻) ⇒ (MA2016-7-1)
- オ 風速約 14~16m/s の風が吹き、波高約 2.5~3.6m の波浪がある状況下、パラシュート型シーアンカーで漂泊中、復原力が低下し、右舷側へ横傾斜が生じていたため、大きな波が右舷中央付近から打ち込み、船首甲板に海水が滞留して傾斜が増大し、転覆、沈没 (1 隻) ⇒ (MA2011-4-2)
- カ 風速約 14~16m/s の風が吹き、波高約 4m の波浪がある状況下、他船にえい航されて航行中、横引き状態となり、転覆 (1 隻) ⇒ (MA2017-11-1)

横引き状態とは：A船がB船にえい航されているとき、A船はB船の船尾方向で左右に振れ回ります。A船の船首方向とB船の船首方向が大きく異なり、かつ、A船の船首方向とえい航索の方向（横引き角度 θ ）が大きく異なるとき、A船はえい航索に引っ張られている方向に傾斜します。そして、えい航索による傾斜モーメントがA船の復原力を上回ったり、これに、風による傾斜モーメントや、波浪による傾斜モーメントが加わったりすると、A船は転覆する可能性があります。

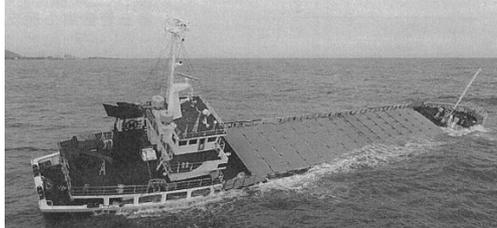
(MA2023-12-20 から引用)

イ 荒天下、固縛されていない貨物倉内のコンテナが移動し、船体が大傾斜 (1 隻) ⇒ (MA2023-12-20)

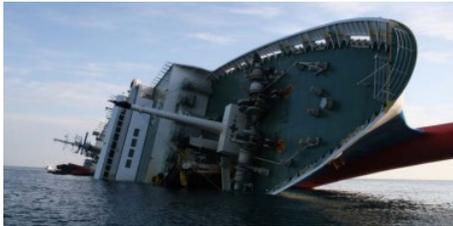
(MA2011-2-2 から引用)

(3) 旅客フェリー (3 隻) : フィン・スタビライザを作動させて航行中、波高約 5~7m の高い横波又は追い波を受けて大傾斜 ⇒ (MA2017-11-13、MA2013-3-1、MA2011-2-2)

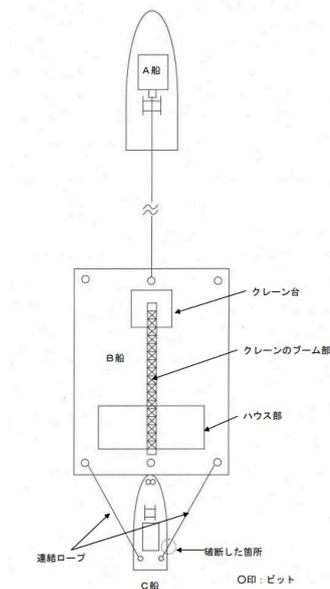
(MA2016-12-25 から引用)

エ 引船 (A 船) が、起重機船 (B 船) と**揚錨船 (C 船)** を (C 船の船首を B 船の船尾に押し付けた態勢で) えい航して引船列を構成し、港内を航行中、B 船の船尾ビットと C 船の船尾ビットとの間に取った左右 2 本の連結ロープの右舷側が破断し、左舷側の連結ロープによって**C 船が横引き状態となって、**転覆 (1 隻) ⇒ (MA2016-12-25)

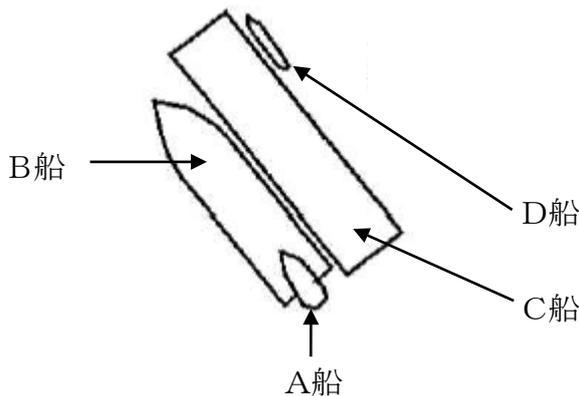
カ 押船（A船）が起重機船（B船）の船尾に嵌合し、起重機船（B船）の右舷側に土運船（C船）を横抱きにして押船列を構成し、C船の右舷船首付近に作業船（D船）の左舷を接舷して港内を航行中、D船の船尾をC船から離そうとしてD船が左舵を取って前進をかけたため、D船がC船の船首前面へ進出し、D船の左舷中央部がC船の船首部に押されて、D船が右舷側へ傾斜して、転覆・沈没（1隻）⇒ (MA2013-12-18)

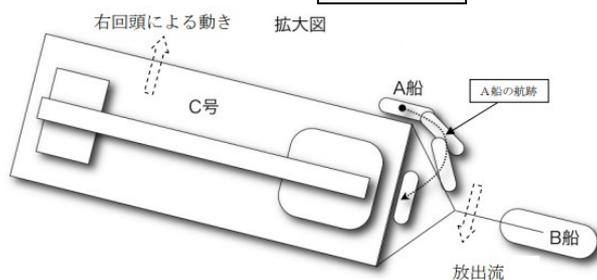
ク 引船（B船）が、起重機船（C号）を曳航中、作業船（A船）が、C号の左舷船首端から船首を出してC号の左舷側に接舷したため、B船の放出流によりA船が右回頭してC号の船首端面に平行となり、C号の船首端面に押されて左傾斜し、A船の左舷側から海水が流入して、A船が転覆（1隻）⇒ (MA2010-7-7)
