## 令和3年8月に海難審判所で言い渡された裁決24件が、ホームページに掲載されました(令和3年10月)

① 香川県観音寺港で旅客船と漁船とが衝突した事例

② 福岡県港鐘崎漁港沖合でモーターボートが地ノ島南東方の干出岩に乗り揚げた事例

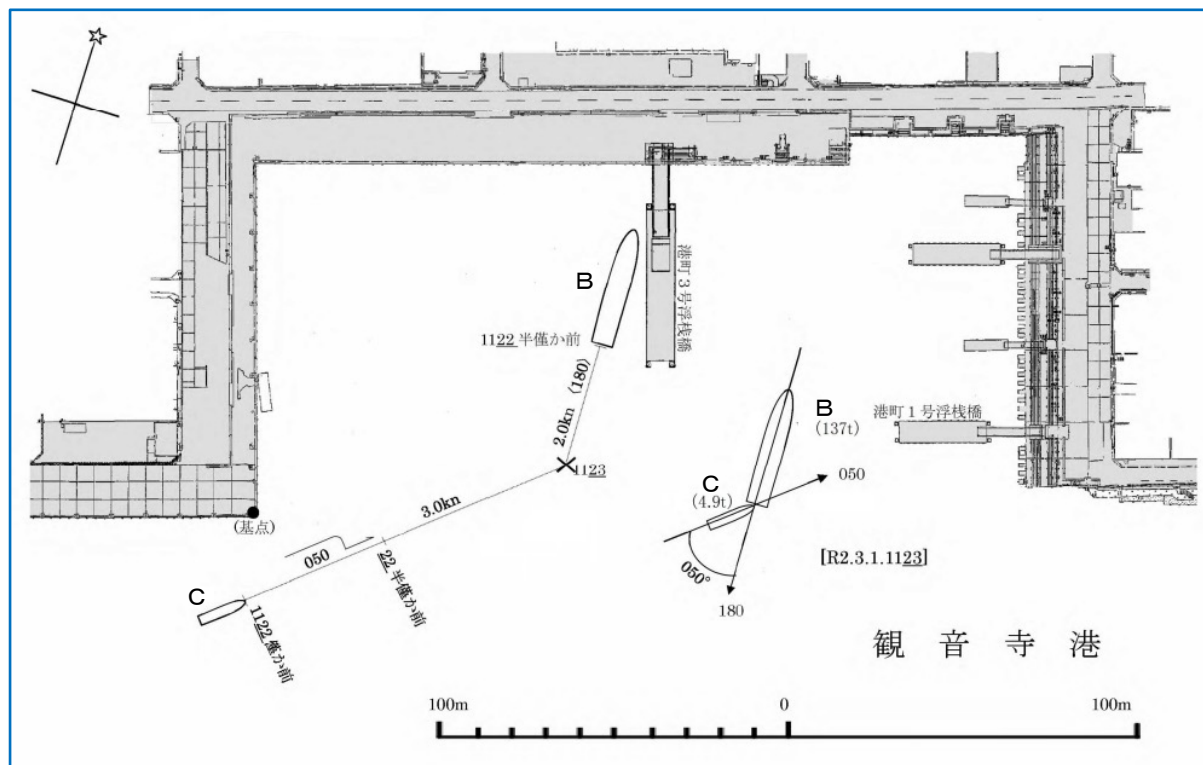
**【海難概要】** 観音寺港において、旅客船B(137トン、5人乗組、旅客35人乗船)は、港町3号浮棧橋を離れて後退中、漁船C(4.9トン、1人乗組)は、港町1号浮棧橋に向け東進中、B船の船尾とC船の左舷船首部とが衝突した

B船: 汽笛による操船信号を行わなかったばかりか、**見張り不十分で、衝突を避けるための措置をとらなかった(一因)**

C船: **動静監視不十分で、浮棧橋を離れて後退するB船を避けなかった(主因)**

・B船長は、**出港操船に気が向き、周囲の見張りを十分に行わず、C船の存在に気付かなかった**

・C船長は、B船を初認したときの様子から、**B船がしばらく着棧を続けるものと思い、B船に対する動静監視を十分に行わず、B船が後退を開始したことも、衝突のおそれがある態勢で接近する状況となったことにも気付かなかった**

**【損傷等】** B船: 船尾外板に塗膜剥離等  
C船: 船首部かんぬき折損、左舷側外板に亀裂

船長は、接近する他船に気付くことができるよう、周囲の見張りを十分に行うべきであった

船長は、衝突のおそれがある態勢で接近する状況となるか否かを判断できるよう、B船に対する動静監視を十分に行うべきであった

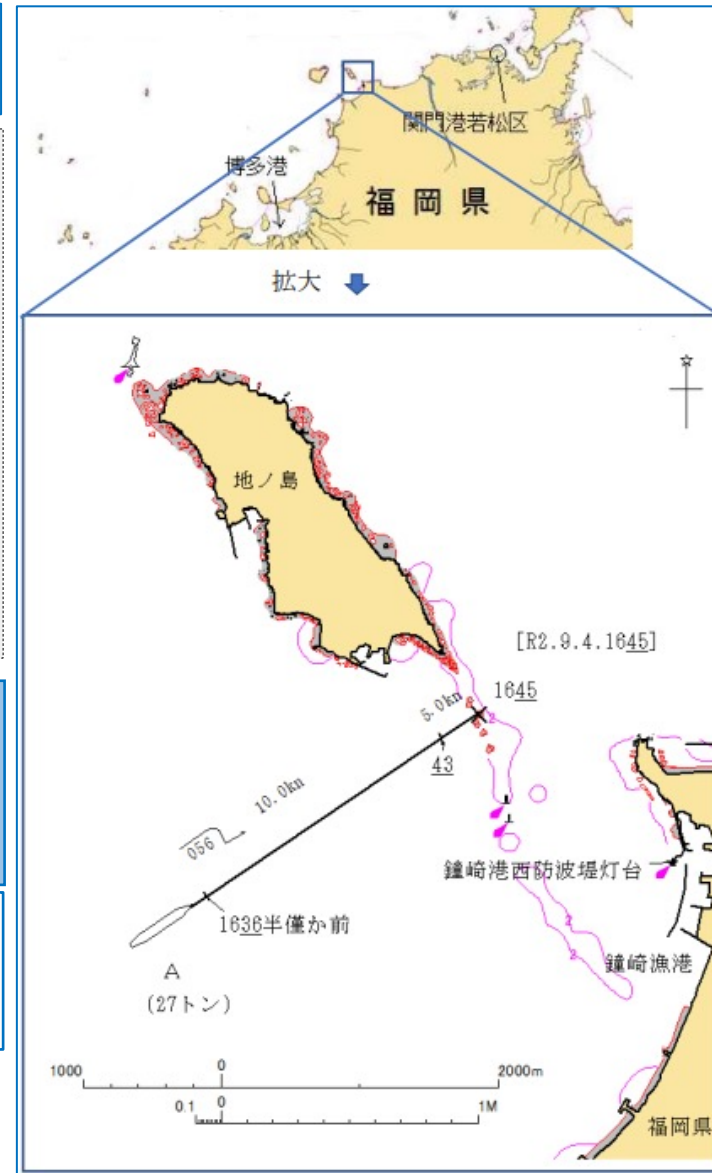
**【海難概要】** 鐘崎漁港西方沖合において、モーターボートA(27トン、1人乗組、同乗者6人)が、地ノ島南東方水域を東行する際、点在する干出岩に乗り揚げた

舵板、プロペラ軸及び  
プロペラ翼に曲損

**《原因》** 鐘崎漁港西方沖合において、  
A船: 地ノ島南東方水域を東行する際、水路調査が不十分で、同島南東方に点在する干出岩に向首進行した

- ・ 船長は、GPSプロッターに残る往航の航跡をたどりながら地ノ島南東方水域を東行すれば支障ないものと思っていた

船長は、潮汐を調べた上で、作動させていた電子海図情報表示装置やGPSプロッターで点在する干出岩の存在を確認して十分な水深のある水路を航行すべきであった
