運輸安全委員会は、平成30年9月27日(木)、  
船舶事故等調査報告書29件(事故26件,インシデント3件),及び軽微事案の船舶事故等  
調査報告書34件(事故30件,インシデント4件)を、ホームページで公表しました。

このうち、重大【東京】事案1件[旅客フェリーの火災事故]の概要を、別紙のとおりご紹介します。  
公表された事故等調査報告書をもとに、当協会の責任で編集しましたので、ご参考にしてください。  
なお、詳細は、運輸安全委員会のホームページでご確認願います。

【事故概要】 A船(11, 401トン)は、旅客71人を乗せ、車両等160台を積載し、北海道苫小牧港に向けて北進中、第2甲板で火災が発生した。

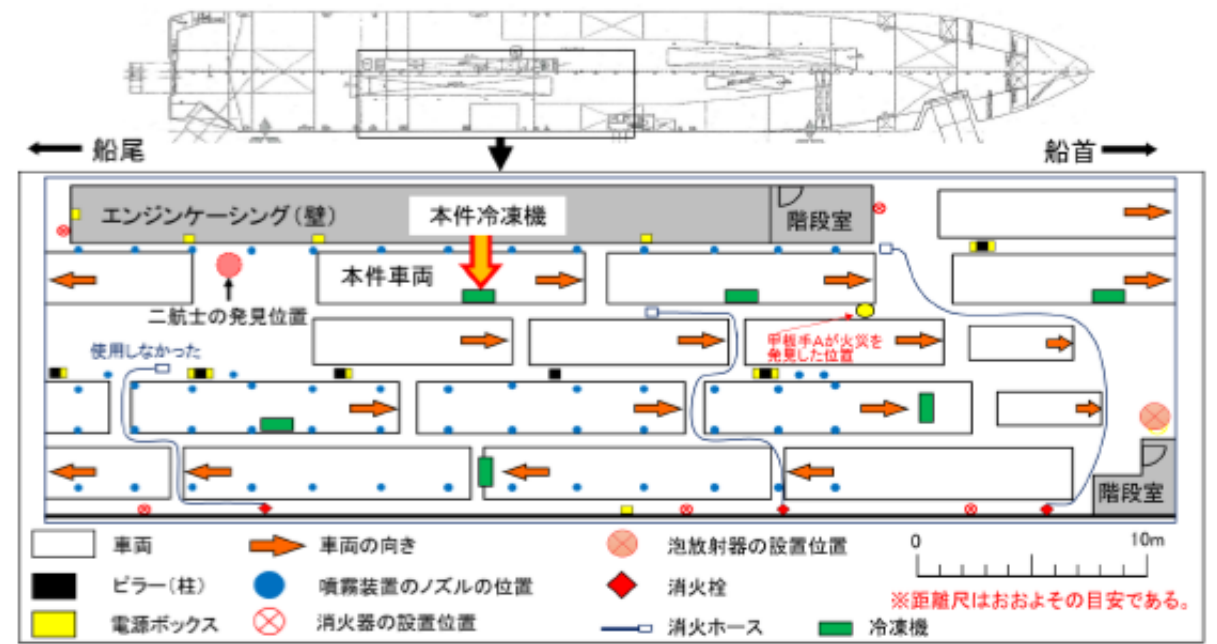
本事故時の第2甲板の状況

《原因》 第2甲板に積載されたトラックの車載冷凍ユニットから出火し、乗組員による消火及び延焼防止が的確に行われなかった。

トラックの車載冷凍ユニットからの出火については、不適切な方法による結線箇所から電気火災が発生した可能性があるが、出火要因の特定に至らなかった。

① 消火器による初期消火が失敗したのは、火元が冷凍ユニットのカバー内部であり、火元に効果的に消火剤を放射できなかったことによる。

② 消火ホースによる消火及び延焼の拡大防止ができなかったのは、消防員装具を着用した上で組織的な消火作業が行われなかったこと、固定式加圧水噴霧装置の使用法の理解が不足していたこと、消火作業を行うために必要な空所がなかったことによる。

- (1) 所定の防火部署信号を発し、組織的な消火作業を行うこと。
- (2) 消防設備及び所定用具の使用法に習熟し、火元や延焼の状況に応じて適切に使用すること。
- (3) 消火作業の実施が可能な空所を確保すること。
- (4) 消火作業に当たっている乗組員の動向等を常に把握し、火災現場の安全を確保すること。
- (5) 上記(1)～(4)に関する実践的な教育及び訓練の実施
