運輸安全委員会は、平成31年1月31日(木)、  
船舶事故等調査報告書33件(事故29件,インシデント4件),及び軽微事案の船舶事故等  
調査報告書30件(事故22件,インシデント8件)を、ホームページで公表しました。

横浜の衝突事故[中ノ瀬航路における貨物船と作業船の衝突事故]の概要を、別紙のとおりご紹介します。  
公表された事故等調査報告書をもとに、当協会の責任で編集しましたので、ご参考にしてください。  
なお、詳細は、運輸安全委員会のホームページでご確認願います。

【事故概要】 A船(488トン)は、中ノ瀬航路を北北東進中、B船(14トン)は、中ノ瀬航路を南南西進中、両船が衝突した。

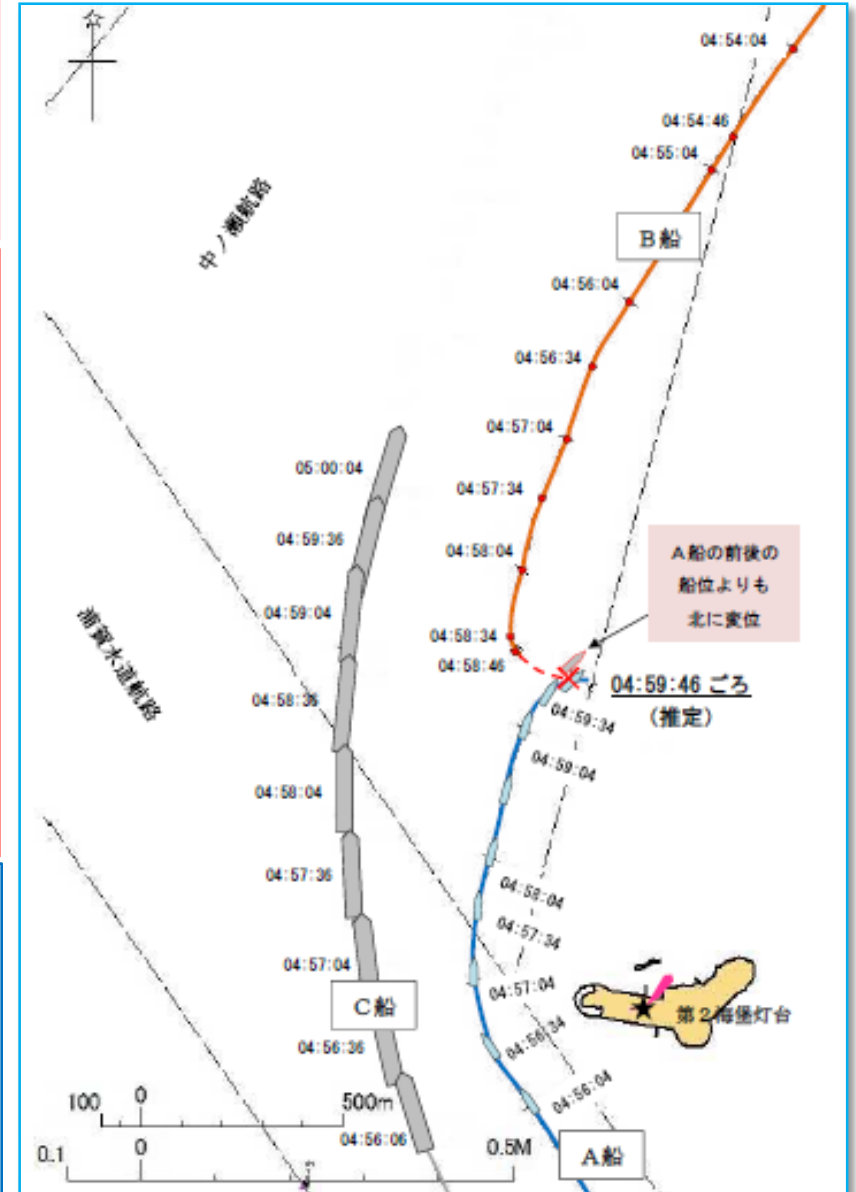
〈原因〉 本事故は、夜間、中ノ瀬航路において、B船が同航路東側方の境界線から同航路に進入して南南西進し、B船の船長が、周囲の見張りを適切に行っていなかったため、同航路に向けて右転中のコンテナ船(C船)との距離をとろうとした際、A船に気付かずA船の船首方に接近する状態で左転を続け、また、A船の船長が、B船に対する見張りを適切に行っていなかったため、B船が左転して接近してくることに気付くのが遅れ、両船が衝突した。

① B船長は、C船の横方向に連続する通路灯が何の船舶の灯火か分からなかったので気になり、その通路灯に注意を向けていて、周囲の見張りを適切に行っていなかった。

② B船は、第2海保と航路境界線の間を通航する予定であったが、B船長がC船の通路灯に注意を向けていて、船位の確認を行っていなかったため、中ノ瀬航路東側方の境界線から同航路に進入した。

③ A船長は、左舷灯とマスト灯を見せたB船が自船から遠ざかっていくと思い、衝突のおそれなくなったと判断したため、B船に対する見張りを適切に行っていなかった。

(1) 操船者に対して、①レーダーを活用した周囲の状況把握、常時適切な見張りの励行 ②GPSプロッター、電子海図等の航海計器を活用した船位及び針路の確認 ③近距離で他船に接近する場合、他船と安全な距離を確保し、十分に遠ざかるまで動向を監視 ④早期に汽笛を使用するなど、自船の存在を確実に他船に知らせる

(2) 船長に対して、①出港前の水路調査を行い、輻輳海域、狭水道、浅瀬等の海域を避け、安全、最適な航路を選定 ②輻輳海域、狭水道等において、周囲の状況に応じて船長を含む2人以上の当直体制とし、他船の動向確認を徹底

(3) 船舶所有者等は、事故の教訓を取り入れ、乗組員に対する教育を定期的実施
