運輸安全委員会は、令和元年7月25日(木)、

船舶事故等調査報告書32件(事故31件, インシデント1件), 及び軽微事案の船舶事故等調査報告書39件(事故29件, インシデント10件)を, ホームページで公表しました。

[犬吠埼東方沖における漁船への浸水]

[名古屋港におけるコンテナ船の荷役作業員の死亡]

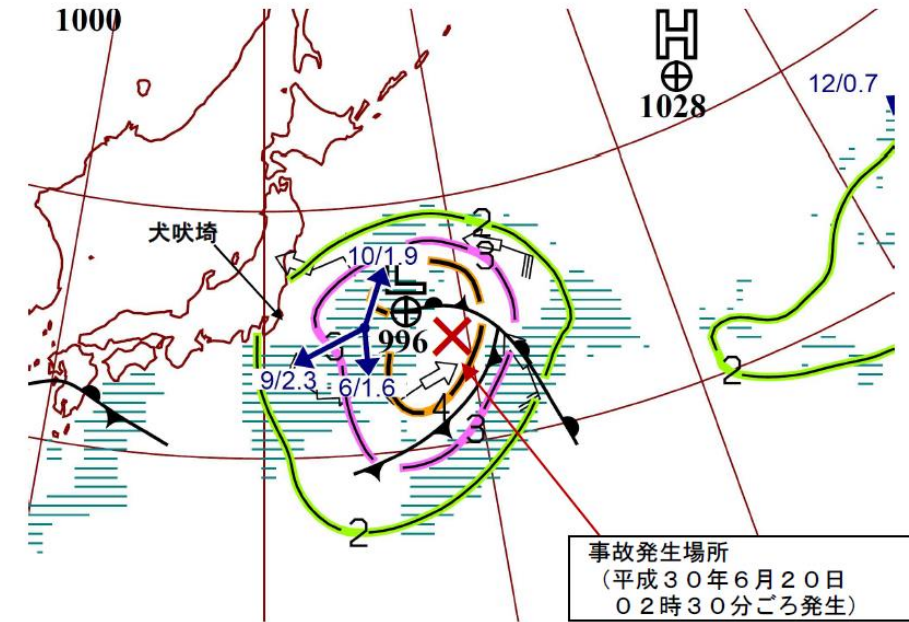
〈原因〉 本事故は、夜間、海上暴風警報が発表され、南西～西の風並びに南～南西のうねりがある状況下、西進中、左舷船首部に大波を続けて受けて左舷船首部上甲板に海水が滞留したため、船首が沈下するとともに左傾斜が増大し、左舷船首部が没水して船首倉庫入口から船首倉庫が浸水した。

※ 波高1.8m以上で、多方向から波が来る海域を横線でマークしている。最大3成分(風浪とうねり2成分)について波向を表す矢印を表示し、その脇に「周期(秒) / 波高(メートル)」の様式で数字を記載している。
外洋波浪24時間予想図
6月19日21時(JST)

〈再発防止策〉 (1)外洋波浪予想図等、巨大波の発生に関する情報を含めた正確な気象、海象情報を適切に入手し、気象、海象の悪化が予想される場合には、早めに避難する。(2)荒天下、低気圧の中心付近を避ける針路とする。また、開口部閉鎖確認、海水の打ち込み状況、船体傾斜状況、風浪の監視を行い、海水の打ち込みを防止する針路及び速力の調整に努める。(3)荒天下においては、知識及び経験を有する船長等が操船する。

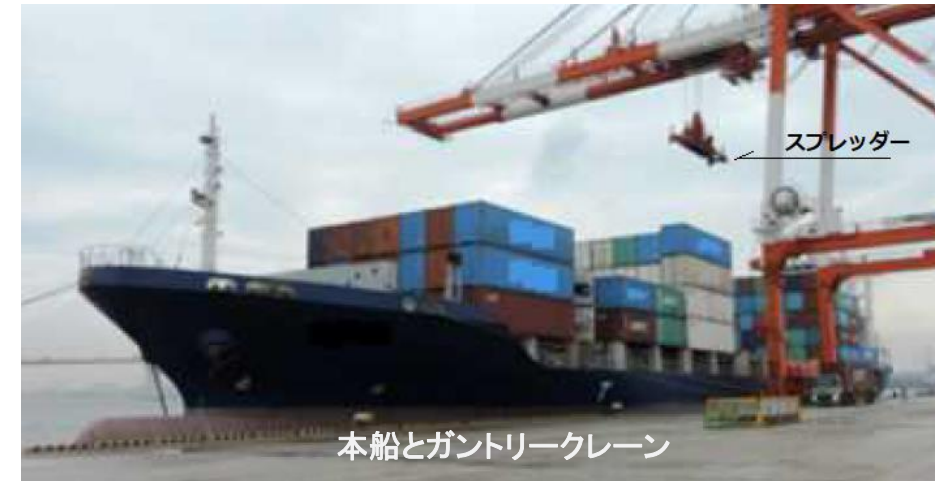
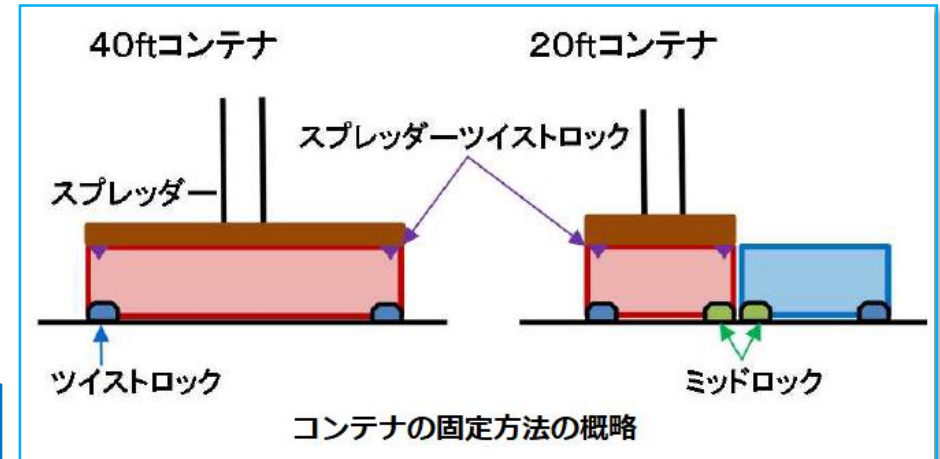
〈原因〉 本事故は、本件(20ft)コンテナが、ガントリークレーン(GC)で積載されて着床し、スプレッダーから切り離されていない状態で3ノッチの速度で巻き上げられたため、船体に固定していたミッドロックから急に引き外された衝撃により、船尾方に振れた後に船首方に振れ、荷役作業員が同コンテナと船首側に積載された別のコンテナとの間に挟まれた。

① GC運転員は、本件コンテナを本船に着床させた際、無線連絡を受けたことで*次の工程の作業内容に意識を向けたことから、本件コンテナからスプレッダーが切り離されていないことに気付かず、スプレッダーを巻き上げた。

② 荷役作業員は、本件コンテナが積載されて着床したとき、本件コンテナの底部船首側のツイストロックを操作する役割があったことから、本件コンテナの船首方に近寄り、本件コンテナが船首側に振れた際、船首側に積載されていたコンテナとの間に挟まれたと考えられる。

〈再発防止策〉 (1)GCの運転員は、スプレッダーツイストロックがコンテナから解除された確認を確実に行うことの再教育を受けること。(2)荷役会社は、1ノッチで僅かにスプレッダーを巻き上げて一旦停止する操作を定着させること。(3)船上作業員は、安全な場所に身を置き、目視によってスプレッダーがコンテナから離れたことを確認した後、コンテナに近寄ること。(4)GCの運転操作において着床、地切り(貨物の底面が地面から離れること)、スプレッダーツイストロックを切り離す作業を行っている際、同操作関連及び緊急連絡を除く、作業員間の無線連絡を控えることが望ましい。(5)GCスプレッダー上に設置された、ツイストロックの作動及び着床を表示する確認灯は、GC運転員がより視認しやすい位置及び回転灯タイプが望ましい。
