運輸安全委員会は、令和2年1月30日(木)、

船舶事故等調査報告書38件(事故35件、インシデント3件)、及び軽微事案の船舶事故等調査報告書52件(事故38件、インシデント14件)を、ホームページで公表しました。

このうち、重大事案(東京)2件の概要を、別紙のとおりご紹介します。

[関門港の関門航路で貨物船と油タンカーとが衝突した事故]

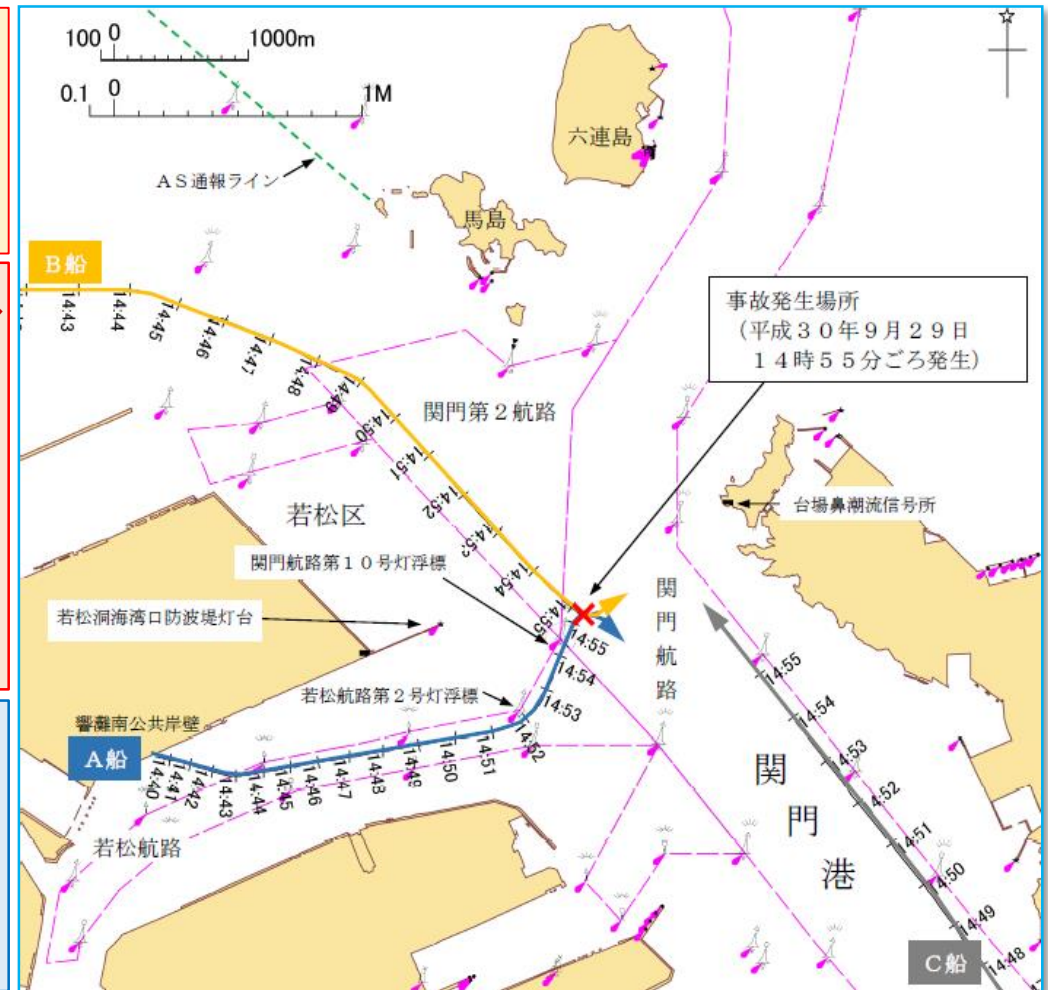
貨物船A 油タンカーB 衝突事故

【事故概要】 A船(1,493トン)は、関門港若松航路を北北東進中、また、B船(743トン)は、同港関門第2航路を南東進中、両船が衝突した。

〈原因〉 本事故は、A船の船長が、針路を左方に転じてB船の船首方を通過しようとし、B船の甲板長が同じ針路及び速力で航行を続けたため、両船が衝突した。

① 船長Aが、左転してB船の船首方を通過しようとしたのは、関門航路を北西進していた貨物船(C船)に先行しようとした可能性がある。また、以前の経験から、VHF無線電話でB船の船名を呼びかければ、B船が右転して自船を避けてくれると思った。

② B船の甲板長は、港則法施行規則の規定により、A船が避航船なので、いずれA船が自船を避けてくれることに期待していた。また、計3回のVHF無線電話の呼び出しに応答することに意識が向いていた。

〈再発防止策〉 (1)船長及び船橋当直者は、海上交通センター等からの情報提供を有効に活用し、特に、同センターからの警告に対しては、危険事象に直ちに注意を払い、適切に対処すること。(2)船長及び船橋当直者は、定められたルールに従って航行し、VHFによる交信を積極的に行って、互いの操船の意図を確認すること。(3)船長は、狭水道を航行する際は、自ら昇橋して操船する。(4)船舶所有者及び運航者は、船長に(1)~(3)を確実に実施させ、そのための指導及び訓練を徹底する。

〈安全勧告〉 運輸安全委員会は、A船の船舶所有者兼船舶管理会社に、次の措置を確実に実施させ、その指導及び訓練を徹底することを勧告した。

- ① 船長及び船橋当直者は、操船を行うに当たり、海上交通センター等からの情報を有効に活用し、特に同センターからの警告に対しては、その内容を踏まえて危険事象に直ちに注意を払い、適切に対処すること。
- ② 船長及び船橋当直者は、航行海域において定められたルールに従って航行し、接近する船舶に意思を伝える必要がある場合は、VHF無線電話で船名のみを呼びかけるだけでなく、VHF無線電話による交信を積極的に行い、互いの操船の意図を確認すること。

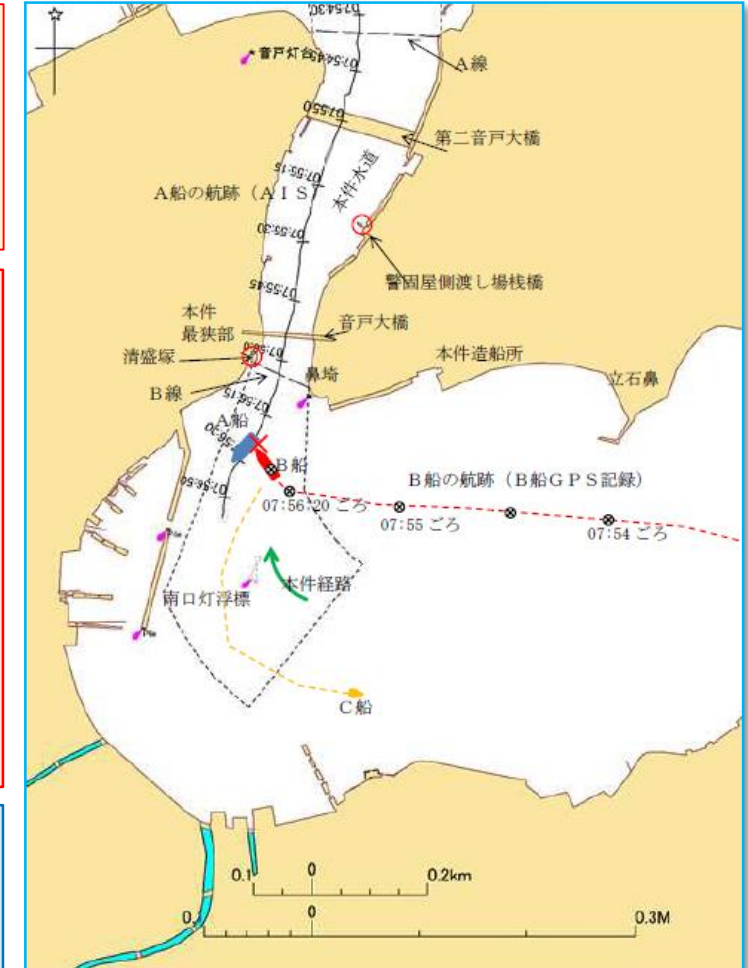
【事故概要】 A船(699トン)は、音戸ノ瀬戸を南進中、また、B船(489トン)は、安芸灘を西進中、同瀬戸南口で両船が衝突した。

〈原因〉 本事故は、A船の船長が、ふだんとおり音戸ノ瀬戸南口付近において左舷対左舷で通過することができるかと判断して航行を続け、また、B船の航海士が、単独で操船を続けて海上保安庁告示第92号に指定された経路よりも北方をほぼ全速力で航行したため、A船に気付くのが遅れ、両船とも衝突回避措置が間に合わなかった。

- ① A船の船長は、B船が、海上保安庁告示に指定された経路よりも北方から侵入してくることを想定していなかった。
- ② B船の航海士は、事前に海図等による水路調査を行っておらず、音戸ノ瀬戸付近海域の航法及び呉海上保安部が発表している行政指導上の注意事項を知らなかった。
- ③ B船の船長は、当該航海士に音戸ノ瀬戸に接近したことを報告するように指示していなかった。また、自らの当直中に同瀬戸を通航すると思い自室で待機して昇橋していなかった。

- (1) 船長は、狭水道、航行に適する経路が指定されている海域では、自ら操船指揮をとること及び船橋当直者は、狭水道に近づいた際、必ず船長に連絡すること。
- (2) 海図、水路誌及び海の安全情報等で水路調査を行い、告示及び行政指導による航法によって航行する。
- (3) B船運航者は、乗組員に対し、本件水道の通航方法について定期的に教育を行う。
- (4) A船所有者兼運航者は、本件水道で行き会う状態の他船を認められた際、当該水道の航法を知らない船舶に有効となるように船員にVHFの積極的な使用を指示し、付近船舶への自船の存在を周知する等の対策を採る。
- (5) 本件水道を通航する船舶は、VHFを積極的に使用して互いの動静を早期に確認し、安全な場所で航過できるようにする。
- (6) 見通しが悪く、レーダー電波が遮られる地形を航行する船舶は、AIS(簡易型AISを含む)を設置することが望ましい。
