運輸安全委員会は、令和2年12月17日(木)、41件の船舶事故等調査報告書をホームページで公表しました

① 博多港の岸壁でコンテナシャーシの積込み作業中、誘導作業に当たっていた作業員が死亡した事例

② 広島県三原市佐木島西方沖の水道で、北東進中の貨物船と南南西進中の掃海艇とが衝突した事例

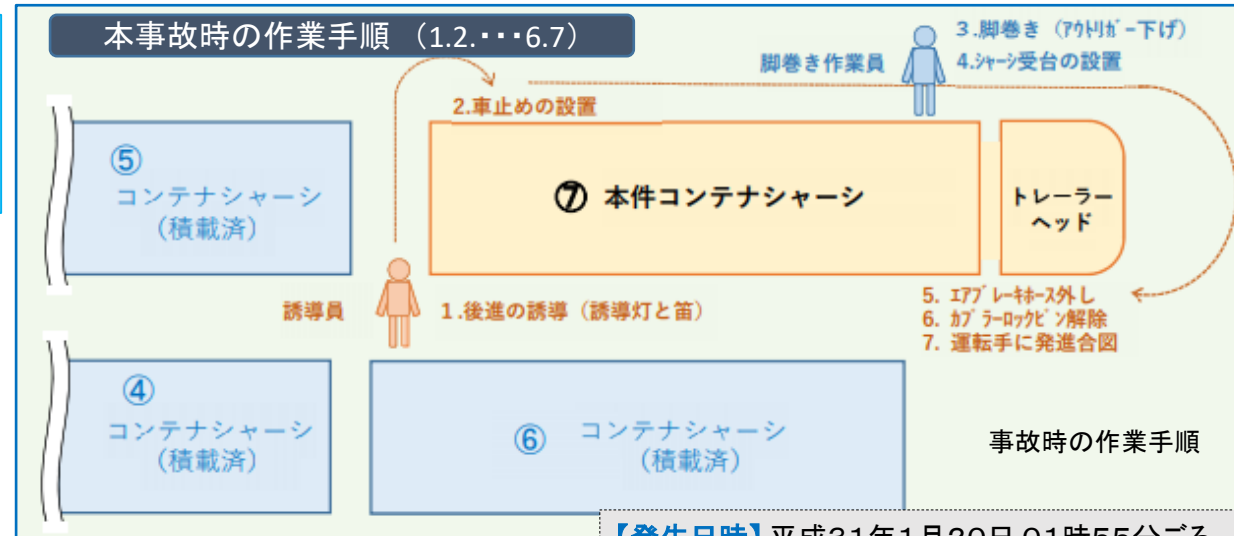
【事故概要】 ロールオン・ロールオフ貨物船A(9,483トン、14人乗組)は、博多港香椎パークポート8号岸壁でコンテナシャーシの積込み作業中、車両甲板において、誘導作業に当たっていた作業員(誘導員)が、積載されていたコンテナシャーシと後進するトレーラーとの間に挟まれて死亡した

◎ 誘導作業員が、後進する*1 トレーラーと先に積み込まれていたコンテナシャーシとの間に挟まれた

*1 トレーラー運転手が*2 誘導員の姿を確認できなくなったものの、誘導員の笛の合図により後進を続け、また、誘導員が停止の笛の合図を吹いた後、*3 トレーラーの後方を通って左側に移動した

脚巻き作業員(シャーシの前後部にある補助脚を上げ下げする作業員)が誘導員の停止の笛の合図を聞いてからトレーラーが少し下がったと感じており、その後に連続する笛の音を聞いていることから、*4 笛の合図と同時に完全に停止していなかったと考えられる

*4 トレーラー運転手は、荷役作業前に飲酒しており、状況判断、反応時間等の運転技能に影響を及ぼしていた可能性がある

- (1) 車両運転手は、誘導員の立ち位置を常に把握して合図を確実に確認できる状態で運転を行い、誘導員は、車両が完全に停止するまで運転手から死角となる場所に入らない
- (2) 港湾運送事業者は、荷役手順書等により、荷役作業に関わる作業員に対して、上記(1)に関する指導を徹底する
- (3) 車両運転手は、飲酒を厳に慎むこと、港湾運送事業者は、荷役開始前のアルコールチェックを徹底する体制を確立すること、国土交通省港湾局及び厚生労働省労働基準局は、車両運転手が飲酒しないよう指導を行うこと
- (4) 港湾運送業者は、港湾運送事業法の許可を得ていない事業者に荷役作業を請け負わせないこと

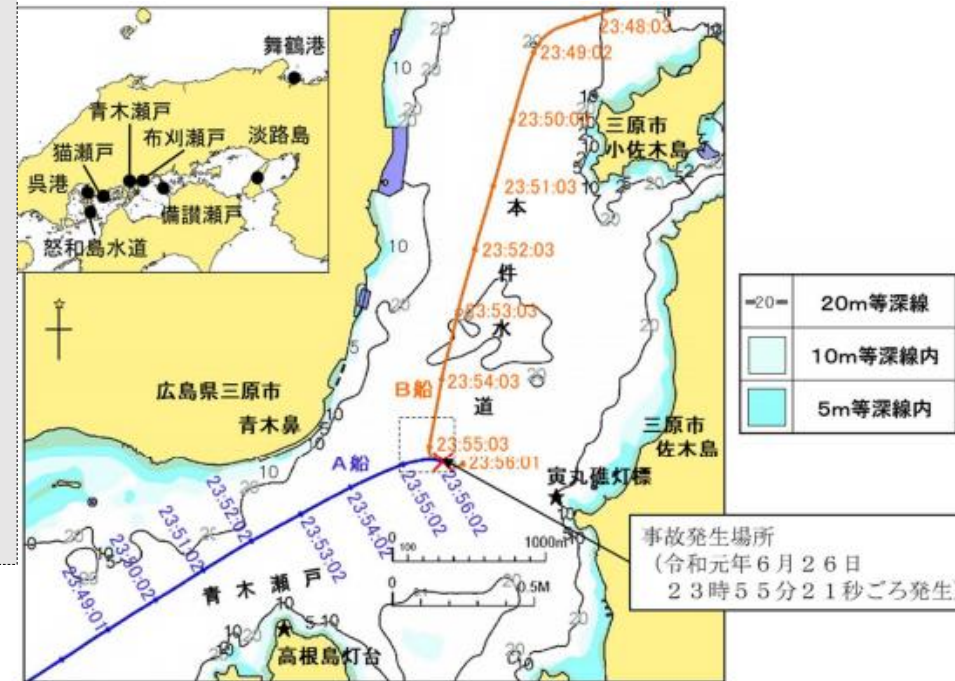
【事故概要】 貨物船A(699ト、5人乗組)は、広島県福山港に向けて向けて北東進中、掃海艇B(519ト、41人乗組)は、同県呉港に向けて南南西進中、A船の船首部とB船の右舷船尾部とが衝突した

◎A船: 当直航海士が、*1 B船と左舷対左舷で通過しようと思い、青木瀬戸の中央付近を航行し続けた

◎B船: 当直士官が、*2 A船と左舷対左舷で通過することに不安を感じて*3 右舷対右舷で通過することとし、*4艇長に左転することを申し述べて艇長から許可を得たものと思い、*3本件水道の中央付近を航行し続けた

【損傷等】
A: 球状船首に凹損等
B: 右舷船尾部外板に破口等

- (1) 操船者はVHFを使用して反航船の情報を得る、また他船が避けてくれるなどの思い込みをせず、汽笛による注意喚起、早めの針路及び速力の変更等を励行する
- (2) 当直士官は、針路変更等に際し確実に艇長の許可を得るなど、服務規則を遵守する
- (3) 船長及び艇長は、操船者に対し、狭い水道等の右側端航行について指導する
- (4) A船運航管理会社は、狭い水道等における航海当直配置、基準航路の予定針路線、針路及び速力のとり方を指導する
- (5) 海上自衛隊において、服務規則遵守を徹底、艦橋等におけるBRM等について再教育する
