運輸安全委員会は、令和3年2月18日(木)、66件の船舶事故等調査報告書をホームページで公表しました

上記事故のうち、東京(委員会事務局)の船舶事故調査報告3件について、“概要版”を作成しました
公表された調査報告書をもとに当協会の責任で編集しましたので、詳細は運輸安全委員会のHPでご確認ください

海難防止への
インフォメーション

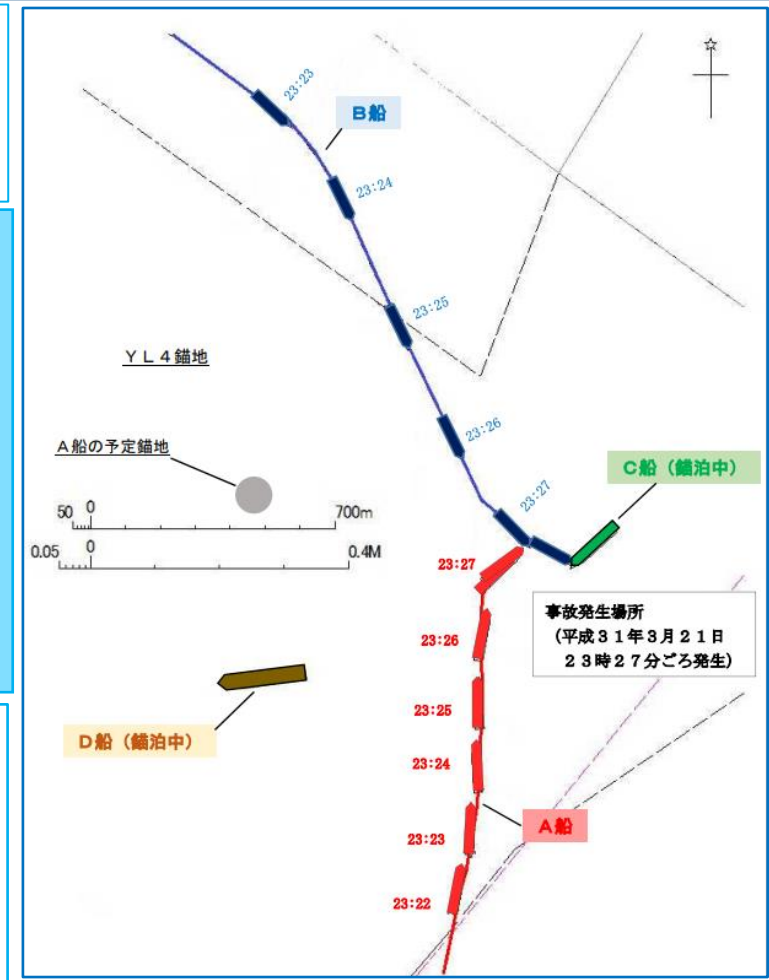
【事故概要】 コンテナ船A(米国籍、13,764ト、コンテナ205個積載、21人乗組、水先人乗船)は、予定錨地に向けて北進中、コンテナ船B(アンティグア・バーブータ国籍、9,640ト、コンテナ16人乗組)は、名古屋港に向けて南南東進中、YL4錨地において、両船が衝突し、その後、B船が、錨泊中のコンテナ船C(リベリア共和国籍、18,252ト、コンテナ1,036個積載、20人乗組)に衝突した

夜間、錨泊船が存在して狭隘となった錨地内において、A船及びB船が、錨泊中のC船ともう1隻の錨泊船との間で進路が交差し、衝突の危険度が高まる状況下

◎(*1)A船の船長及び水先人が、B船と左舷対左舷で航過しようとし、また、(*2)B船の船長が、A船と右舷対右舷で航過しようとし、(*1)(*2)互いに接近するまで同じ針路及び速力で航行を続けたため、両船が衝突し、その後B船が、前進行き足がある中、左回頭して南東進したことにより、C船に衝突した

- (*1) 右転したB船がA船とC船との間の狭い海域を航行することなく、再度右転してA船と左舷対左舷で航過すると予測したため
- (*2) A船が針路及び速力を維持していればA船と右舷対右舷で無難に航過すると予測していたため
- ** 両船がVHFによる交信を行わずに航行を続けたことは、本事故の発生に関与した

【発生日時】 平成31年3月21日 23時27分ごろ
【発生場所】 京浜港横浜第5区YL4錨地
【死傷者】 なし
【損傷等】 A: 船首部外板に破口を伴う凹損等
 B: 船首部外板及び右舷船首部外板に凹損等
 C: 右舷船首部外板に破口を伴う破口を伴う凹損等

- (1) 大型船は、錨泊船が存在し、**狭隘となった錨地内で他船と進路が交差しして接近するなどの状況を極力回避すること**
- (2) 船長は、他船の接近を認めた場合、**他船の動静を思い込みで判断せず、VHFによる交信を積極的かつ適切に行い、互いの操船意図を早期に確認すること**
- (3) 船長は、周囲の航行船舶及び錨泊船の状況等を考慮し、他船と著しく接近するかどうか又は衝突のおそれがあるかどうかを判断し、著しく接近し又は衝突のおそれがあると判断した場合、**十分余裕のある時機に、早期に減速するなどの衝突を避けるための措置を講じること**

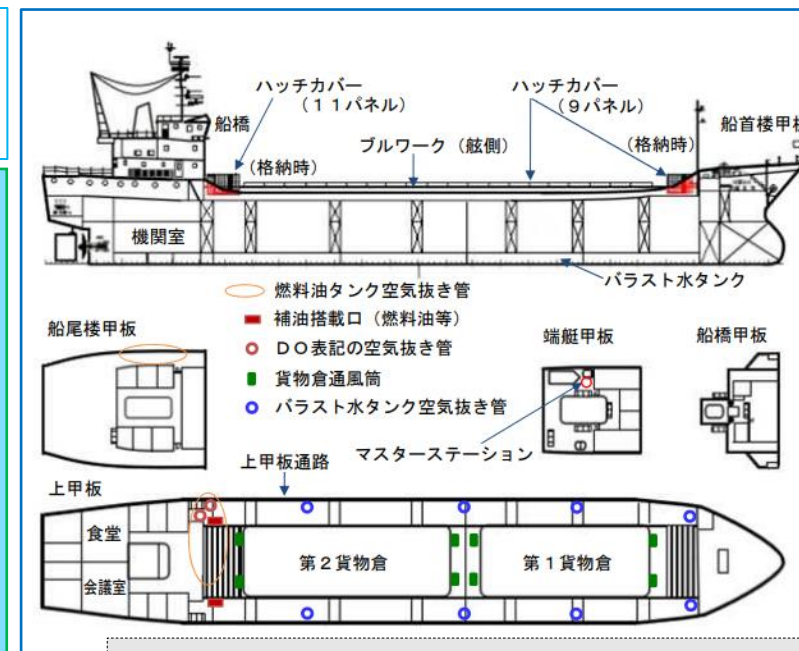
【事故概要】 貨物船A(パナマ共和国籍、1,925トン、鋼スクラップ約3,045トン積載、12人乗組)は、京浜港K1錨地に錨泊中、台風接近による増勢した風及び波を受け、右舷傾斜して横転及び船内に浸水し、沈没して乗組員8人が死亡した

◎ 波の打ち込みにより上甲板に(*1)滞留した海水が貨物倉に浸水し始めたため、(*2)操舵不能となったのちに左舷船首方から左舷側に(*3)一段と増勢した風及び波の打ち込みを受けようになり、右舷に大きく傾斜して貨物倉への浸水が続き、(*4)復原力が低下して横転し、貨物倉内への浸水が進んで沈没した

(*1) 貨物倉通風筒の開口部蓋が開の状態となっていたこと、並びに貨物倉のハッチカバーにおいてドレン受けの破口及び変形があったことから、貨物倉の風雨密が保持されていなかった

(*2) 上甲板の空気抜き管からA重油タンクに混入した水が燃料油と共に発電機原動機に供給され、シリンダ内で燃焼不良又は不着火を起こし、発電機が停止して船内電源を喪失した

(*3) 乾舷が貨物倉への浸水及び滞留水によって小1さくなり、甲板上への打ち込みが更に助長された

(*4) 左舷側面に風及び波を受けて右舷方に傾斜し、その角度を中心に船体が動揺するようになり、強風及び激しい波で右舷方への横傾斜が次第に大きくなり、復原力が最大となる角度以上に達し、横傾斜が残存復原力消失角に達したため、右舷方に横転した

【発生日時】 令和元年10月12日 21時39分ごろ
【発生場所】 神奈川県川崎市東扇島南東沖
【死傷者】 死亡8人
【損傷等】 沈没

- (1) 船長及び乗組員に対して、荒天が予想される際には、貨物倉通風筒の開口部蓋等の暴露甲板における開口部の閉鎖を確実に実施するよう指導すること
- (2) 船長及び乗組員に対して、荒天時を含むいかなる状況でも十分な乾舷が維持できるよう、船体コンディションを調整するよう指導すること
- (3) 船長及び乗組員に対して、燃料タンクの空気抜き管に水の浸入を防止するための管頭金物等が取り付けられていない場合には、水が混入した燃料油が発動機原動機等の燃料油供給システムに入らないよう、燃料油タンクのドレン排出作業を、荒天時の船体動揺があるときにも行うよう指導すること
- (4) 船長及び乗組員に対して、非常時の総員退船に関し、携行品の持ち出し、船内から脱出する行動、救命胴衣及び適切な服装の着用並びに海上における生存技術に関する訓練を再度実施するよう指導すること
- (5) 所有する船舶又は管理する船舶の貨物倉ハッチカバーの風雨密が保持されるよう保守整備を実施すること

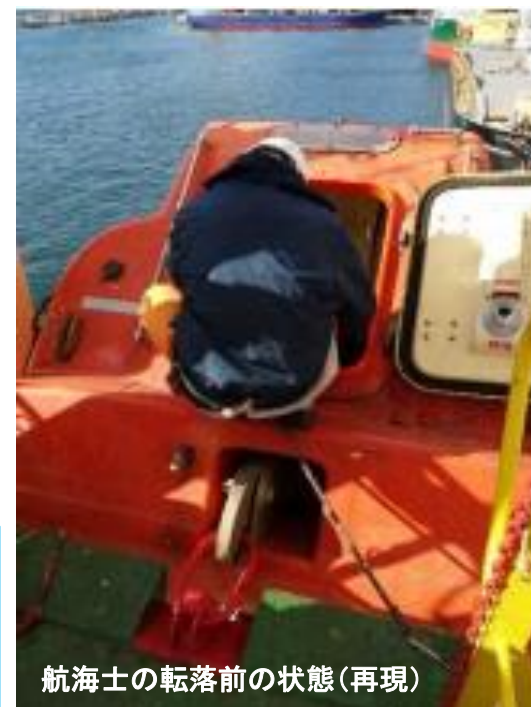
航海士の転落前の状態(再現)

◎ 航海士が安全ベルトを着用していない状態で救命艇の船尾にある出入口部に屈んだ姿勢となって写真撮影を行っていたところ、また、**(*)離脱装置のフックがポートダビットのリングから解放されて救命艇がガイドレールに沿って下方に移動したためバランスを崩した航海士が甲板上に落下した**

- ・離脱装置のフックは、**ロックピースが適正な場所に掛かっていなかった可能性があることから、安全ピンが挿入できなかった**
- ・航海士は、安全ベルトのフックを掛けた場所から救命艇まで同ベルトのロープ届かなかったものの、**救命艇が移動することはないと思い、救命艇に乗り移る際、安全ベルト自体を外した可能性がある**
- ・航海士は、他の乗組員に連絡しないで救命艇に乗り移った
- ・航海士は、操練の実施記録を残す目的で写真撮影を行っていた

- (1) 乗組員は、救命艇の揚収時、救命艇離脱装置の復旧操作を確実に行って救命艇が固定されたことを確認した後、別の作業を行うこと
- (2) 乗組員は、転落の危険がある場所で作業を行うときは、安全ベルトを適切に使用すること

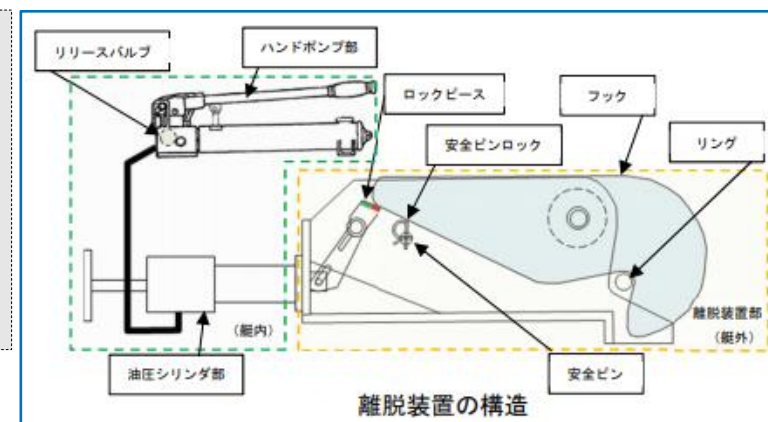
離脱装置の構造

(*) 離脱装置のフックは、ロックピースが適正な場所に掛かっていなかった可能性がある
