## 運輸安全委員会は、令和4年12月22日(木)、48件の船舶事故等調査報告書をホームページで公表しました

### ① 福井県敦賀市立石岬沖で遊漁船がプレジャーボートに衝突した事例

### ② 長崎県西海市端ノ島沖を航行中の貨物船が暗岩に乗り揚げた事例

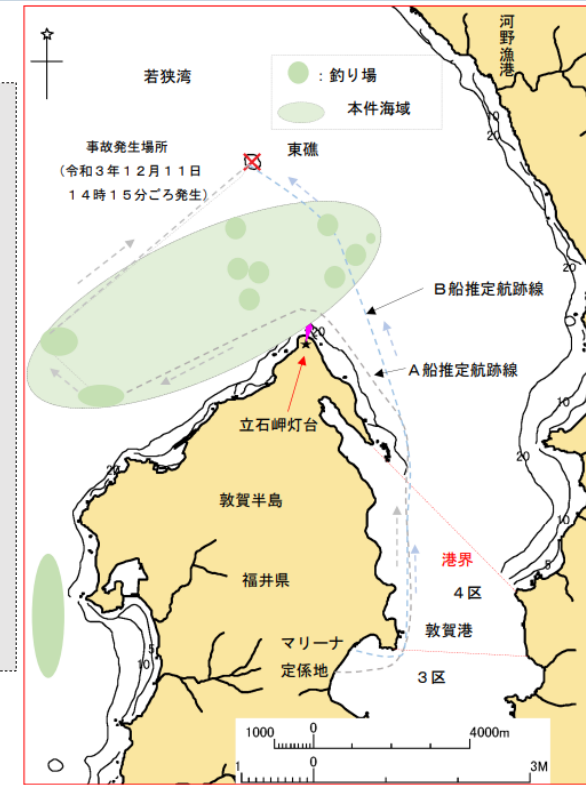
【事故概要】 立石岬北方沖において、遊漁船A(4.5トン、1人乗組、釣り客3人乗船)が、河野漁港沖合の釣り場に向け船首に死角が生じた状態で北東進中、プレジャーボートB(1.7トン、1人乗組)が、錨索を100m延出し船首を南東に向けて錨泊中、両船が衝突した

○船長Aは、本事故当時、操舵室の操縦席に座った姿勢で操船し、船首浮上により船体中心線から両舷に約10°の範囲に死角が発生しており、B船に全く気付いていなかった

- (1) 船長は、船首浮上による死角が生じる場合、**死角を補う見張り**を適切に行うこと
- (2) 船長は、変針する場合、前路に航行の支障になる他船がないことを確認すること

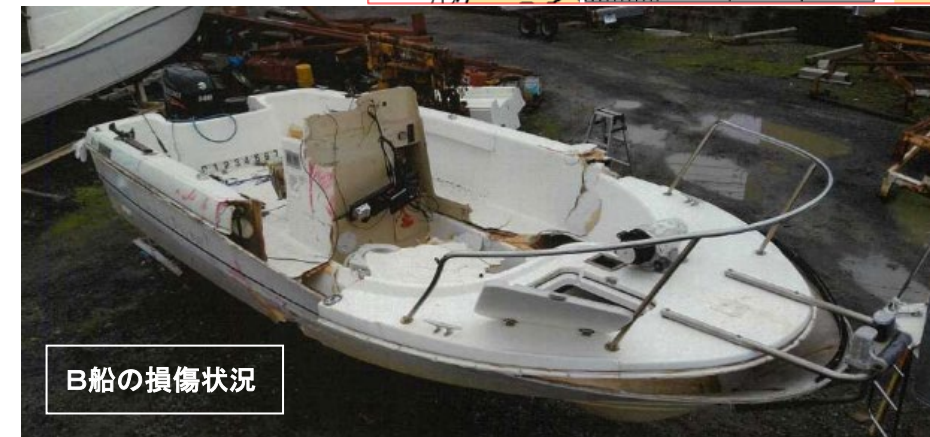
A船:プロペラ翼に曲損  
船底外板に擦過傷  
B船:船体中央部大破  
(全損)

B船の損傷状況

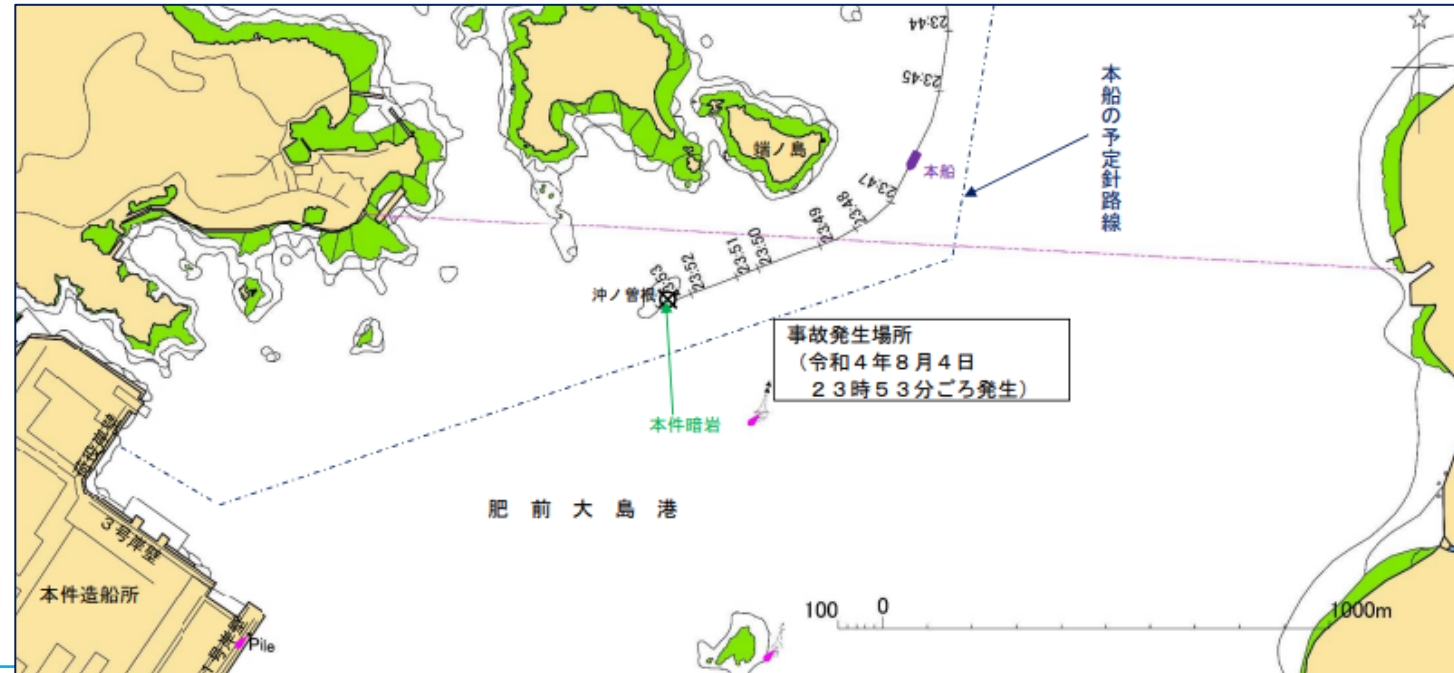
◎船長が、船首を右舷前方に認めていた門型クレーンの明かりに向け、本船の位置を航海計器で確認せずに目視のみに頼って航行を続けたため、本件暗岩に向く進路となっていることに気付かなかった

○ 船長は、本件引船列が本船の左舷方に並んだのを認め、本件引船列の進路を避けて航行しようと思ったことから、本船に備付けの海図に記入していた予定針路線よりも右方に寄って航行することとした

- (1) 船長は、自船が航行する予定の海域の詳細図を含めた海図を揃えた上で、航行中、目視のみに頼らず、**レーダー、GPSプロッター及び海図を活用**して適切な針路を選定するとともに**船位の確認を行うこと**
- (2) 船長は、VHFを所持している船舶に対し、**VHFを使用して連絡を取り合**って冷静な判断を行いながら航行すること
- (3) 船長は、電子海図表示装置の機能を理解した上で、**事前に同装置に航路線及び避険線の設定を行い、座礁警報及び航路逸脱警報等の機能を有効に活用**することが望ましい
