運輸安全委員会は、令和4年2月17日(木)、72件の船舶事故等調査報告書をホームページで公表しました

① 茨城県鹿島港で貨物船と遊漁船とが衝突し、多数の死傷者が発生した事例

② 静岡県清水港で着岸操船中のコンテナ船が岸壁に衝突した事例

海難防止への
インフォメーション

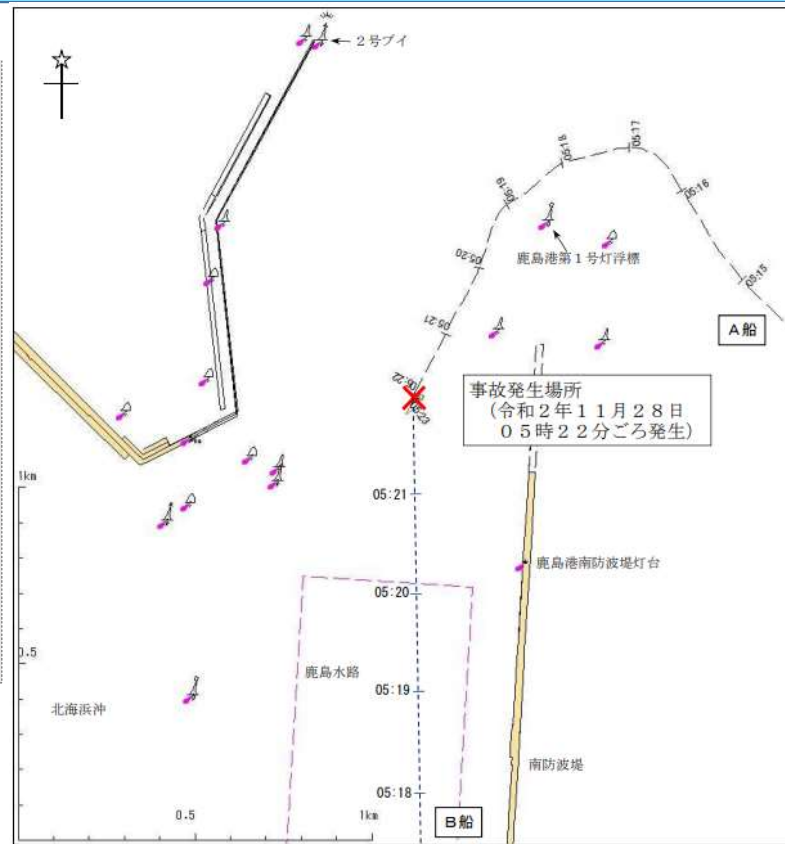
【事故概要】 鹿島港において、貨物船A(498トン、5人乗組、空倉)は、北海浜前面海域の錨地に向けて南南西進中、遊漁船B(4.95トン、2人乗組、釣り客10人乗船)は、釣り場に向けて北進中、両船が衝突し、B船の1人が死亡し、8人が負傷した

《原因・背景等》 夜間、鹿島港口付近において、A船が錨地に向けて南南西進中、B船が釣り場に向けて北進中、

◎A船: 船長Aが、B船がA船を避けると思い、同じ針路及び速力で航行を続け、

◎B船: 船長Bが、A船が鹿島水路に向けて南下してB船の右舷方を通過すると思い、針路目標としていた鹿島港第2号灯浮標(2号ブイ)付近に向かう針路とすることに意識を向けて航行を続けたため、両船が衝突した

A船: 球状船首先端部に擦過傷
B船: 操舵室が損壊し、右舷中央部に破口等

- (1) 船長等は、衝突回避の措置を他船に委ねることなく、他船の動向を適切に判断し、自船位置を把握し、接近する船舶の行き先を思い込みで判断せず、目視及びレーダーによる継続的な監視を行い、**衝突を回避する操船**を行うこと
- (2) 遊漁船の運航者は、**船長の習熟度**等を確認し、習熟度、経験等に応じたフォローアップを実施し、安全運航に努めること
- (3) 鹿島港の小型船舶は、**入出航船舶情報**、**AIS搭載船の位置情報**をアプリで入手し、**僚船間で共有**すること
- (4) 釣り客は、個人所有の救命胴衣を着用する場合、**安全基準適合品**を選び、日頃から**保守・点検**を行うこと
- (5) 遊漁船の乗組員等は、衝突を回避できない場合にも、衝撃に備えるなど、釣り客に対し、可能な限り船内マイクなどを使用して注意喚起を行うこと

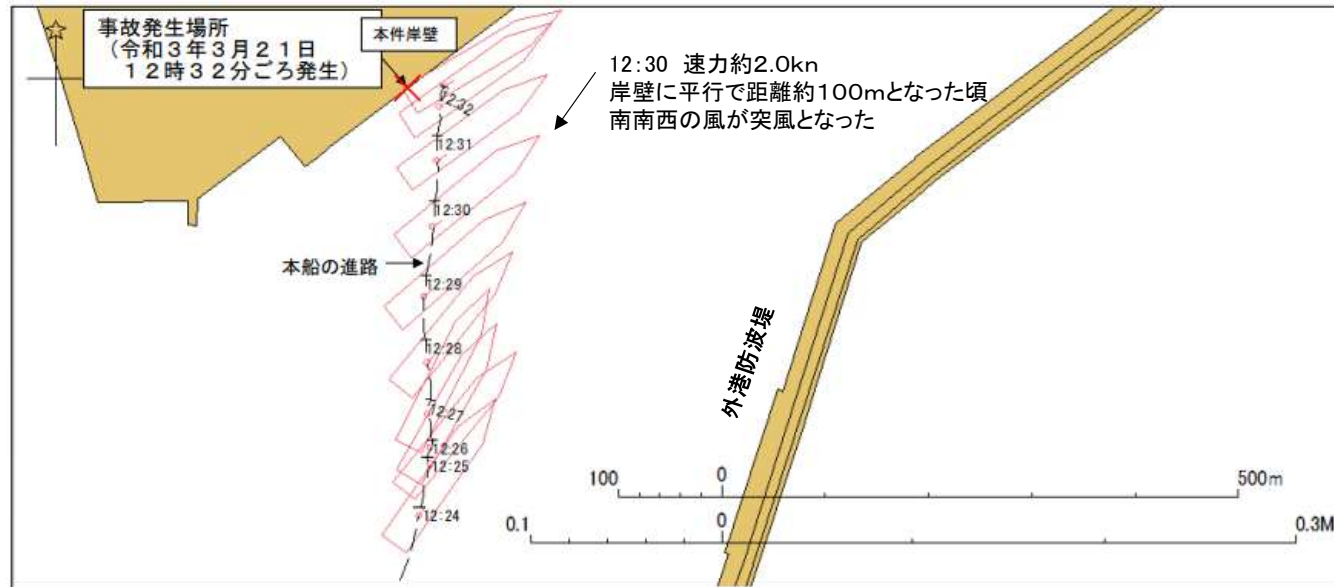
【事故概要】 清水港において、コンテナ船A(17,211ト、パナマ共和国籍、20人乗組、水先人乗船、コンテナ約6,827ト積載)は、着岸操船中、南南西の風が突風となって圧流され、左舷船尾部が岸壁に衝突した

【損傷等】 A船: 左舷船尾部外板に凹損及び擦過傷

岸壁: フェンダー設置部のコンクリート部に亀裂及び損壊、フェンダーに亀裂

《原因等》 A船が、清水港において、強風及び波浪注意報が発表され、平均風速12~13m/sの南西風が吹き、約18m/sの突風が予想される状況下、右舷船尾方からの追い風を受けて北進しながら岸壁に向かって着岸作業中、

◎ 水先人: **着岸作業を続けたため**、船尾部が左舷側に圧流され、岸壁に衝突した

水先人: 南南西の強風により岸壁に圧流されることを考慮し、タグボート2隻を使用していたものの、岸壁が100mとなるまで**南南西の風が突風となるのを予測していなかった**

- (1) 清水港における3月21日12時の気象予想値 平均風速:12m/s 最大瞬間風速:18m/s 風向:南西
- (2) 風に対するA船の特性
 - ・ 船尾船橋型のコンテナ船で、船尾部にもコンテナを積載しており、船尾部に風を受ける風圧面積が大きく、船尾の方が流される傾向がある
 - ・ 転心位置が船体中央より少し船首側にあるので、前進行きあしがあると、船尾部が転心位置を中心に風下に大きく振られる傾向がある

- ・ 風が収まるまで**着岸を見合わせる**、又は、
- ・ 操船シミュレータ等による**突風が吹くことを前提**とした気象条件での操船を想定し、船体構造等によって風圧面積が大きい船尾部が風下へ圧流されることを考慮して**状況に対応できるタグボートを適切に配置**し、バウスラストを併用して風下への圧流を抑えること
