運輸安全委員会は、令和4年3月24日(木)、64件の船舶事故等調査報告書をホームページで公表しました

① 鳴門海峡で漁船同士が衝突した事例

② 係留中の土運船で、作業員3人が、酸素欠乏により死亡した事例

## ① 漁船A(1.9トン) 漁船B(1.5トン) 衝突

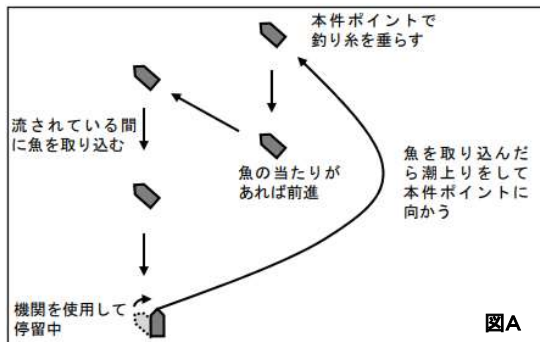
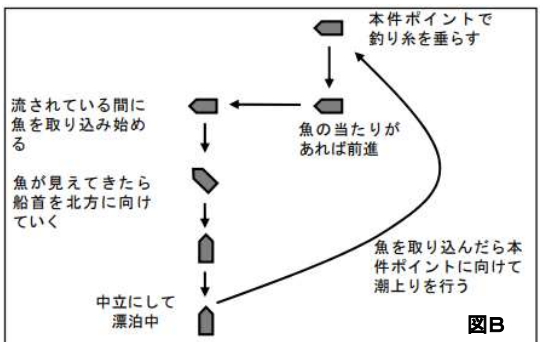
◎A船: 船長Aが、潮上りをせずに投入する仕掛けの準備を行いながら停留を続けたため

◎B船: 船長Bが、右舷方を向いて釣り糸を手繰り寄せながら南進を続けたため

**《関連情報》**  
図A: A船の一本釣り漁の状況  
図B: B船の一本釣り漁の状況

- (1) 船長は、多くの漁船が接近して操業している海域では、停留中、または航行中、周囲に接近する他船はいないと思わず、常時適切な見張りを行うこと
- (2) 漁船が操業の際は、出来る限り距離を取って操業を行うことが望ましい

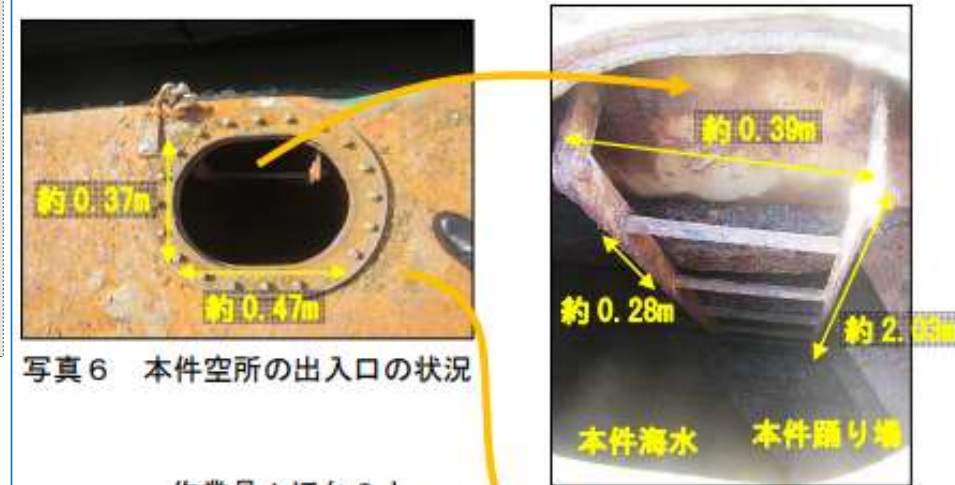
◎ 作業員3人が、**酸素濃度が低い状態**となっていた本件空所に入ったため、**酸素濃度の低い空気を吸入した**こと

- ・押船の船長は、A船の貨物倉左舷側中央部付近に亀裂が入り、貨物倉と左舷中央部外板との間に備えられた甲板下のボイドスペース(空所)に海水が入っていると判断し、修理を行う目的で係留した
- ・修理を依頼された会社の作業員により、本件当日、空所から海水の排水作業を行うこととした
- ・本件空所は、平成29年ごろから閉鎖され、内壁に鋼材の腐食による錆が生じていたことから、**酸化により空所内の酸素が消費され、酸素濃度が低い状態であった**
- ・労働安全衛生法及び同法施行令には、酸素欠乏危険場所における(作業主任者)、(作業主任者を選任すべき作業)、(特別の教育)等について規定されている

写真6 本件空所の出入口の状況

写真7 垂直梯子等の状況

- (1) 作業員が閉鎖区画等の酸素欠乏危険場所に入る場合、十分に換気して酸素濃度測定器で測定を行い、安全を確認すること
- (2) 酸素欠乏などの被災者を救出させる場合、救出者に**空気呼吸器等**を使用させること
- (3) 作業員が船舶の酸素欠乏危険場所に立ち入り作業を行う可能性がある場合には、労働安全衛生法、同施行令、酸素欠乏症等防止規則等の関係法令を遵守し、適切な作業を行える態勢を作るよう努めること
- (4) **作業員は、酸素欠乏危険作業主任者の指示なく、閉鎖区画等の酸素欠乏危険場所に入らないこと**

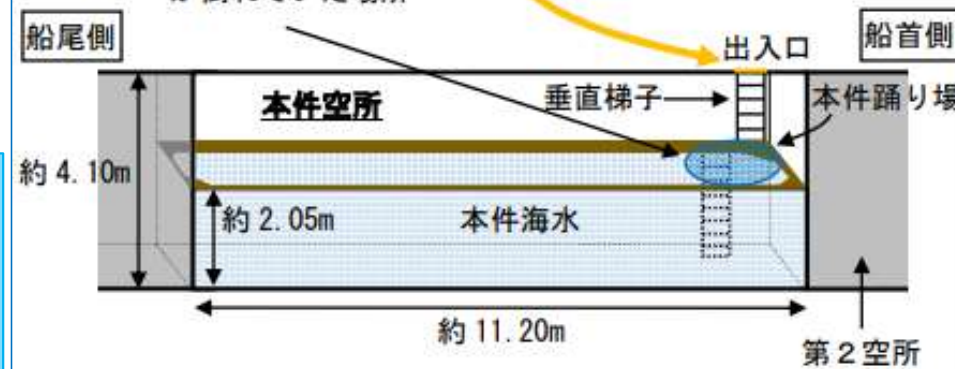
本件空所の状況
