運輸安全委員会は、令和4年6月30日(木)、145件の船舶事故等調査報告書をホームページで公表しました

① 静岡県清水港の防波堤入口付近で入航中のコンテナ船と出航中のコンテナ船とが衝突した事例

② 兵庫県赤穂港の港界付近で同港に入航する貨物船が乗り揚げた事例

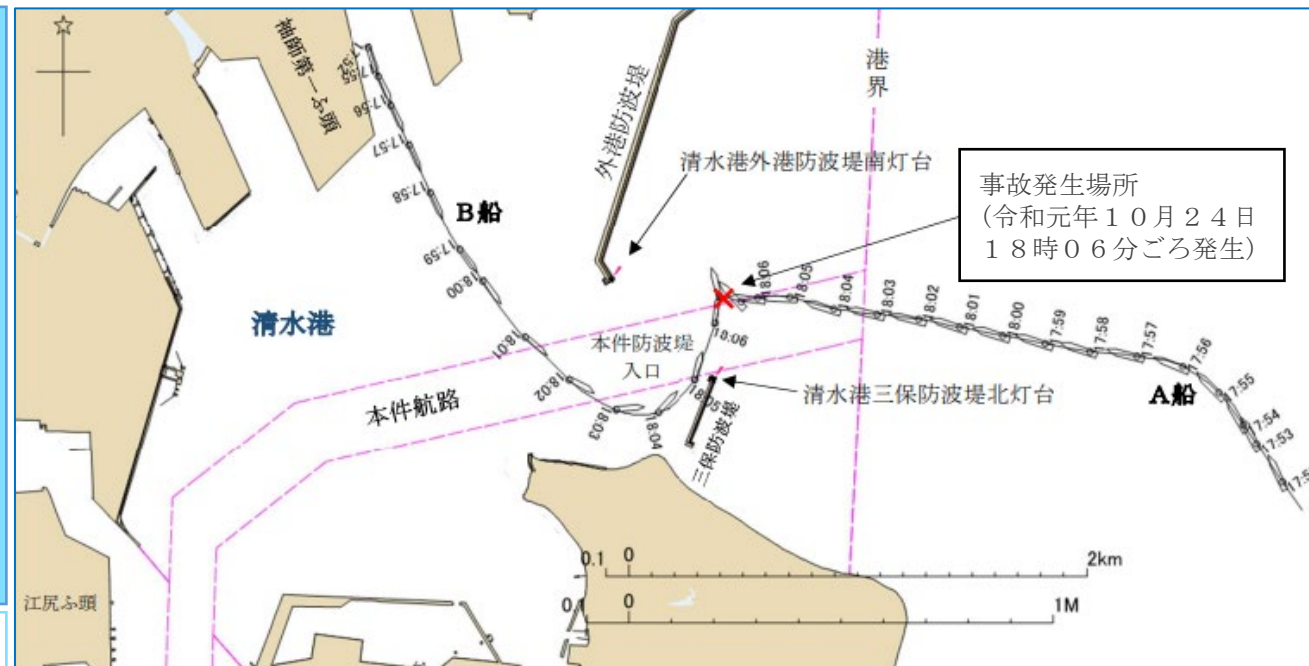
【事故概要】 夜間、清水港において、コンテナ船A(中華人民共和国香港特別行政区籍、17,153トン、19人乗組、水先人乗船)は、袖師第一ふ頭に向けて入航中、コンテナ船B(ナッソー(バハマ国)籍、9,443トン、17人乗組)は、同ふ頭を離岸して出航中、外港防波堤と三保防波堤の間の防波堤の入口付近において両船が衝突した

【損傷等】 A船: 船首部外板に破口及び球状船首に凹損 B船: 右舷船首部外板に凹損

◎A船: 船長及び水先人が、清水港の航路(本件航路)内でB船と左舷を対して行き会うことができると思って入航を続けた

◎B船: 船長が、本件防波堤入口付近に向けて左転する時機が遅れ、本件航路を南側に外れて三保防波堤に接近し、同防波堤との衝突を回避する目的で左舵一杯を取り、北方に急旋回して、本件航路を北北東方に横切る針路で出航した

○A船の船長及び水先人は、B船が本件航路により出航すると思い、同航路を北北東方に横切る針路で出航するとは思わなかったため、入航を続けた

○B船の船長は、左転すれば船首方を航行しているタグボート(C船)に右舷船尾部が衝突する態勢で接近すると思い、同タグボートの動静に意識を集中して操船し続けたため、左転が遅れた

○A船が航路により入航を始めた際に入出航の順番について再確認が行われなかったことは、本事故の発生に関与した

- (1) 入航船は、本件防波堤入口付近において出航船と行き会うおそれがあるときは、清水港水域利用調整の手引きに規定している自主ルールに従い、本件航路の外側の海域で待機すること
- (2) 出航船は、特定の船舶の動静のみに意識を集中して操船することなく、また、継続的に船位の確認を行い、航路により出航すること
- (3) 出入航船及び清水船舶情報センターは、出航の遅延等が発生した場合、出入航船が本件防波堤入口付近で接近する可能性があることを認識し、出入航の順番について再確認すること
- (4) 清水水先区水先人会は、所属する水先人に対し、清水港水域利用調整の手引きを遵守し安全に航行するよう指導、教育すること

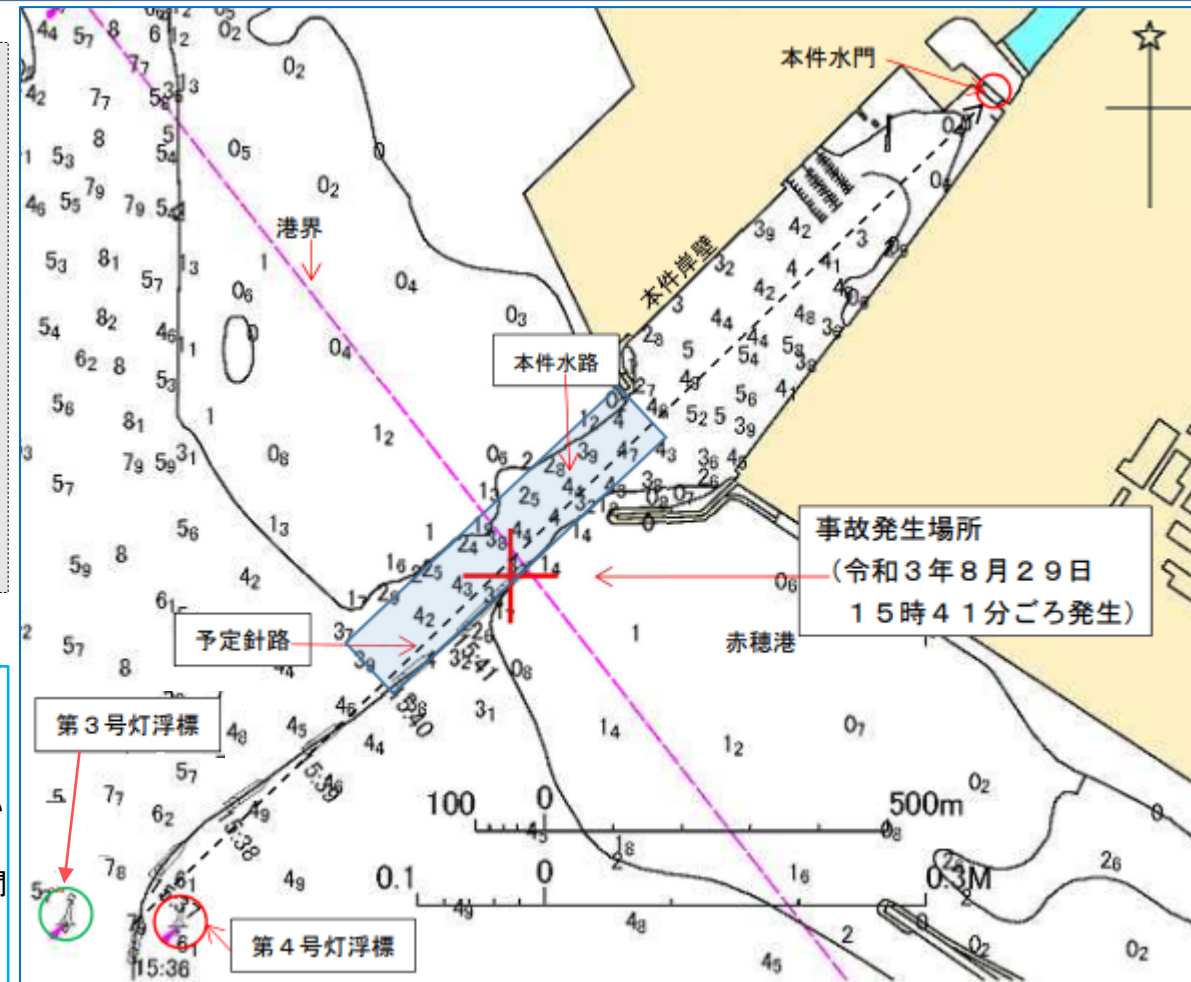
【事故概要】 貨物船A(シエラレオネ共和国籍、1,774トン、10人乗組、ケイ酸ナトリウム約2,500トン積載)は、兵庫県赤穂港に入航する目的で北東進中、可航水域として掘り下げられた水路(本件水路)の南側の浅所に乗り揚げた

《原因・背景等》 本船が、赤穂港に入航する目的で北東進中、
◎ 船長が、ラインボートが本船を先導してくれると思い、ラインボートの航跡に続いて航行を続けたため、本件水路の可航水域を外れていることに気付かず、本件水路の南側の浅所に乗り揚げた

- 船長は、ラインボートが行う作業の役割を承知していたものの、ラインボートが赤穂港の航路入口付近から本船の前路を航行していたことから、ラインボートが本船を先導してくれると思った
- 船長は、ラインボートが浅所の地理的状况を把握していると思い、ラインボートの存在に安心して船位の確認及び予定針路からのずれを慎重に確認せず航行を続けたことから、本件水路の可航水域を外れていることに気付かなかった

【損傷等】
右舷船底部に擦過傷及び舵に凹損を伴う擦過傷

《関連情報》 ・ 船長は、事前に作成した航海計画の中で、本件岸壁入口付近が狭く、予定針路を外れると乗り揚げの危険があったので、本船の海図に海図記載水深約4m上を通過するように港奥の本件水門を船首目標とする約46°の針路を記載していた

・ 本事故発生時の潮高は約170cm(推算値)、本船の船首尾喫水は約5.3mであったことから、海図記載水深3.6m以上の場所を航行する必要があった

- (1) 船長は、航海計画を作成する際、航行に危険を及ぼす可能性がある付近を航行しなければならない場合、**予定針路**以外に、**避險線**及び**進入不可能海域**を設定し、**海図に記入しておくこと**
- (2) 船長は、水深等の違いを表示する立標等がない水域を航行する際、船位を確認する時間的余裕がない場合もあるので、**海図に記載された避險線及び進入不可能海域を順序よく確認しながら船を進めること**
- (3) 船長は、代理店等が指示する喫水及び入港予定時刻の制限に従うとともに、接岸場所に至るまでの間に**U.K.C.***を十分に保つことができないと予想された場合、代理店等に**接岸場所の変更を申し出るなど、安全運航に努めること** * U.K.C.(Under Keel Clearance): 余裕水深=(海図上の水深)+(潮高)-(喫水)
- (4) 兵庫県は、定期的に本件水路付近の掘り下げ及び水路調査を行うとともに、**水深等の違いを表示する立標等を設置することが望ましい**
