## 運輸安全委員会は、令和4年9月29日(木)、54件の船舶事故等調査報告書をホームページで公表しました

上記事故のうち、仙台事務所及び那覇事務所の船舶事故調査報告2件について、“概要版”を作成しました  
公表された調査報告書をもとに当協会の責任で編集しましたので、詳細は運輸安全委員会のHPでご確認ください

# ① RORO貨物船A(14,790トン) 貨物船B(499トン) 貨物船C(499トン)衝突 (仙台塩釜港で、入港操船中のR・R貨物船が、停泊中の貨物船2隻に衝突した)

② 貨物船A(4,463トン) 乗揚

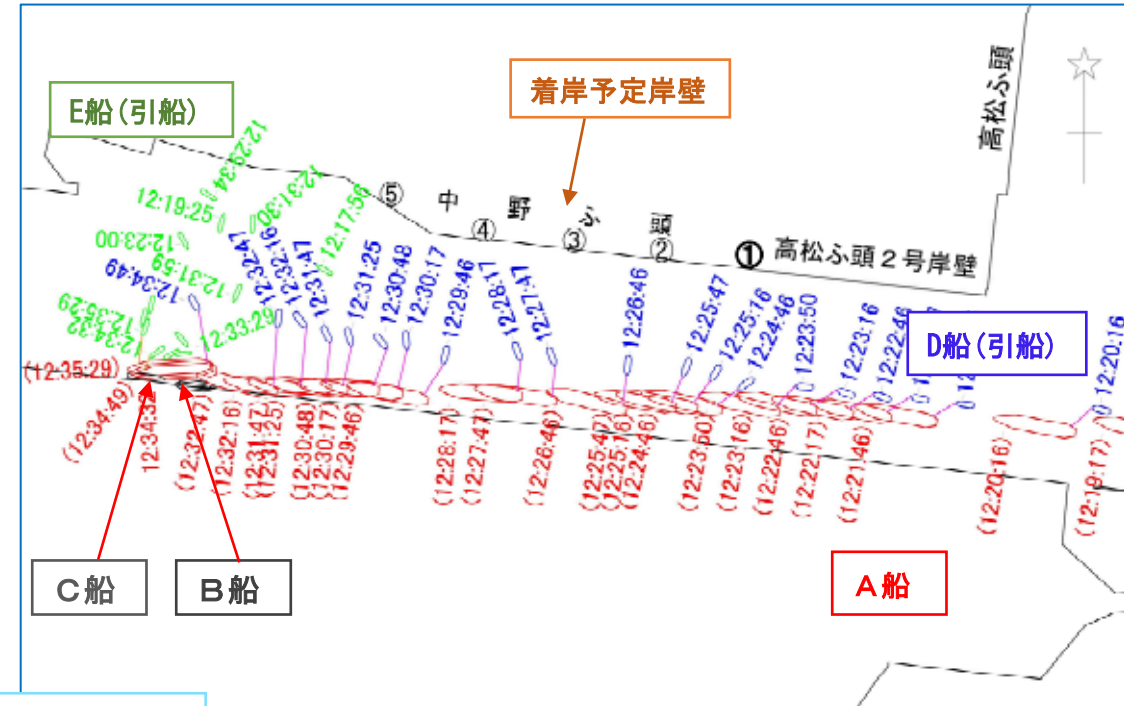
◎A船長が、北西からの強い風を受けて南方へ圧流された際、機関と舵で船首方位が保持でき、バウスラスト、スターンスラスト及び引船Dを使用すれば港内中央を航行できると思い、**西進を続けたため、南方に圧流され続けた**

○A船長は、高松ふ頭付近を通過するころ、北西からの風が風速12m/s以下となり、過去の経験から港内の奥に入ると風が弱くなり、ふだんどおり減速して中野ふ頭3号岸壁付近で右舷船尾をD船で押して回頭できると思った

○A船長は、回頭を予定していた中野ふ頭3号岸壁付近で、**企業専用岸壁との横距離が約40mとなった**のち、右回頭すれば船尾が企業専用岸壁と接触すると思ったこと、及び可航域の広い仙台区西端付近の水域で回頭しようと思ったことから、**西進を続けた**

○A船は、船速による舵圧横力とスラストの有効推力合力よりも風圧横力が大きかったこと、及びD船を3時方向に引かせて横力を連続して得ようとしたものの、右舷船尾にタグラインを取ったことにより**回頭モーメントの釣り合いが取れず連続的に引かせることができなかつた**ことから、南方に圧流され続けた

○A船長は、船首を左右に振りながら南方に圧流され続けた際、投錨して行きあしを止めることを考えたものの、強風下での前進投錨の経験がなく、**投錨後のA船の挙動を予想できなかつたため、投錨を諦めた**

- 操船者は、入港操船において、気象の影響などで予定したとおりに操船できない場合は、航行を継続して態勢を立て直すとはせず、**停船又は反転するなどして、入港操船をやり直すこと**(着岸可能な横風を計算しておくこと)
- 操船者は、気象などの状況を予測する際は、**いたずらに最善の状況を期待せず、最悪の状況を予測して備えること**
- 操船者は、その時の状況に応じ、タグボートの使用方法を検討し、**タグボートの能力を適切かつ最大限利用すること**
- 操船者は、強風下での入港操船中、圧流により操船が困難となる場合には、投錨により圧流の影響を抑えることができるよう**前進投錨などの緊急操船が実施できるようにしておくこと**(前進投錨等の緊急操船について事前に訓練を行うこと)

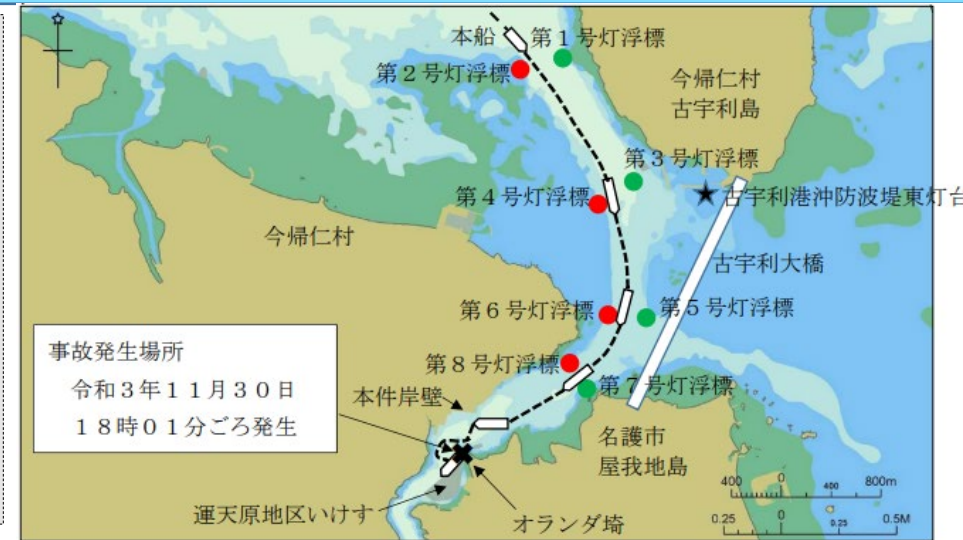
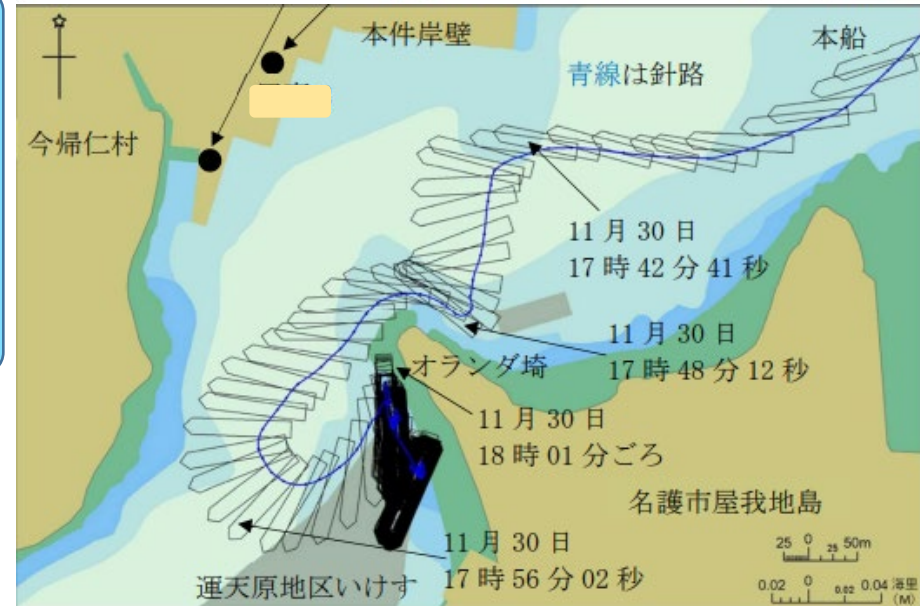
◎船長が、那覇港検疫錨地に到着する前に自ら調べた沿岸波浪情報に基づき、11月30日21時ごろから風が強まるが、同日夕方ごろの本件岸壁への着岸は問題ないと考え、東西に延びる同岸壁に入船右舷着けで着岸しようとしたため、寒冷前線の通過に伴う強い北寄りの風を右舷側に受け、船長が、左舷錨の投錨を指示したものの風雨の影響で投錨が遅れ、同岸壁に近づけられないことで慌てて反射的にバウスラストを左回頭とし、船首が西南西方を向いて同岸壁から離れた状態のところにより強い北寄りの風を受けて対岸に圧流され、浅瀬が存在する海域を後進した

- 船長は、現地船舶代理店担当者が船舶総代理店担当者に伝えた同日夕方ごろの寒冷前線の通過に伴って本件岸壁への着岸は危険であるとの情報が正確に伝えられていなかったことから、自ら調べた沿岸波浪情報に基づき、夕方ごろの本件岸壁への着岸は問題ないと考え、同岸壁に着岸しようとした
- 船舶所有者、船舶総代理店、現地船舶代理店及び船長との連絡体制において、現地船舶代理店と船長とが現地の気象等について直接情報交換を行う体制になっていなかったことは、本事故の発生に関与した

・本船が本件岸壁に着岸しようとしたころ、前線が通過し、局地的な雨が降り、17時42分ごろ、風向は北北東から北北西、瞬間最大風速24.7m/sに達し、風雨の勢力が増していた

- (1) 船長は、入港判断に当たっては、リアルタイムの気象及び海象情報を入手するとともに、現地船舶代理店とも連絡を密にし、事前に現地の気象や地形の特性等について十分な情報収集を行うこと
- (2) 船主、船舶総代理店、現地船舶代理店及び船長は、気象及び海象情報等について、現地船舶代理店と船長とが直接情報交換ができるようにすること
- (3) 船長は、気象及び海象の悪化を受けた状況での操船において、慌てて咄嗟の行動を取らず、冷静に対応すること
