運輸安全委員会は、令和6年12月19日(木)、船舶事故等調査報告書をホームページで公表しました

上記事故のうち、広島事務所と長崎事務所の船舶事故調査報告書2件について、“概要版”を作成しました  
公表された調査報告書をもとに当協会の責任で編集しましたので、詳細は運輸安全委員会のHPでご確認ください

① **LPG運搬船A(1,350トン) 貨物船B(499トン) 衝突**

## ② 遊漁船A(7.3トン) 漁船B(3.8トン) 衝突

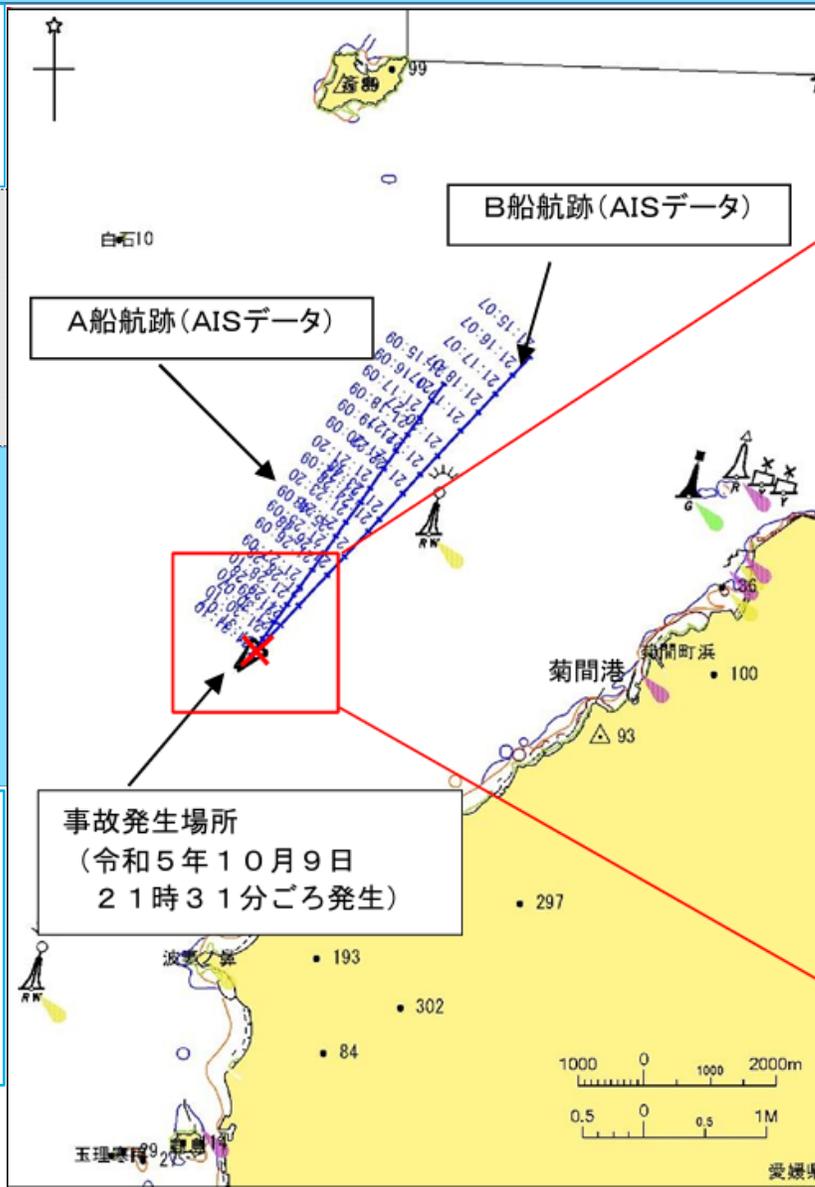
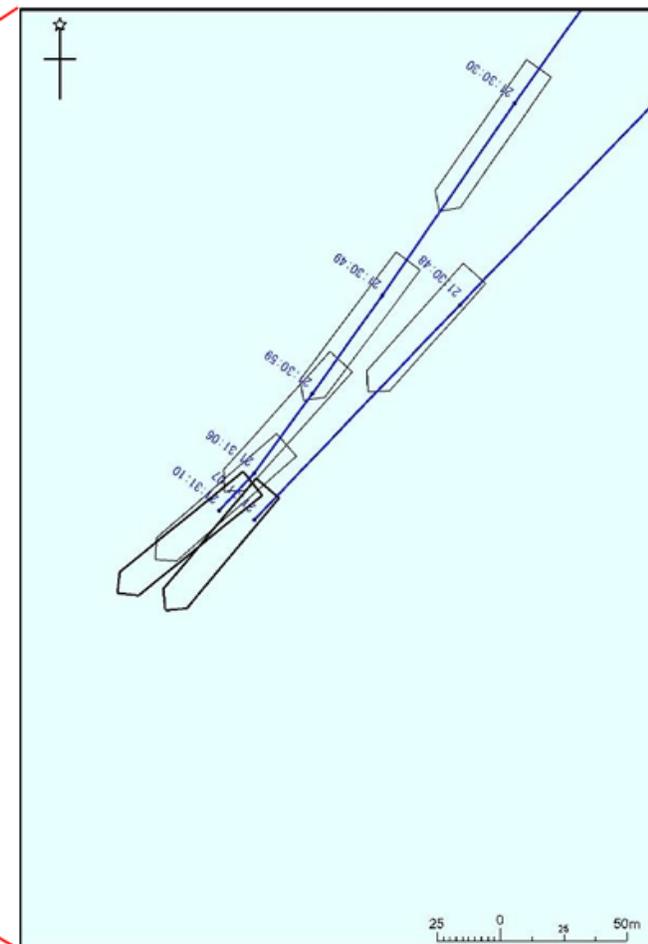
航行経路図

夜間、菊間港西方沖において、貨物船B(499トン、5人乗組、空船)が、LPG運搬船A(1,350トン、12人乗組、塩化ブタジエン約1,001t積載)を追い越す態勢で、共に南西進中、両船が衝突した

【損傷等】 A船: 船橋構造物左舷外板に亀裂及び凹損  
B船: 右舷ポート甲板前部に凹損及び同甲板上のハンドレールに曲損

- ◎ 航海士Aは、追越し船であるB船が適切な距離を保ってA船の左舷方を無難に追い越すと判断し、B船の動静に継続して注意を払っていなかったため、B船に対する避航動作が遅れた
- ◎ 船長Bは、海図台で後方に向けて事務作業を続け、A船の動静に継続して注意を払っていなかったため、B船がA船に接近していることに気付かなかった

- ・ 船橋航海当直者は、航海当直中においては、事務作業を行わずに見張り及び操船に専念すること
- ・ 船橋航海当直者は、自船が保持船であっても、相手船の動静に継続して注意を払い、同船が接近を続けるときは、早めに、汽笛や発光信号、VHF等を活用し、他船との意思疎通を図り、衝突を未然に防ぐこと

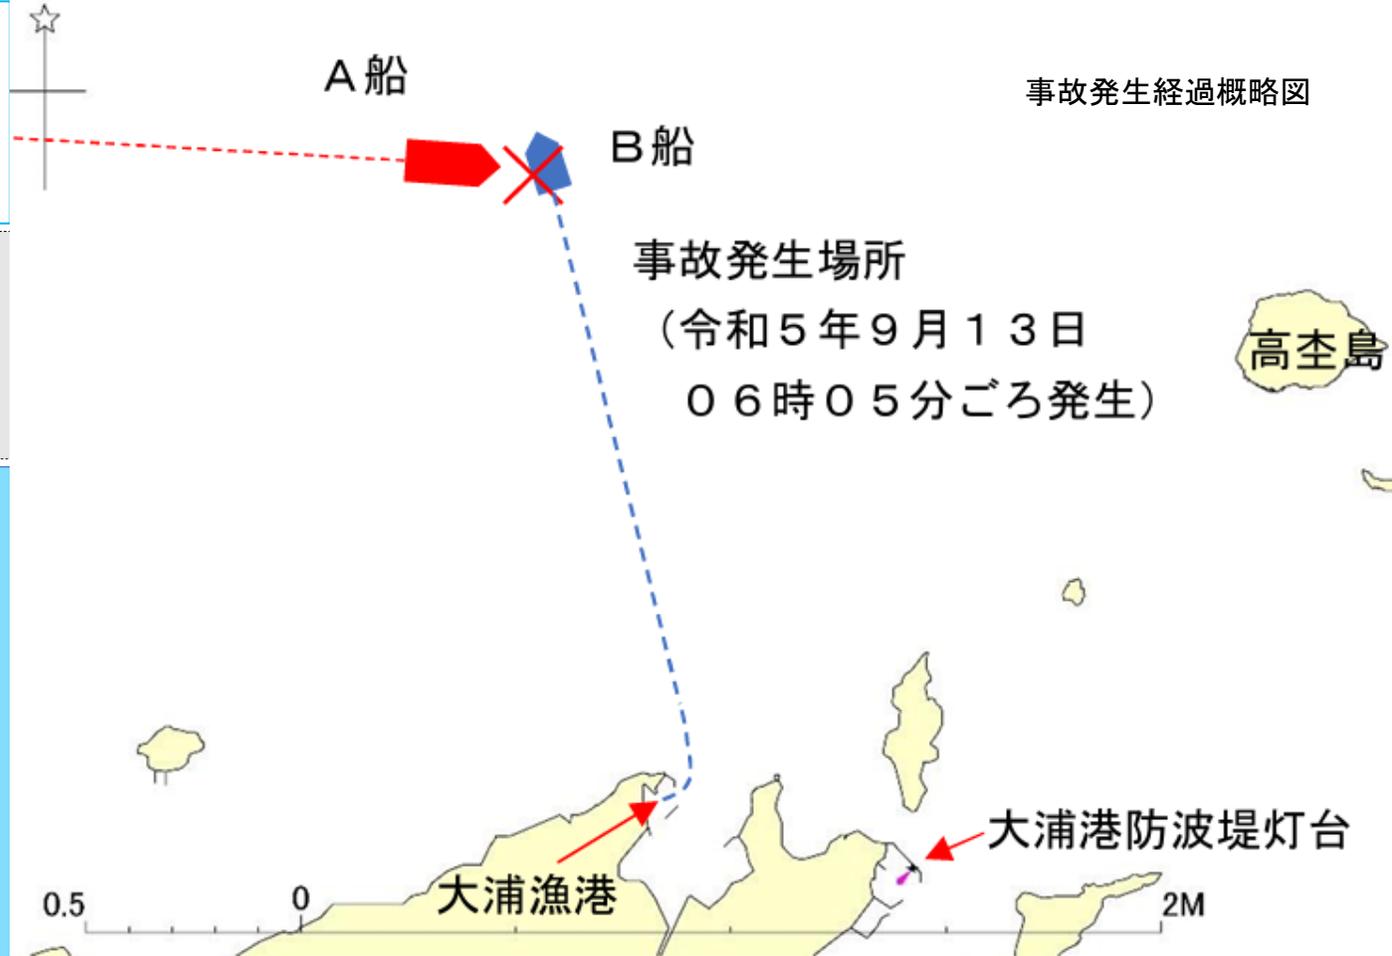
大浦漁港北方沖において、遊漁船A(7.3トン、1人乗組、釣り客6人)は、釣りを終え同県八代市所在のマリーナに向け東進中、漁船B(3.8トン、2人乗組)は、大浦漁港を出発して漁場に向け北進中、両船が衝突し、A船は、釣り客1人が負傷し、B船は、船長及び乗組員が負傷した

【損傷等】 A船: 船首部外板に擦過傷、船首部手すりに曲損  
B船: 左舷船側外板に亀裂、操舵室の窓に破損等

- ◎ 船長Aは、左舷船首方から船首方にかけての太陽光がまぶしい中、目視及びレーダーを使って船首方の見張りを行っていなかったため、B船に対する避航動作が遅れた
- ◎ 船長Bは、東進するA船を認めたものの、A船との衝突のおそれを適切に判断していなかった
- 船長Aは、レーダーを作動させていたが、レーダー画面の輝度を夜間用に小さくしたままで、輝度調節を適切に行わなかったことから、日出によりレーダー画面が相対的に暗くなっており、レーダー画面を確認していなかった
- 船長Bは、船首甲板で操船及び見張りを行っており、目視したのみで、A船が船速の速い遊漁船であると思ったことから、B船が減速すれば、A船がB船の船首方を通過すると考え、機関の回転数を落としたのち中立運転とした

- ・船長は、航行中、太陽光により見張りが困難となる時はサングラス等を着用するなどして、常時適切な見張りを行うこと
- ・船長は、レーダー画面への遮光及び輝度調整を適切に行い、レーダーを活用した見張りを行うこと
- ・船長は、方位変化の有無によって、他船との衝突のおそれを適切に判断すること
