**運輸安全委員会は、令和6年3月28日(木)、船舶事故等調査報告書をホームページで公表しました**

### ① 貨物船A(8,461トン)乗揚

## ② 漁船A(4.9トン)転覆

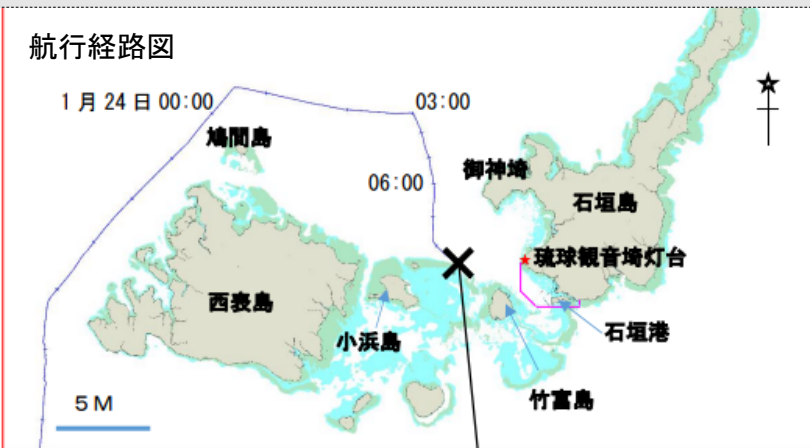
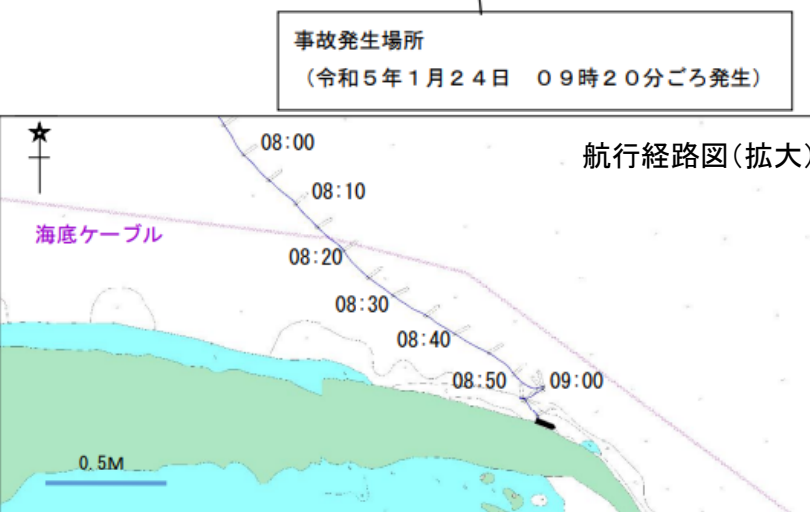
貨物船A(8,461トン、19人乗組、パーム椰子殻9,240t積載)は、竹富島北西方沖において、強風注意報及び波浪警報が発表され、風速約17m/sの北風が吹き、北方から波高約2mの波を左舷に受ける状況下、時間調整の目的で漂泊していたところ、風波を受けて南方に圧流され、浅礁に約3Mに接近したので、主機を始動して北進しようと航行中、十分な推進力及び舵効が得られずに圧流され続け、竹富島北西方沖の浅礁に乗り揚げ、後に船体が中央部で分断した

【損傷等】 本船: 船体が3番船倉部で分断(全損)/その他: 乗揚により船底下のさんごの一部が損傷  
積載貨物(パーム椰子殻)全量が海中に流出

- (1) 船長は、漂泊する場合、予測される気象海象及び地理的条件に適した、風下に浅礁等がない漂泊場所を選定すること
- (2) 船長は、複数の気象情報から総合的に判断して天気予察を行い、気象海象の悪化が予測される場合、より安全な避泊地が港内にある場合は、早期の入港が可能となるよう船舶代理店等と調整を図り、適切な避泊地が得られない場合には陸岸から離れた安全な海域へ避難し、主機を使用して船首を風上に向け、ちちゅうするなどの方法も考慮すること

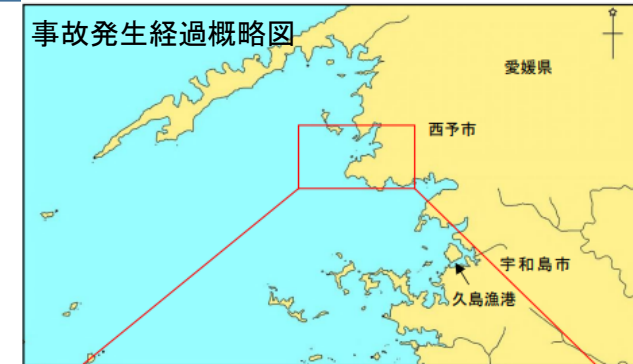
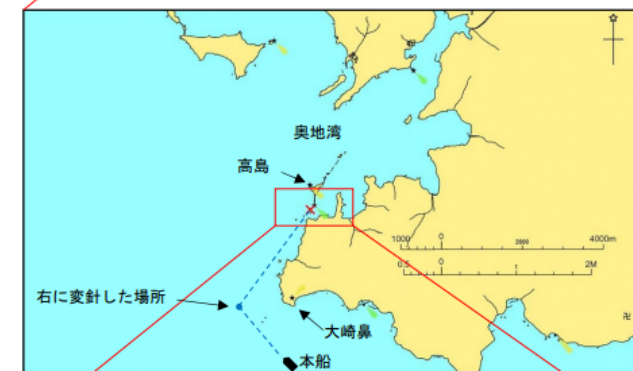
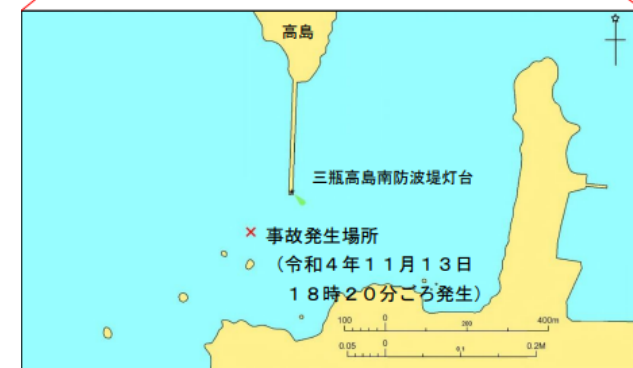
漁船A(4.9トン、3人乗組)は、夜間、高島南方沖において、強風注意報及び波浪注意報が発表され、風速約10m/sの北西風が吹き、北西方から波高約2.5mの波を左舷に受ける状況下、約7.5knの速力で北東進中、海水が打ち込むとともに左舷から流入する状態のまま航行を続け、後部甲板上に積載していた網が甲板の排水口を塞ぎ、海水が船内に滞留し右舷側に傾斜して転覆した

【発生日時】 令和4年11月13日18時20分ごろ  
 【発生場所】 愛媛県西予市高島南方沖  
 【死傷者】 死亡1人(船長)、軽傷1人(甲板員B)  
 【損傷等】 甲板機械及び機関に濡損(全損)

- (1) 小型漁船の船長は、堪航性、気象及び海象等を十分に考慮し、航行の可否を判断すること
- (2) 小型漁船の船長は、網を甲板上に積載する際、流入した海水が適切に排水されるよう、甲板の排水口を開放状態にして網を積載すること

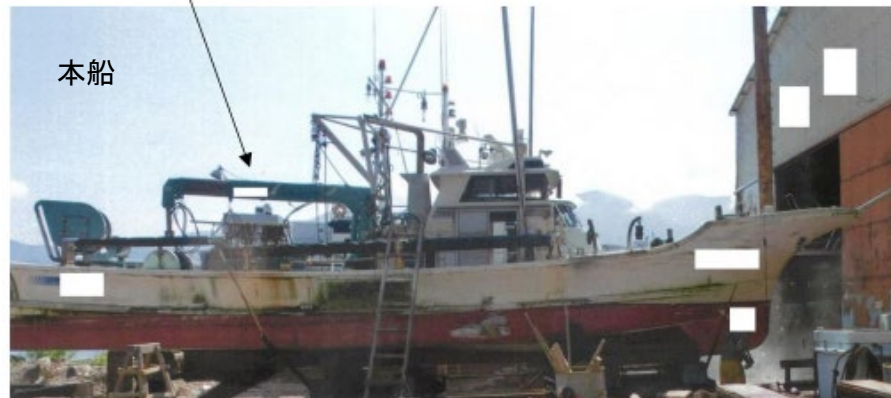
クレーンのジブ

本船
