運輸安全委員会は、令和6年8月29日(木)、船舶事故等調査報告書をホームページで公表しました

① 遊漁船A(9.1トン)遊漁船B(4.8トン)衝突

② 貨物船A(499トン)乗揚

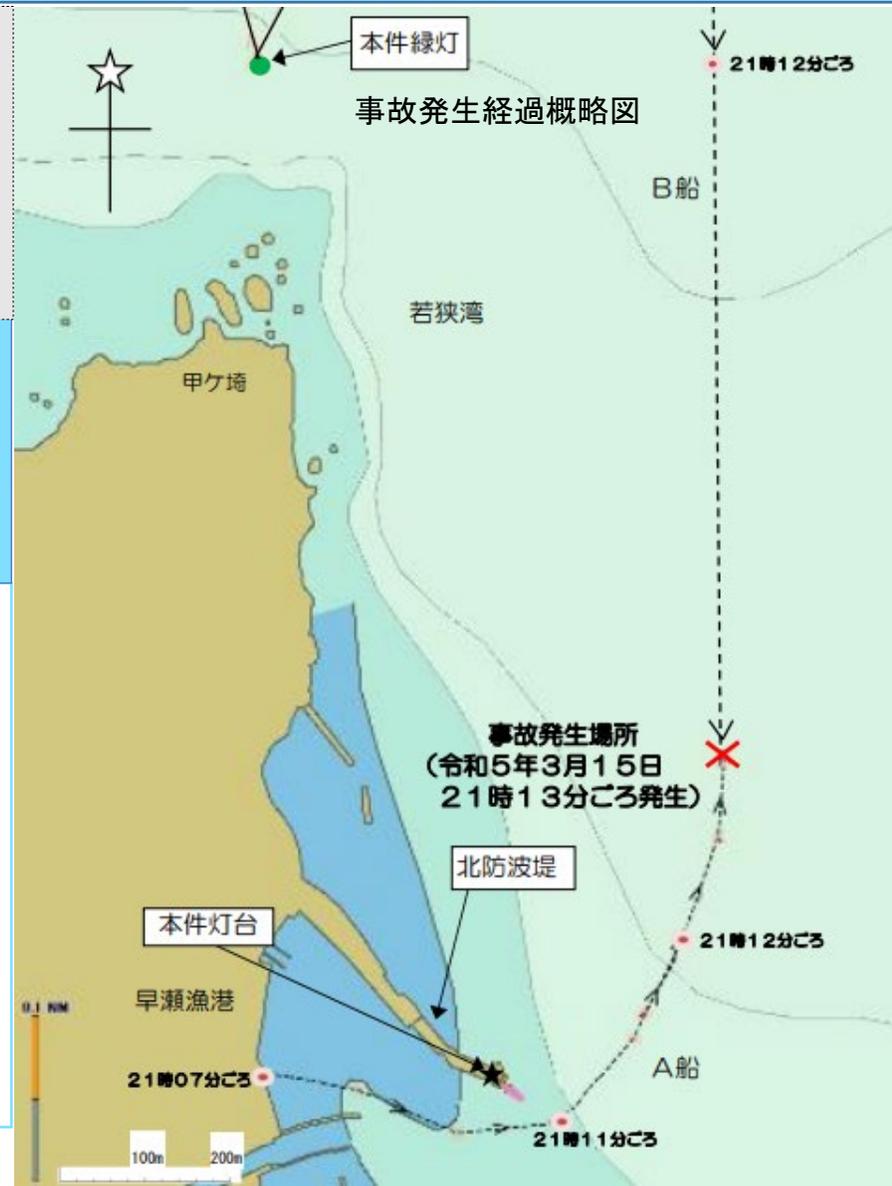
【発生日時】 令和5年3月15日21時13分ごろ
 【発生場所】 福井県美浜町早瀬漁港北東方沖
 【死傷者】 A船(釣り客):死亡1人、重傷1人、軽傷1人
 B船:なし
 【損傷等】 A船:右舷船首部から操舵室右舷側にかけての圧壊等(廃船)
 B船:船首部及び右舷船底部に破口等

- ◎ 船長Aは、携帯電話で同業者との会話に意識を向け、針路目標である左舷船首方の「定置漁業区画の南端を示す緑灯」(以下「本件緑灯」)を見ながら航行を続け、正船首方の見張りを適切に行っていなかった
- ◎ 船長Bは、早瀬漁港まで約1Mとなった地点で前路に他船を認めず、船首方に航行の支障となる船舶はいないと思込み、船首浮上による死角が生じた状態で航行を続け、船首方の死角を補う見張りを適切に行っていなかった

- ・ 船長は、日頃から慣れている海域であっても、経験上での時間帯による船舶交通の傾向のみに頼って他船の有無を判断することなく、常時、適切な見張りを行うこと
- ・ 船長は、変針地点付近において、変針目標などの特定の物標に注意し過ぎることなく、全周にわたり適切な見張りを行うこと
- ・ 入出港時、変針地点付近、他船と接近時など、注意を要する状況では、携帯電話や無線による通話を控え、操船に集中すること
- ・ 入出港する船舶の船長は、防波堤等の港湾設備により他船の存在が視界から遮られる場合があるので、突然、近距離で相手船舶を視認しても臨機の避航措置が採れる安全な速力で航行すること
- ・ 船首方に死角の生じる船舶を操船する船長は、船首を左右に振る、操舵室から顔を出す、レーダーを活用するなど、あらゆる方法で死角を補い、接近する他船の早期発見に努めること

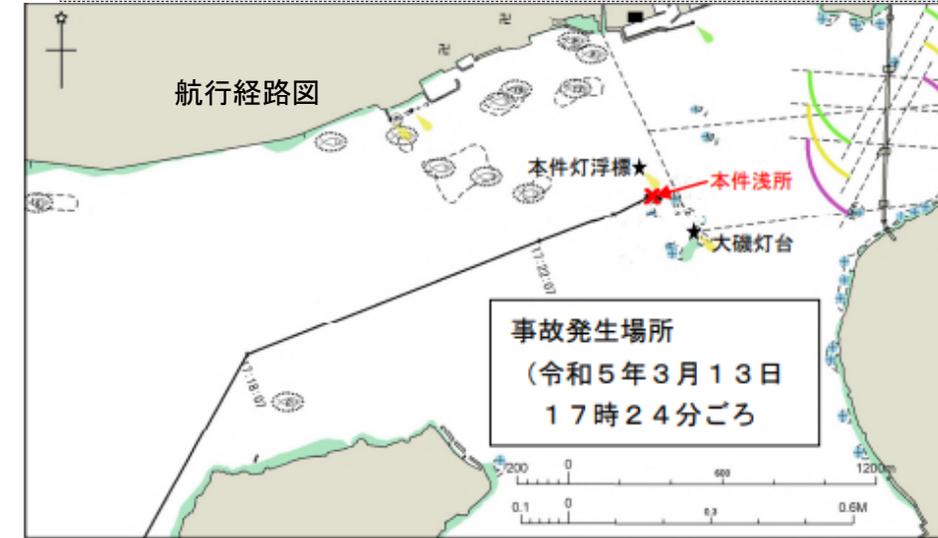
【損傷等】 船体中央部船底外板に亀裂及び凹損を伴う擦過傷

- ◎ 航海士が、海上交通安全法に基づく告示により大島瀬戸では経路が指定されていることを知らず、また、北方位標識(北方に可航水域等があることを示し、南方に岩礁・浅瀬等があることを示す)である戒善寺礁灯浮標(以下「本件灯浮標」)を同瀬戸の水路の中央を示すブイだと思い、本件灯浮標南方沖に向けて航行を続けた
- 航海士は、来島海峡海上交通センター(以下「来島マーチス」)から船首方に本件浅所がある旨の情報提供を受けたものの、本件灯浮標を大島瀬戸の水路の中央を示すブイと思い込んでいたことから、本件灯浮標の塗装色等を確認せずに来島マーチスが船名を間違えて呼び出していると思い、提供された情報に対応しなかった上にGPSプロッターで本件灯浮標南方沖の浅所の拡張状況を確認しなかった
- 船長は、来島マーチスからの情報提供に回答した際、航海士は経験が豊富で、来島マーチスとのやりとりも聞いていたので、航海士が自ら本件浅所を避航すると思っていた

- ・ 船長は、大島瀬戸等の狭い水道に経路が指定されている場合、できる限りその経路に沿って航行すること
- ・ 船橋当直者は、当直中の針路、障害物、標識の内容等を当直に入る前に海図に当たるなどして確認し、また、当直中もGPSプロッターなどの航海計器を有効に活用して安全に航行すること
- ・ 船橋当直者は、海上保安庁等からの情報提供があった際、情報の内容と本船の状況を詳しく照合し、内容に疑問がある場合は情報の内容を問い直すこと
- ・ 船長は、海上保安庁等から情報提供があったことを知った場合、当直航海士に任せるのではなく、自らその内容を精査し、必要な措置を航海士に指示すること
- ・ 船舶の運航者等は、運輸安全委員会が公表している大島瀬戸に関する分析集「大島瀬戸を東航するときは戒善寺灯浮標に注意を！」を活用して、乗組員に対して、大島瀬戸の経路の指定、標識の内容、戒善寺礁灯浮標南方沖の危険性を十分認識させるとともに、大島瀬戸を通航する際は、事前に海図等で標識、障害物等を確認し、航行中は、レーダー及びGPSプロッター等で船位の確認を行うよう指導すること
