**運輸安全委員会は、令和7年1月30日(木)、船舶事故等調査報告書をホームページで公表しました**

**① 被えい船A(5.96m) 転覆**

**② 水先船A(11トン) 水先人死亡**

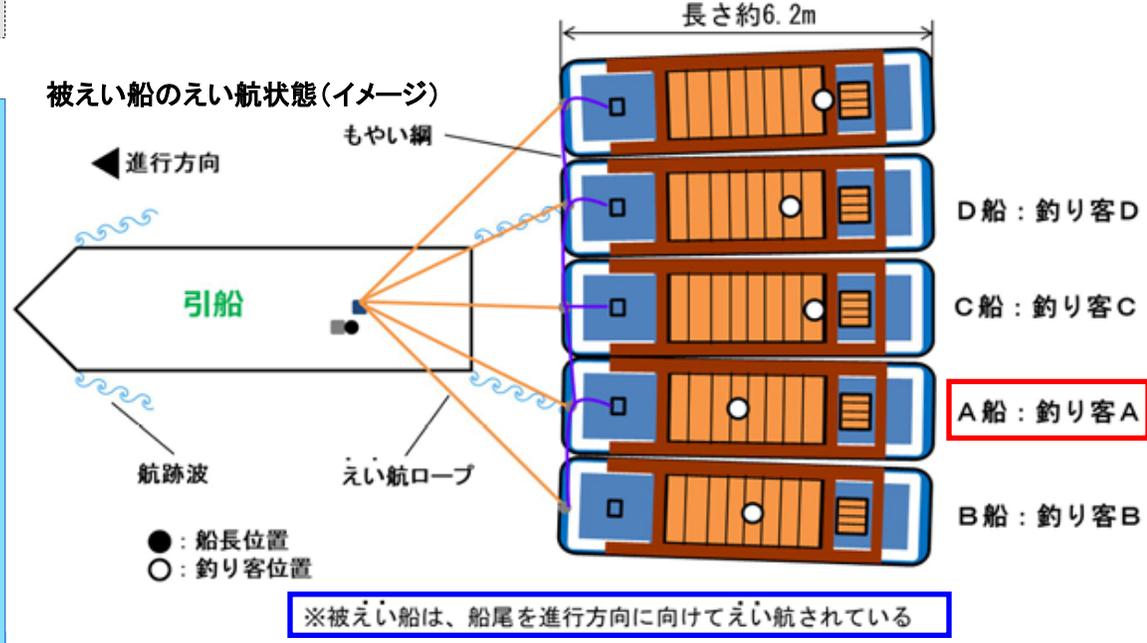
- ◎ A船が、折戸湾で引船により他の被えい船4隻と共にえい航されて南進中、引船の航跡波を含む波の打ち込みを受け続ける状況下、引船の船長が、十分な減速を行わなかったため、A船への波の打ち込みが続き、危険を感じた釣り客AがB船に乗り移ろうとして左方に移動した際、船体が左傾斜して横転し、転覆した
- A船は、次のことから、引船の航跡波を含む波の打ち込みを受け続けたものと考えられる
  - (1) 海上が平穏であったことから、引船がふだんよりも速い5~6knの速力で航行しており、そのため、引船の航跡波を含む波の波高が高くなっていた
  - (2) 釣り客Aと手荷物が前方の船尾部甲板に寄っていたため、ふだんよりも前方の乾舷が低下しており、また前方の甲板凹み部に徐々に海水が溜まったことにより、その重みで更に前方の乾舷が低下していた

- ・ 引船の船長は、釣り客に対し、被えい船に波が打ち込むことにより姿勢が変化して危険な状態となる可能性を十分説明し、被えい船の船体中央部より後方の位置に乗船するよう指導すること
- ・ 引船の船長は、えい航中、引船による航跡波の状況の監視及び被えい船の状態の確認を適切に行い、波が打ち込む等により、船体が危険な状態となることが予想されるときは、安全な速力まで十分な減速又は停船することにより、被えい船の安全な航行を確保すること

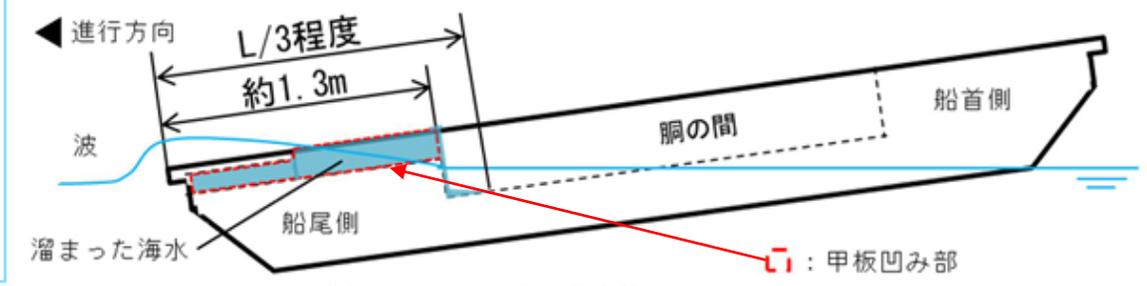
進行方向からの波の浸水状況

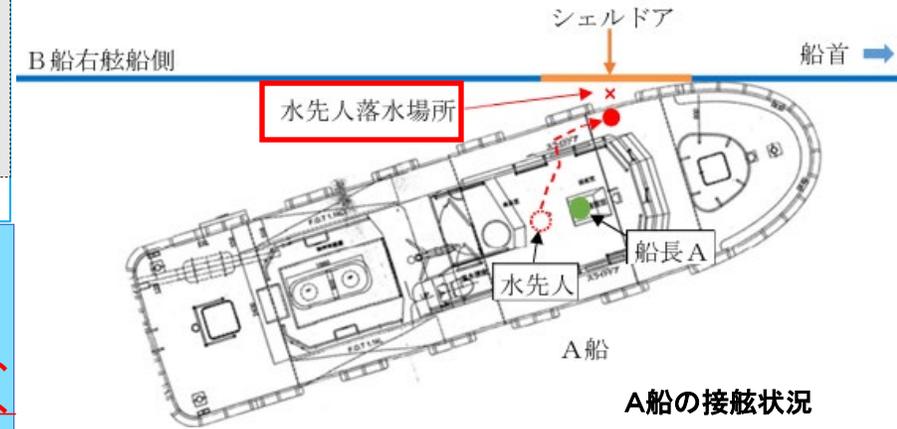
A船の接舷状況

- ◎ **伊王島北西方沖において、B船が南西からの波を右舷側に受けながら東南東進する中、A船がB船の右舷側に接舷したため、水先人が、B船に乗り込もうとしてB船のパイロットラダーのサイドロープを掴み、ステップに左足を掛けた際、A船の船首部が波の上下動により急降下し、左足がステップから外れるとともにサイドロープを掴んでいた手が離れて、落水した**
  - **水先人は、B船が右舷側から波を受けていたことから、B船の左舷側から乗船していれば、波の影響を受けずにB船に乗船することができ、本事故の発生を回避できた可能性がある**
  - **A船が、補助者を乗り組ませていると、補助者が、B船のパイロットラダーの下端をA船の左舷船首部甲板の上に引き上げて保持し、A船の左舷船首部上に同ラダーが来る状態で水先人が乗船することができ、水先人が落水して溺水するに至らなかった可能性がある**
  - **水先人は、着用していた救命胴衣の気室が正常に膨張していれば、頭部を水面上に保持する浮力を得ることができ、溺水するに至らなかった可能性がある**

- ・ 水先人は、水先要請船に乗り込む場合、水先船が波の影響を受けない水先要請船の舷側に接舷させること
- ・ 水先船の船舶所有者は、水先船に水先人の水先要請船との乗下船を補助する補助者を乗り組ませることが望ましい
- ・ 水先人は、水先船と水先要請船との間で乗下船を行う際は、国土交通省型式承認品の救命胴衣又は作業用救命衣を着用することが望ましい。また、救命胴衣等については、定期的に点検を行い、正常に機能することを確認すること
- ・ 水先船及び水先要請船の船長は、水先人が水先要請船との間で乗下船を行っている際に、落水を認めた場合、直ちに救命浮環を投下し、落水者の浮力を確保したのち、必要な救助措置を採ること

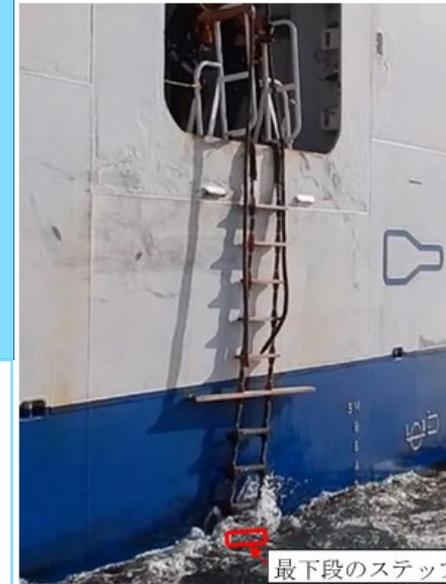
乗船前のパイロットラダーの状況

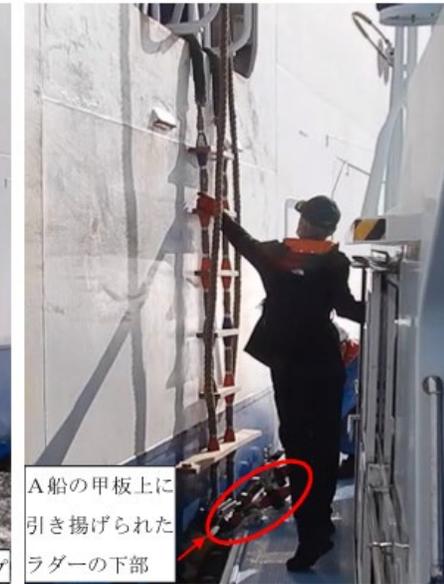
他の水先人の乗船状況
