運輸安全委員会は、令和7年10月30日(木)、船舶事故等調査報告書をホームページで公表しました

上記事故のうち、東京(委員会事務局)の船舶事故調査報告書2件について、“概要版”を作成しました
公表された調査報告書をもとに当協会の責任で編集しましたので、詳細は運輸安全委員会のHPでご確認ください

① ロールオン・ロールオフ貨物船A(11,454トン) ケミカルタンカーB(2,696トン) 衝突

② 遊漁船A(9.1トン) 釣り客死亡

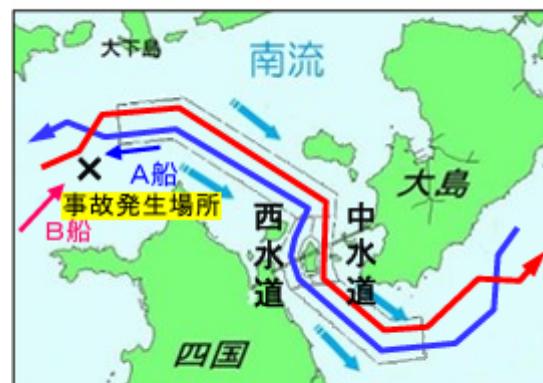
本事故当時の通航方法(南流)

- 船舶は、原則右側航行
- 本航路は、潮流の向きによって通航方向が変わる
- 南流時、船舶は左側航行となり、航路出入口で進路が交差する

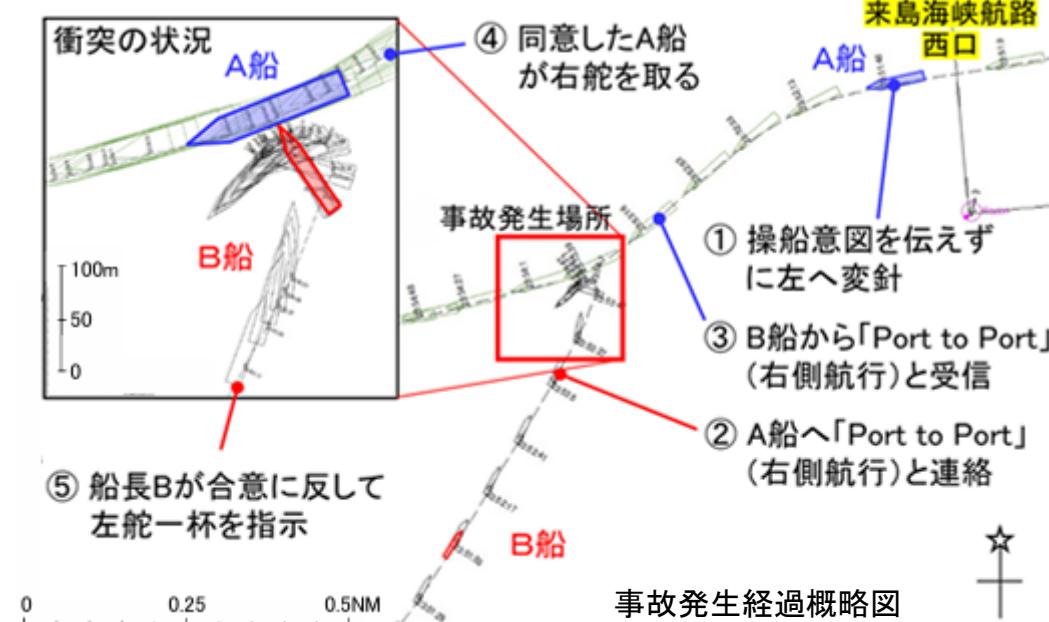
《原因 報告書P80~81》 夜間、A船とB船は、来島海峡航路西口付近でお互いの進路が交差する状況で接近し、次のことがから衝突したと考えられる

- 航海士Aは、B船と衝突のおそれがないと判断して1M程度まで接近したとき、操船意図を無線で伝えず左舵を取り、針路を南西方向に向けて航行し、両船が短時間のうちに接近した
- 船長Aが在橋せず、見張り、状況判断及び無線交信を適切に行う体制でなかった

- 船橋内が混乱する中、航海士Bが、A船に無線で両船が左舷側を対して通過する意図を伝え、同意したA船が右転したものの、船長Bが同意に反して左舵一杯を指示して、左転した
- 計画どおりの速力調整等を行わず同航路に近づいてから通航経路を変更した。また、船長Bの昇橋時機が遅れた(見張り及び状況判断に影響)

- 操船者は、他船の動静を監視し、動静を思い込みで判断することなく、早めにVHFの交信を積極的かつ適切に行うことにより、互いの操船意図を確認すること
- 操船者は、目視見張りとレーダー等から得られた情報を十分理解した操船ができる能力を養うこと
- 船長は、船員法や運航基準に定める海域において、自ら操船指揮を行い、自船の安全が確認された後に航海士へ操船を引き継ぐこと
- 安全管理規程、安全管理マニュアル等に定められた当直体制を守ること
- 輻輳する狭水道等を航行する際の準備(進路・当直体制・速力等の調整)を行うこと

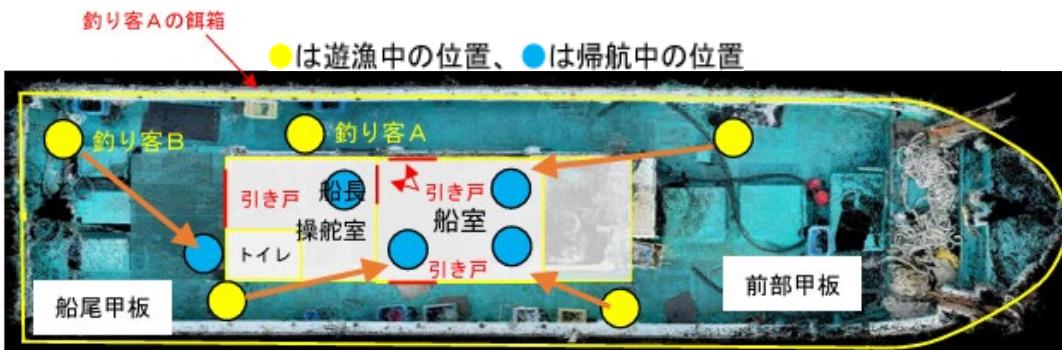
- ◎ A船は、甲板上の釣り客の安全が確保されていない状態で帰航を開始し、帰航中に北北西方からの風波を左舷やや後方から受けたことによる船体動搖により、左舷甲板にいた釣り客Aが落水した可能性がある
- 船長が、釣り客Aが行方不明となっていることに気付くのが遅れたことは、釣り客Aの搜索・救助に時間を要したことに関与したと考えられる

船長及び釣り客の遊漁中及び帰航中の位置

- (1) 遊漁船の船長は、航行中の船体動搖による落水等の事故を防ぐため、あらかじめ釣り客を船室に移動させたり、甲板上の釣り客に対しては、重心を低くして固定物につかまらせたり、舷側から離れさせたりするなど、安全が確保されたことを確認してから航行を開始すること。航行中は釣り客が立つて甲板上を移動するがないように注意喚起を行うこと
- (2) 遊漁船の船長は、航行中及び釣り中は、釣り客が落水しないよう、釣り客の位置及び姿勢を常に監視しておくこと。また、船長は、構造物などの死角により釣り客を監視できない場合は、釣り客を監視できる位置へ移動させること
- (3) ~ (5) は省略
