海難防止への
インフォメーション

① 遊漁船A(4.9トン) 衝突(消波ブロック)

【事故概要】

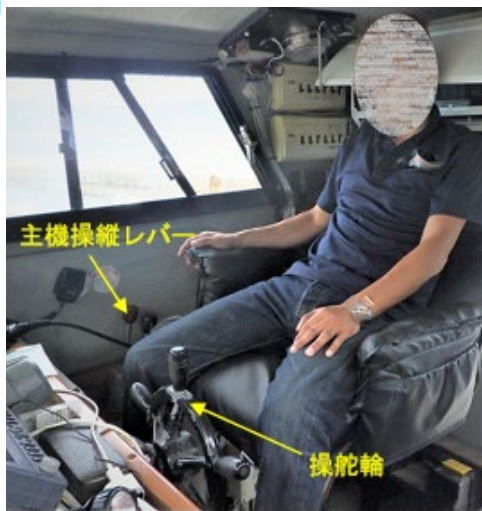
船長の操船姿勢

◎ A船が、自動操舵により約15ノットの速力で西南西進中、船長が、途中で眠気を感じるようになり、眠気を覚まそうとしていたものの、椅子に腰を掛けたままの姿勢で操船を続け、居眠りした

- (1) 船長は、業務を行う前に睡眠時間を十分に確保すること
- (2) 船長は、疲労の蓄積を避けるような業務形態を採ること
- (3) 船長は、操船中、眠気を感じた場合、椅子に座ったまま同じ姿勢で操船を続けず、体を動かしたり、外気に当たったり、カフェインを含む飲料を摂取したりするなどして、居眠り運航の防止措置を採ること
- (4) 船長は、見張り機能のあるレーダー又は接近警報機能を有するスマートフォンアプリを導入し活用することが望ましい

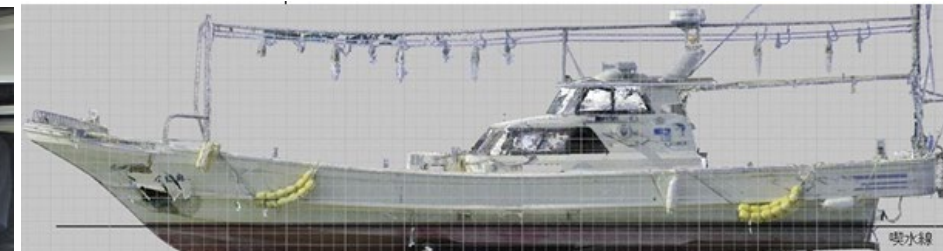
本事故発生時の船長及び釣り客の位置

○ 釣り客は、ほぼ全員が眠っており、衝突の衝撃に備えることができなかった

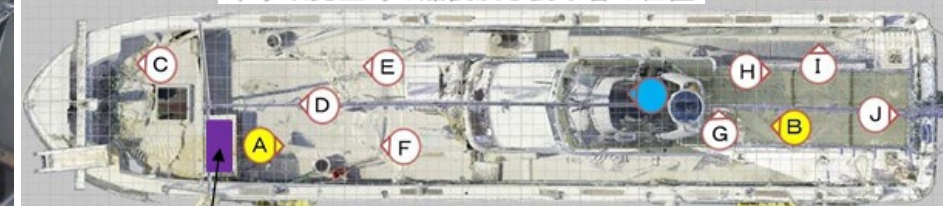
本船衝突の痕跡

【損傷等】 A船: 左舷船首部外板に高さ、幅それぞれ約1.3mの破口
消波ブロック: 複数に擦過傷
