**運輸安全委員会**は、令和7年5月29日(木)、船舶事故等調査報告書をホームページで公表しました

**① コンテナ船A(9,940トン) 貨物船B(499トン) 衝突**

**② 貨物船A(106,372トン) 衝突(灯浮標)**

海難防止への  
インフォメーション

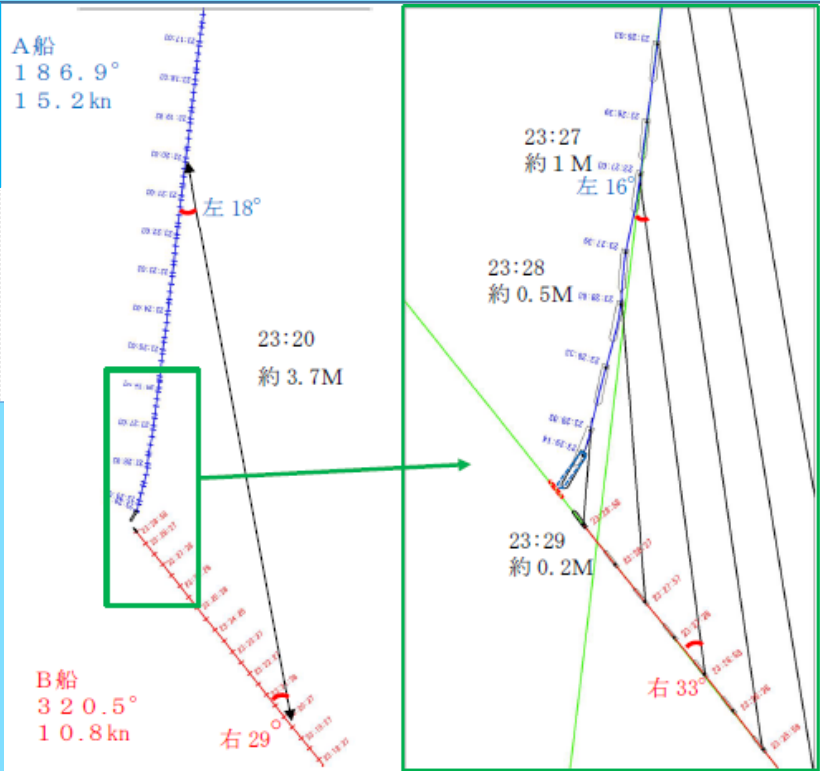
両船の接近状況 (A船VDR記録及びB船AIS記録による)

夜間、紀伊水道において、コンテナ船A(9,940トン、18人乗組、コンテナ約4,624t積載)は、南進中、貨物船B(499トン、5人乗組、スクラップ約1,115t積載)は、北西進中、両船が衝突し、B船の乗組員2人が死亡し、3人が重傷を負い、B船は転覆したのち(水深約70メートルの海底に)沈没し、A船は船首部に破口等を生じたが負傷者はいなかった

【損傷等】 A船:球状船首部に座屈及び凹損等、球状船首部上方の外板に破口

B船:サルベージ会社の遠隔操作型無線潜水機による調査によれば右舷中央付近の損傷が大きい

- ◎ 横切り船の航法により避航船となるB船の当直航海士が、後方の海図台に向かって作業を行い、周囲の見張りを行って  
いなかったため、間近に接近するまでA船に気付かずに避航動作が遅れた
- ◎ 保持船となるA船の当直航海士が、B船がA船を避航すると思い、接近するB船に対し、VHFによる操船の意図確認や警  
告信号を行わないまま、左右小角度の操舵による避航動作を繰り返したのみであったため、B船を避航する機会を失した
- B船において、周囲の見張りが行われていなかったのは、航海に対する安全意識が希薄化し、船橋当直の引継ぎが適切に行われていなかったことで、前直者(船長)の降橋後に、当直航海士が、船橋当直交代時に行うべき(引継ぎチェックリストの作成)作業を行っていたことによる
- A船において、VHFによる操船の意図確認や警告信号を行わず、左右小角度の操舵による避航動作を繰り返したのみであったのは、(操船技量に不安を持つ当直航海士が船長を呼ぶことなく航行を続けてB船と接近し、当直航海士と操舵手との間で十分なコミュニケーションがとられていなかったことから)BRM/BTMが有効に機能していなかったことによる

(1) 船橋当直者は、周囲の状況及び他の船舶との衝突のおそれについて十分に判断することができるように、視覚、聴覚及びその時の状況に適した他のすべての手段により、常時適切な見張りを行うこと。特に、船舶が輻輳する海域では、優先すべき事項ではない業務を行わず、操船に集中すること。また、船橋当直者は、他の船橋当直者と共に、目視による見張りのほか、レーダー、ECDIS、AIS等の航海計器の情報を適切に用いること。さらに、操船に不安が生じた場合は、船長に昇橋を求めること。【(2)～(7)は省略】

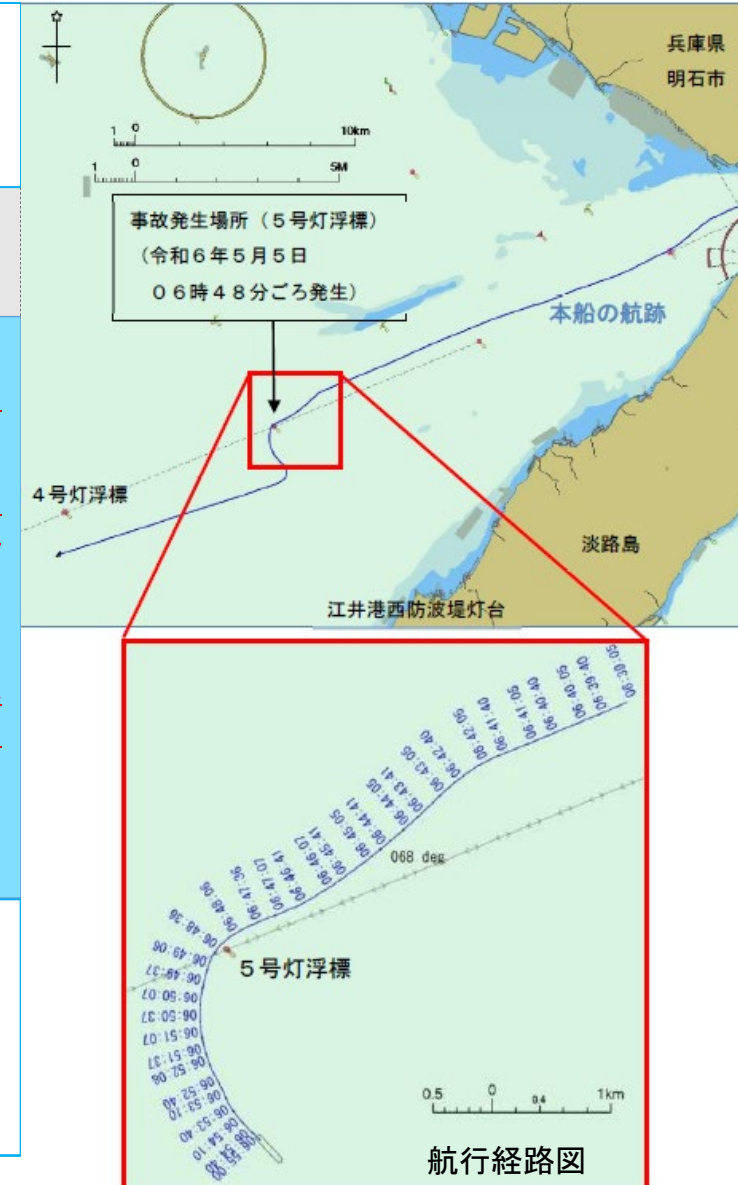
播磨灘において、貨物船A(106,372トン、23人乗組、鉄鉱石約173,999t積載)は、船長の操船指揮の下、航海士が見張りに、操舵手が操舵にそれぞれつき、水先人が水先業務に当たる中、灯浮標に衝突し、A船の船尾部外板と灯浮標に擦過傷を生じて、灯浮標のマーキング装置が折損し、灯浮標からA船の船尾部にマーキングペイントが発射された

【損傷等】 本船: 船尾部外板に擦過傷 / 灯浮標: 浮体胴板に擦過傷、マーキング装置に折損

- ◎ 水先人が、漁船の進路を避けた後の操舵手への針路指示を誤り、また、操舵手に転舵を指示した際に舵角指示器により取られた舵角を確認しなかった
- A船が、左舷船首方の漁船を右転してかわした後、水先人は推薦航路線(248°)に沿って通航しようと針路を245°にしたかったが、操舵手に235°と誤って指示し、その後、針路を250°にしたかったが、操舵手に230°と誤って指示した【水先人は、針路235°及び230°をそれぞれ指示する際、レピーターコンパスで針路を確認していなかった】
- 水先人は、意図した針路にならないので不審に思い、舵角指示器を確認したところ、左舵が取られていてA船の左回頭が始まり5号灯浮標に接近していることに気づき、操舵手に右舵20°を指示し、その後、右舵一杯を指示した。操舵手は、水先人からの操舵指示に対して右舵20°、右舵一杯と指示どおりに復唱していたが、左舵20°に続き、左舵一杯を取った【水先人は、操舵手が復唱した際、舵角指示器を確認しなかった】
- 船長は、本件発生直前まで船橋後方のトイレに入っており、航海士は、レーダーの後方に立って見張りを行っていたが、VDRの音声データによれば、航海士の音声や航海士に対する指示等の記録はなかった

- (1) 水先人は、操舵を指示した後、レピーターコンパスや舵角指示器を確認するなどして意図したとおりに舵が取られているか確認すること
- (2) 船長及び航海士は、水先人が船橋にいる場合であっても、操船指揮者及び操船を補佐する者として、水先人の指示どおり操舵が行われていることを確認し、水先人の操船に疑義があれば適時適切に助言を行うこと
- (3) 水先人は、船橋の乗組員と相互に積極的な意思疎通を行い、常に情報及び認識を共有すること
