運輸安全委員会は、令和7年6月26日(木)、船舶事故等調査報告書をホームページで公表しました

上記事故のうち、神戸事務所と門司事務所の船舶事故調査報告書2件について、“概要版”を作成しました  
公表された調査報告書をもとに当協会の責任で編集しましたので、詳細は運輸安全委員会のHPでご確認ください

### ① 遊漁船A(9.1トン) 釣り客負傷

# ② 貨物船A(499トン) 乗組員死亡

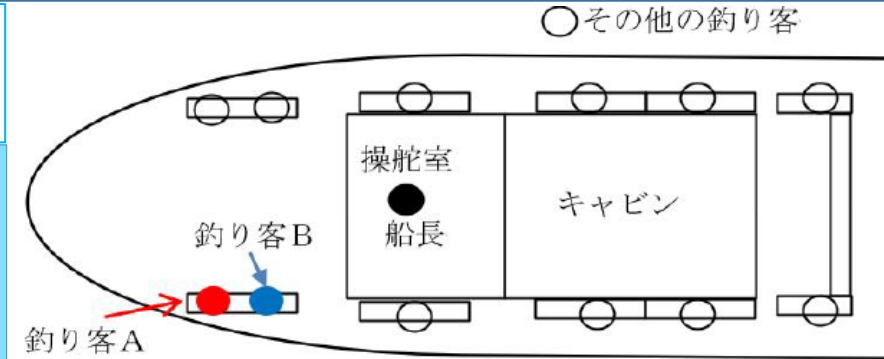
釣り客等の位置

◎ 船長は、船首方に高さ約1.0～1.5mの波を認め、10kn以下に減速したが、船首部の椅子に座っていた釣り客4人が、椅子から落ちて、甲板上に飛ばされたことに気付かず、十分に減速させることも、釣り客を後方に移動させることもしなかったため、その後、高い波(約2.0m)を乗り越えた際の船体動揺により、船首部中央の甲板上に座っていた釣り客Aが、操舵室の方に飛ばされ、胸部を打った(気が付いたときにはうつ伏せ状態で倒れていた)

(1) 遊漁船の船長は、波の状況のみならず、釣り客の状況にも常時注意を払いつつ、船体動揺による乗客等への危険が予想される場合には、乗客等に注意を促すとともに船体中央部より後方に移動させること

(2) 遊漁船の船長は、波の影響により船体が動揺するときには、安全な速力まで十分な減速を行い、船体動揺の軽減に努めること

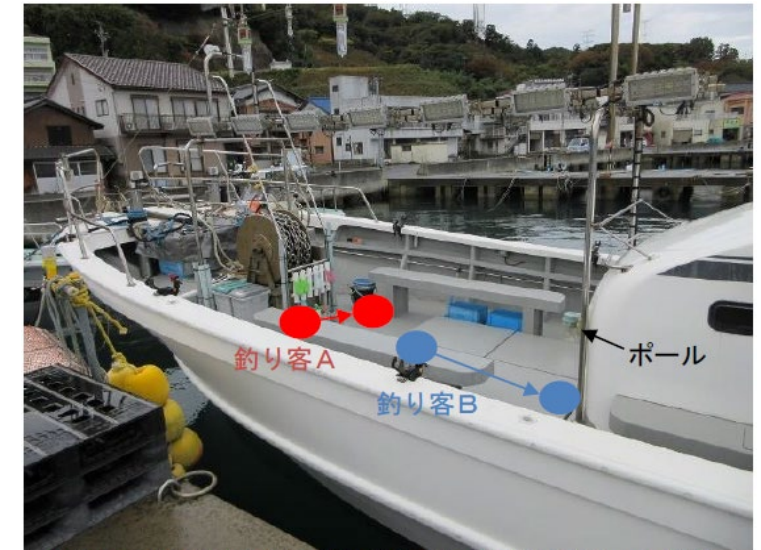
椅子から落下後の釣り客A及び釣り客Bの位置

○ 船長は、波の状況に意識を向けて操船していたことから、船首部の釣り客の状況に気付かなかった

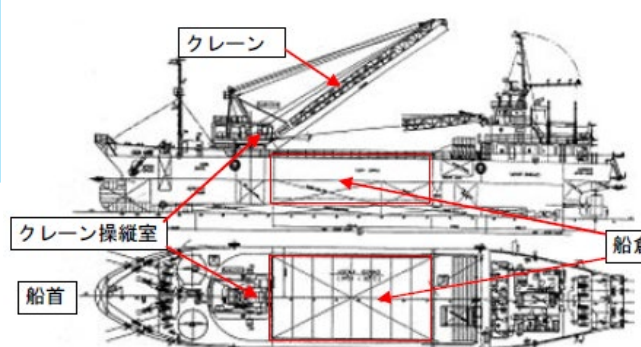
クレーン及び船倉の配置状況

- ◎ 航海士Aが、『船倉の倉底及び隅に残った残土をスコップ及び竹ぼうきを使って船倉中央部に集める作業』(以下「本件作業」)中の乗組員(航海士B、機関長、機関士)に、『船倉の残土をバケットで集めること』(以下「バケットの使用」)の作業意図を明確に伝えていない中、船長が、クレーンの操縦を行う際、操縦席から死角になっていた船倉で「本件作業」に当たっていた航海士Bが安全な場所に退避していることを確認しなかった
- 航海士Aは、本件作業中、他の3人の乗組員に何も告げないまま、クレーン操縦室出入口の横に上がって行き、「バケットの使用」を船長に申し出た
- 船長は、「バケットの使用」を行うのは初めてで、なぜそのような申出をするのか分からなかったが、航海士Aがわざわざクレーン操縦室まで上がって来て要望するので、「バケットの使用」を行うこととした
- 船長は、クレーン操縦室出入口の横に航海士Aが立ち続ける中、視認可能な船倉に人影が見えず、「本件作業」中の乗組員が安全な場所に退避していると思い、船倉の左舷船首部にバケットを移動させた
- 機関長、機関士及び航海士Bは、「バケットの使用」を航海士Aから聞いていなかったで、「本件作業」に専念していた

- (1) 荷役作業を行う乗組員は、相互に積極的な意思疎通を行い、常に情報及び認識を共有すること
- (2) 荷役作業を行う乗組員は、バケットの動線区域を目視により確認するなど、作業上の安全を確保した上でクレーンを操縦すること
