## 運輸安全委員会は、令和7年8月28日(木)、船舶事故等調査報告書をホームページで公表しました

# ① 活魚運搬船A(199トン) 沈没

(公財)海難審判・船舶事故調査協会

# ② 遊漁船A(4.74トン) 釣り客死亡

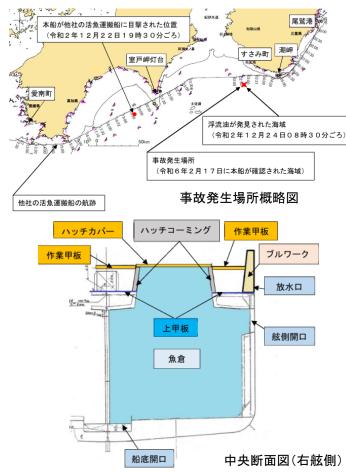
本船(竣工時撮影)
