運輸安全委員会は、令和8年1月29日(木)、船舶事故等調査報告書をホームページで公表しました

上記事故のうち、広島事務所と長崎事務所の船舶事故調査報告書2件について、“概要版”を作成しました  
公表された調査報告書をもとに当協会の責任で編集しましたので、詳細は運輸安全委員会のHPでご確認ください

# ① コンテナ船A(2507トン) 衝突(ガントリークレーン等)

② 引船A(196トン) 乗揚

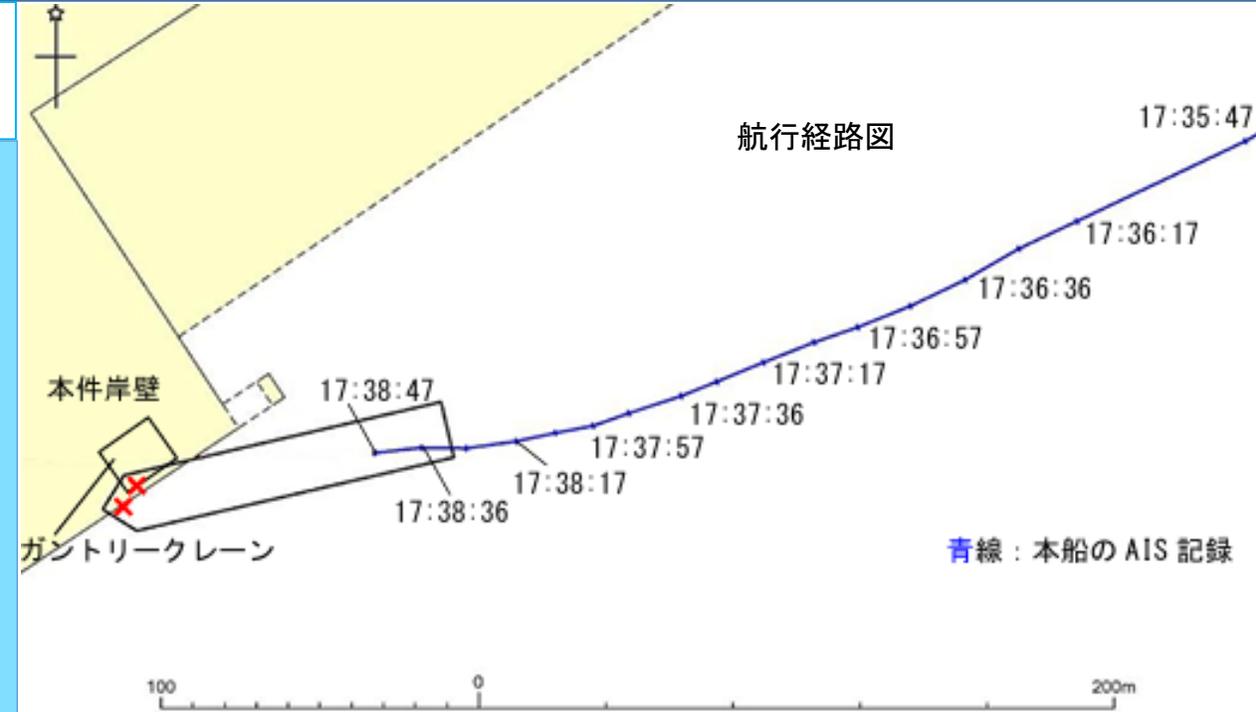
境港第2区において、貨物船A(2507トン、10人乗組、コンテナ264TEU積載)は、入港中、ガントリークレーン及び岸壁防舷材に衝突し、船体、ガントリークレーン及び岸壁に損傷を生じた

- ◎ 船長は、本件岸壁の北東端まで約0.5Mとなり、速力が約5.7knになった状況下、バウスラスタ用機関のクラッチを嵌入せずに翼角制御ダイヤルの操作を行っていたため、バウスラスタが作動せず、本船を左回頭させることができないことに慌て、主機を後進としたものの減速が遅れた
- 船長がバウスラスタ用機関のクラッチを嵌入せずに翼角制御ダイヤルの操作を行っていたのは、バウスラスタの操作方法を理解していなかったことによるものと考えられる
- 船長は、本事故当時、主機、舵角及びバウスラスタの制御を操舵室内で行い、機関長を操舵室内で機関監視等に当たらせていた
- 船長は、本事故以前、本船と同程度の総トン数2,464トンの船舶(以下「A船」)の船長として約5年間従事した後、令和6年8月から本船に初めて乗務した。船長は、A船で乗務していた際、バウスラスタの操作をA船の機関長に任せていた。船長は、本船で初めて乗務を開始する前日に乗船し、船橋で前任船長による港内操船の様子を見た。本事故当時、コンテナ船で境港に入港することは初めてであった

【損傷等】 本船: 右舷船首部フェアリーダー付近に擦過傷  
 ガントリークレーン: 脚部(海側)に凹損等、免震装置に損傷、走行装置に脱輪及び損傷、走行給電ケーブル装置に損傷、レールクランプに破損等  
 岸壁: 防舷材に破損

- (1) 入港時にバウスラスタを操作する乗組員は、バウスラスタの取扱説明書を確認した上で操作方法を理解し、慣熟しておくこと
- (2) 船橋当直者は、BTM(Bridge Team Management)の手法を取り入れ、相互に積極的な意思疎通を行い、常に情報及び認識を共有すること
- (3) 船長は、入港時に機器等の不具合によって操船が困難となることに備え、投錨準備をしておくことが望ましい

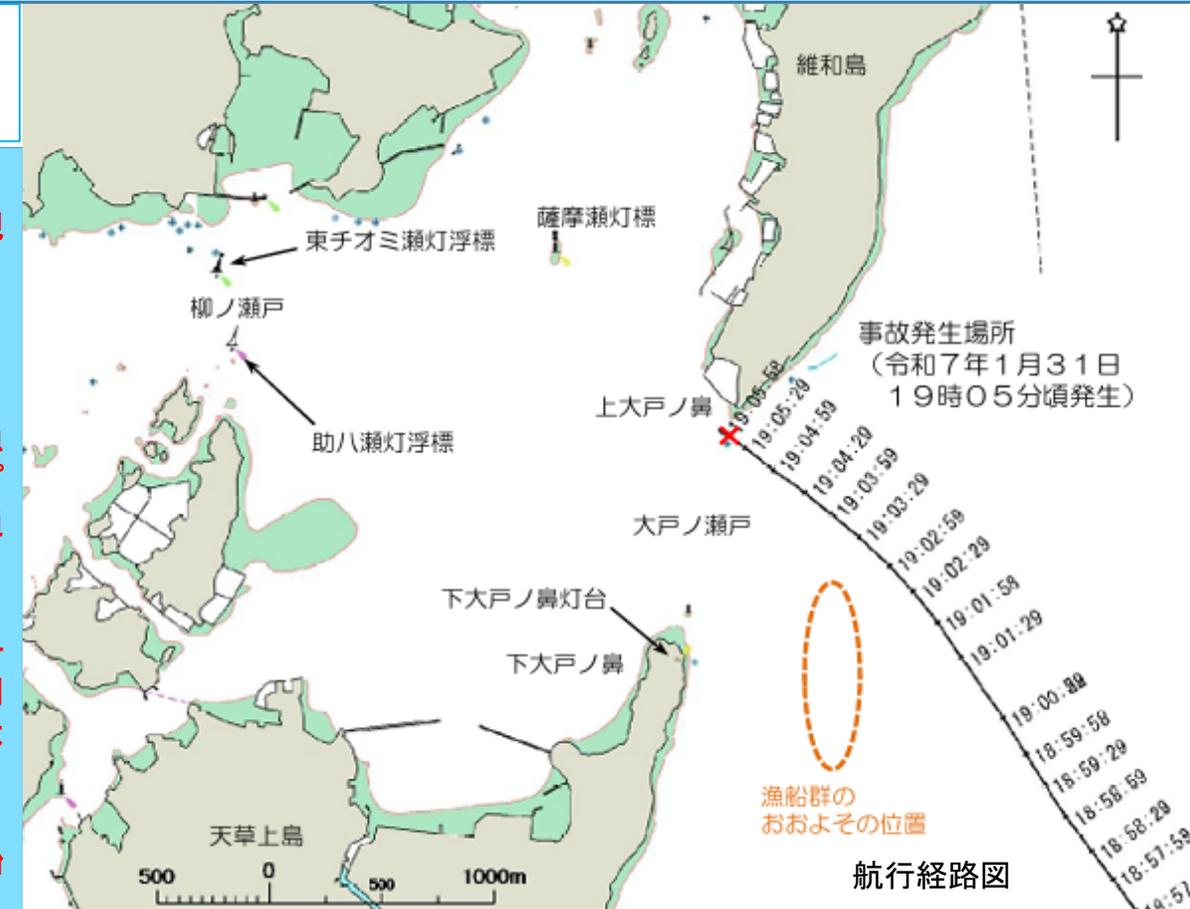
夜間、上大戸ノ鼻南方沖において、引船A(196トン、4人乗組)は、北西進中、暗岩に乗り揚げ、船体に損傷を生じた

- ◎ 船長は、3隻の漁船(以下「漁船群」)を避けること、また、本船と上大戸ノ鼻との接近状況を目視で確認することに意識を向け、自船の進路及び位置を継続的に確認しなかった
- 船長は、レーダー及びGPSプロッターを作動させ、単独で手動操舵により操船していた
- 船長は、これまでに上大戸ノ鼻東方沖付近で漁船群の集魚灯を見掛けたことがなかったので、漁船群の操業方法が分からず、漁船群が網やロープを使用して操業していた場合、網やロープがプロペラに絡まるおそれがあると思い、漁船群に接近しないよう距離をとって漁船群の北方沖を通ることとした
- 船長は、ふだん船首目標としている灯標や灯浮標の見え方が違っていたので、GPSプロッターの画面を一時見て自船の位置を確認したところ、GPSプロッターに入力された予定針路線の北側を航行していることに気付いた(GPSプロッターの縮尺を最大に拡大しても、暗岩を含む岩礁域は表示されなかった)
- 船長は、上大戸ノ鼻南方沖には暗岩を含む岩礁域が広がっていることを知っていたので、本船をそのまま北西進させ続けると同岩礁域に接近することになった

【発生日時】 令和7年1月31日19時05分頃  
 【発生場所】 熊本県上天草市上大戸ノ鼻南方沖  
 【死傷者】 なし  
 【損傷等】 右舷船首部船底外板に破口及び凹損、右舷中央部船底外板に凹損及び擦過傷、キールに擦過傷

- (1) 船長は、操船中、漁船群を避けることなどに意識を向け過ぎることなく、特に夜間は、目視のほかレーダー、GPSプロッター等の航海計器を活用して自船の進路及び位置を継続的に確認し、岩礁域から十分に離れて航行すること
- (2) GPSプロッターを搭載している船舶の船長は、航行する機会が多い海域には、操船中に岩礁域等に接近しないよう、あらかじめ同プロッターに暗岩の場所や避陰線を入力しておくこと
