船 舶 事 故 調 査 報 告 書

3 旅客船第九十八あんえい号旅客負傷

船種船名 旅客船 第九十八あんえい号

事故種類 旅客負傷

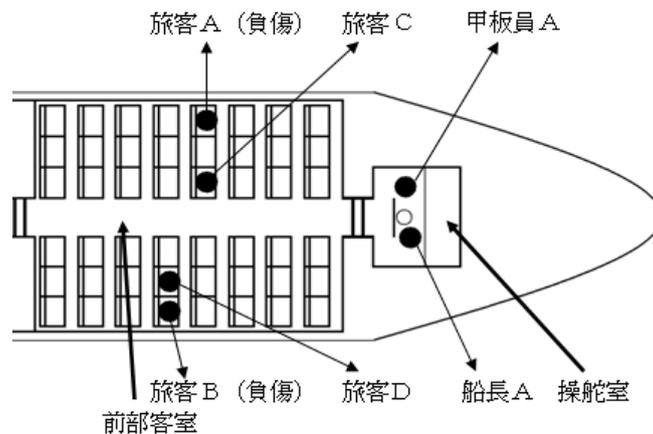
図1 負傷した旅客等の前部客室における着席状況

前部客室の左舷側最前列から4列目の左端に着席して負傷した旅客（以下「旅客A」という。）、旅客Aの右隣で1つ席を空けて着席していた旅客（以下「旅客C」という。）、前部客室の右舷側最前列から5列目の右端に着席して負傷した旅客（以下「旅客B」という。）及び旅客Bの左隣に着席していた旅客（以下「旅客D」という。）は、「席は立たないで下さい」という船内放送を聞いており、前部客室の最前列から2列目の通路に鎖が架けられていたのを見ていた。また、旅客A、B、C及びDは、乗船時から下船時まで、シートベルトに気付かなかった。

旅客は28人で、前部客室に12人、中央部客室に5人及び後部客室に11人が着席していたようであった。

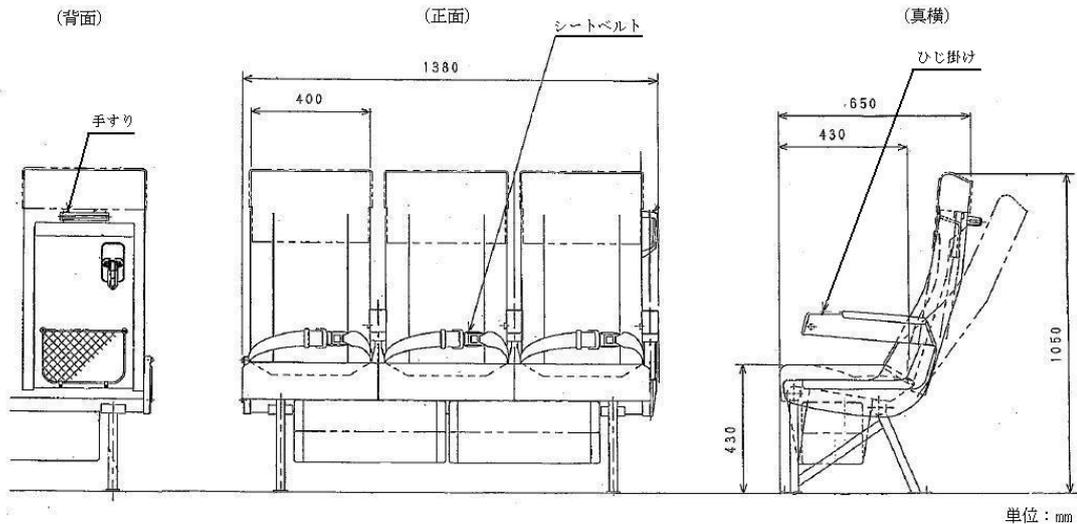
図2 旅客座席外形寸法図

前部客室の3人掛けの座席は、背もたれを倒さない状態で、長さ約0.65m、幅約1.38m及び床面から座面までの高さが約0.43mであった。旅客Aの座っていた座席付近における床面から天井までの高さは、約1.56mであった。

地方事故調査官(身長約164cm)が旅客Aの座っていた座席に座ったところ、頭部と天井との間隔は、約0.27mであった。

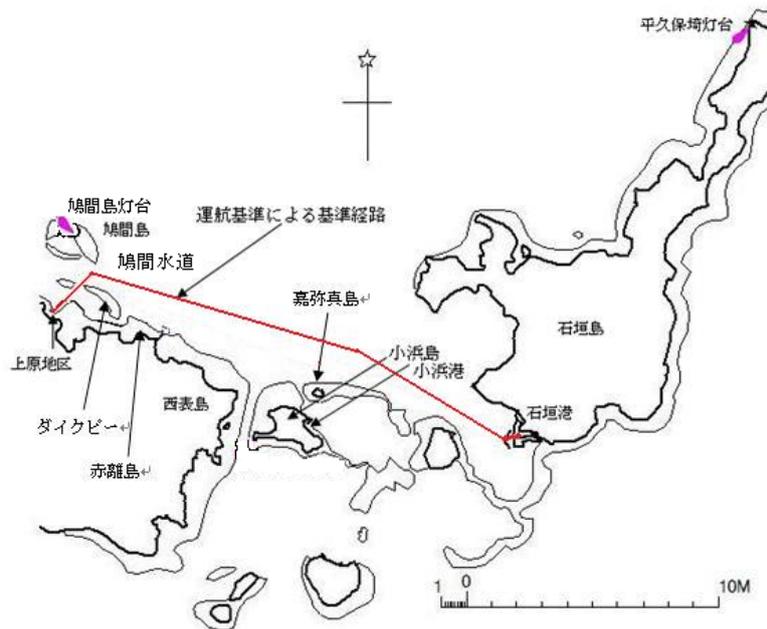
図2 運航基準図による基準経路の概略図

安全管理規程の運航基準図には、上原地区から石垣港に至る基準経路として、針路、航程（航程の合計約39km）及び速力等が、次のとおり定められていた。

上原地区棧橋～上原地区北口	043°	2.7km	8～9kn
上原地区北口～鳩間水道	043°	1.4km	30kn

鳩間水道～赤離島北方	107°	4.2 km	30 kn
赤離島北方～嘉弥真島北東	107°	16.6 km	30 kn
嘉弥真島北東～中央浮標	117°	8.7 km	30 kn
中央浮標～沖西灯台	118°	3.2 km	30 kn
沖西灯台～石垣港離島栈橋	085°	2.2 km	8～9 kn

安全管理規程は見たことがあり、内容は少しだけ分かっていたが、基準経路図を見たことがなかった。本事故当時の第1便往復路の経路及び‘第2便復路の経路’（以下「本件経路」という。）が全て基準経路であるとふだんから思っていた。また、本事故当時、GPSプロッターには基準経路を表示する設定はなされていなかった。

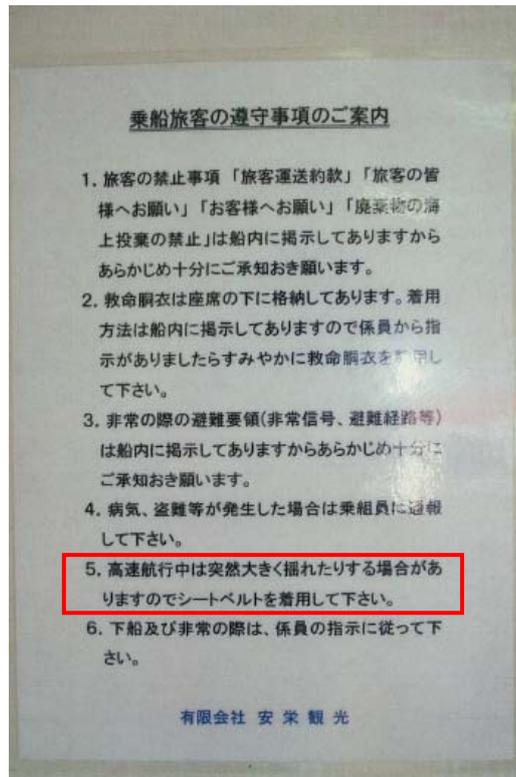
写真5-3 中央部客室の船内掲示物

中央部客室の右舷側壁上部には、「乗船旅客の遵守事項のご案内」が掲示され、「高速航行中は突然大きく揺れたりする場合がありますのでシートベルトを着用して下さい」等と記載されていた。

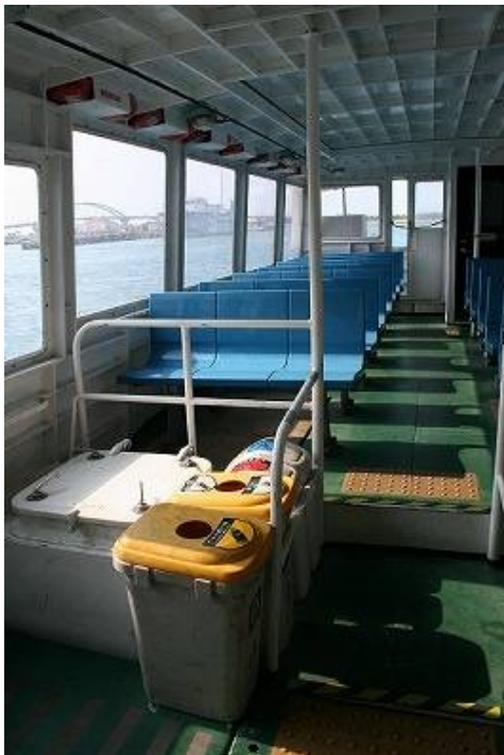
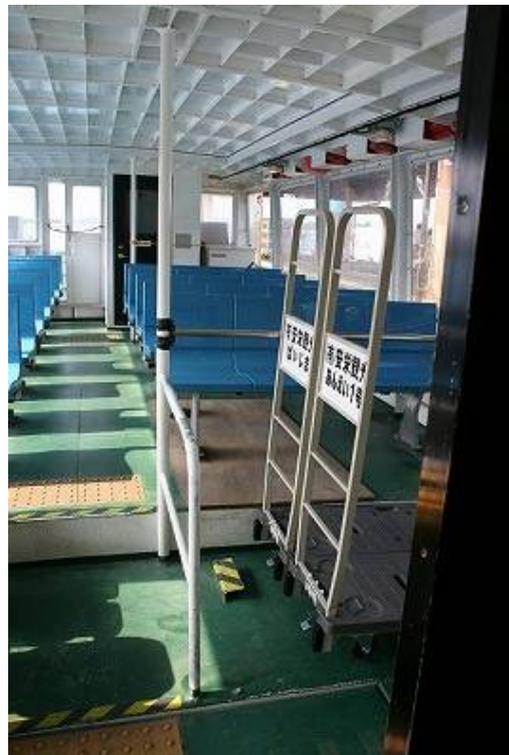
写真6 後部客室

後部客室は、後部甲板にあり、FRP製ベンチシートが、それぞれ通路を挟んで左舷側には4人掛けのものが、右舷側には3人掛けのものが横方向に設置されていた。また、FRP製ベンチシートには、シートベルトは設置されていなかった。

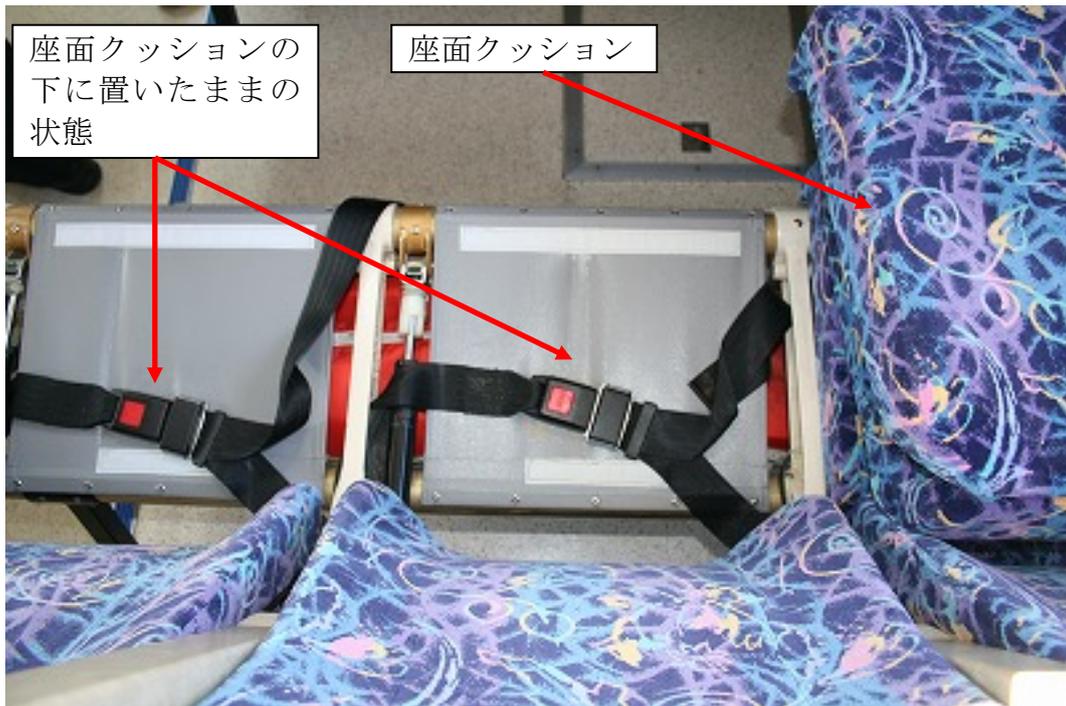
写真 7-1 前部客室のシートベルト

船長Aは、船内の前部客室及び中央部客室の3人掛けの座席にシートベルトが備え付けられていたが、シートベルトが座面クッションの下に置かれたままになっているのを認めた。また、船長Aは、シートベルトについて、着用した方がよいが、

そこまでする必要はないと思っており、A社からの指導も聞いておらず、旅客からシートベルトが邪魔だと以前から言われていたことなどにより、シートベルトを座面クッションの下に置いたままにしていた。

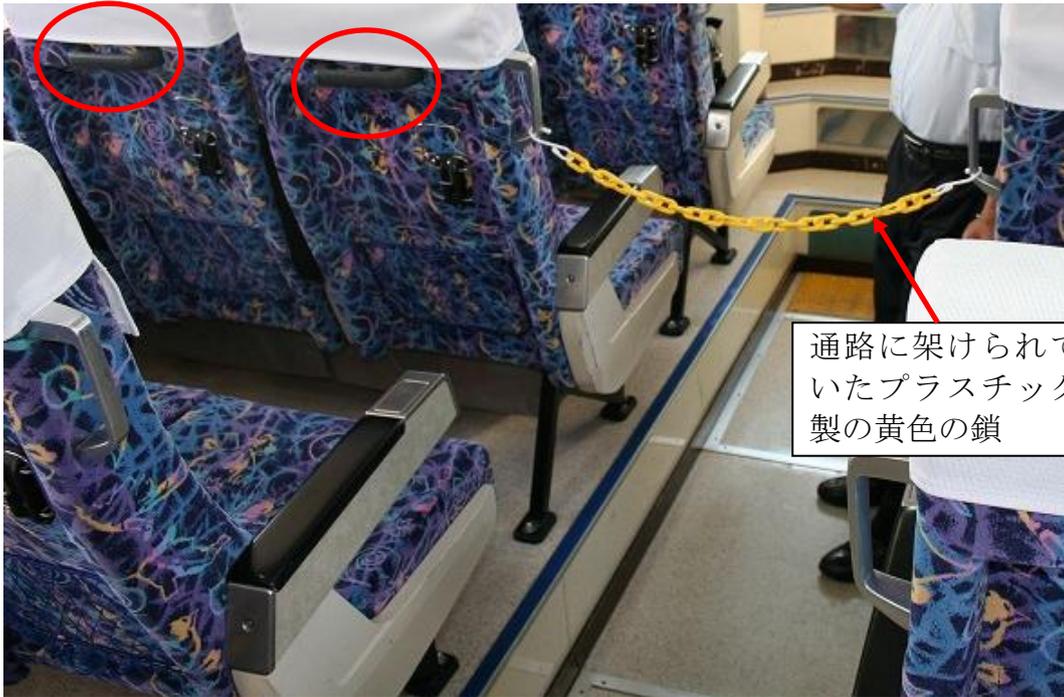
写真 7 - 3 前部客室の座席の手すり

旅客Aは、自分の前の座席の‘背もたれの背面に取り付けられていた手すり’（以下「手すり」という。）を握り、窓から大きな波や窓にかかるしぶきの様子を見ていたが、本件大波により船首が波間に落ちた際、身体が宙に浮き、天井に頭部が当たったのち、臀部から座席に落ちて腰部に動けないほどの痛みを感じた。
