# 船舶事故調査報告書

船種 船名 ばら積み貨物船 NIKKEI TIGER  
IMO番号 9159438  
総トン数 25,074トン

船種 船名 漁船 堀栄丸  
漁船登録番号 ME1-937  
総トン数 119トン

事故種類 衝突  
発生日時 平成24年9月24日 01時56分ごろ  
発生場所 宮城県石巻市金華山東方沖930km付近  
(概位 北緯39°37.5' 東経152°12.1')

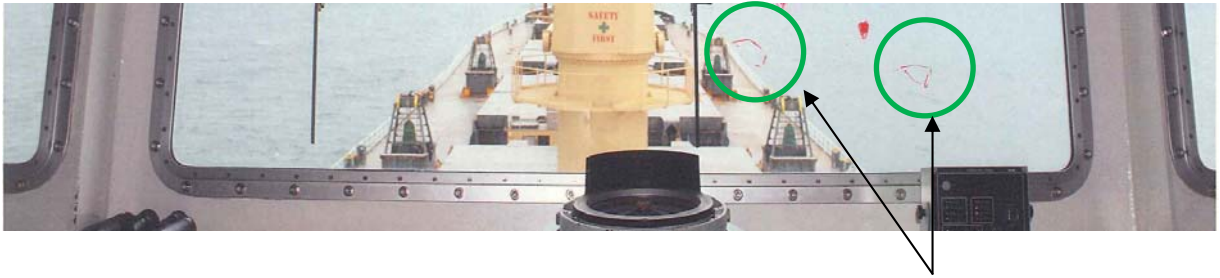
図2.1.3(1) A船の船橋から見た衝突直前のB船の位置

操舵手Aは、B船がやがてA船の右舷側の船首の死角（視界が制限され

る状態)に隠れるようになり、船橋から見えなくなった後、24日01時56分07秒ごろまでに弱い船体振動を感じた。(図2.1.3(1)参照)

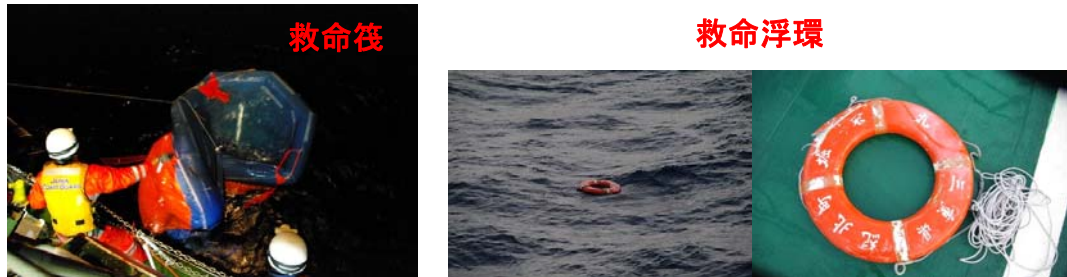
写真 2.1.4(2)-1 回収されたB船の救命筏等 (海上保安庁提供)

なお、B船の救命筏、EPIRB、救命浮環及びグループ1がつかまった防舷材が海上保安庁等によって回収された。

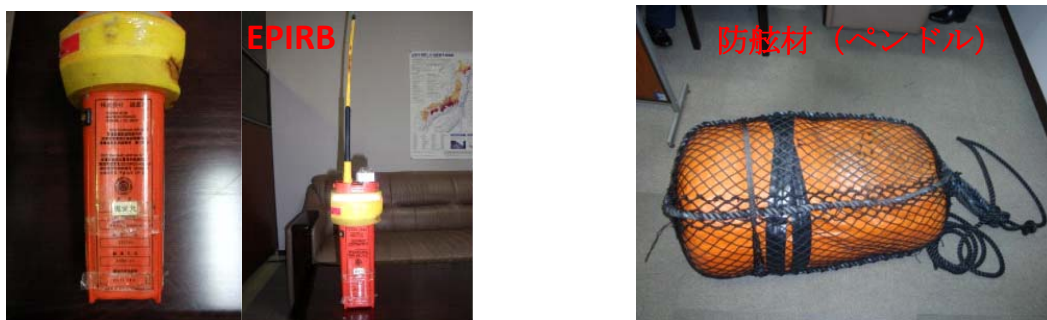
写真 2.1.4(2)-2

回収されたB船のEPIRB及びグループ1が漂流中につかまった防舷材

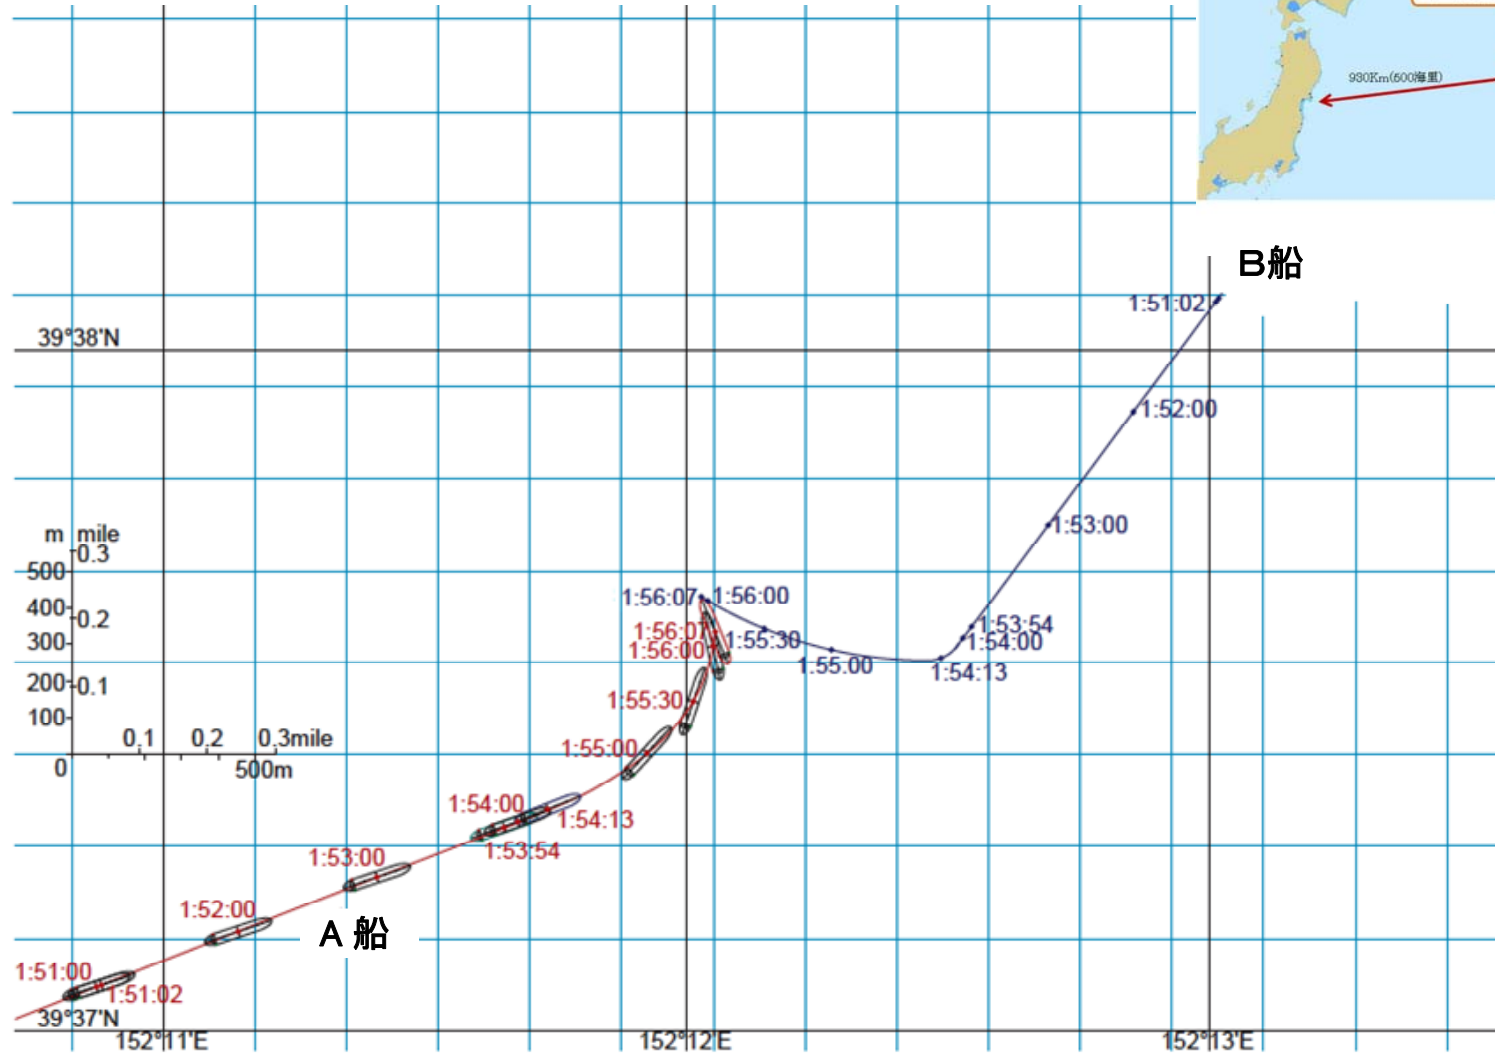
付図2 航跡の推計結果

- ① B船は、01時52分02秒ごろ、A船の左舷船首13.5°、1.92Mに位置した。
- ② B船は、01時53分54秒ごろ、A船の左舷船首4.2°、0.66Mに接近したとき、航海士Aが左舵10°を指示した。
- ③ B船は、01時54分13秒ごろ、A船の正船首方（正船首～右舷船首5°未満）、0.53Mで右転した。
- ④ B船は、速力約12.5knで衝突場所に向けて航行した。

- ⑤ B船の右転は、比較的小舵角による緩やかな旋回であった。
- ⑥ A船及びB船の航跡は、付図2のとおりであった。

② B船は、付図2のとおり、01時51分02秒ごろ、A船の左舷船首13.5°、1.92Mに、01時53分54秒ごろ、A船の左舷船首4.2°、0.66Mにそれぞれ位置し、01時54分13秒ごろ、左転しているA船の正船首方（正船首～右舷船首5°未満）、0.53Mで右転してA船の船首部に接近した可能性があると考えられる。
