平成 16 年神審第 2 号

ヨットファルコン沈没事件

言 渡 年 月 日 平成 17 年 3 月 3 日

審 判 庁 神戸地方海難審判庁（甲斐賢一郎，田辺行夫，橋本 學，中江啓一郎，定兼
廣行）

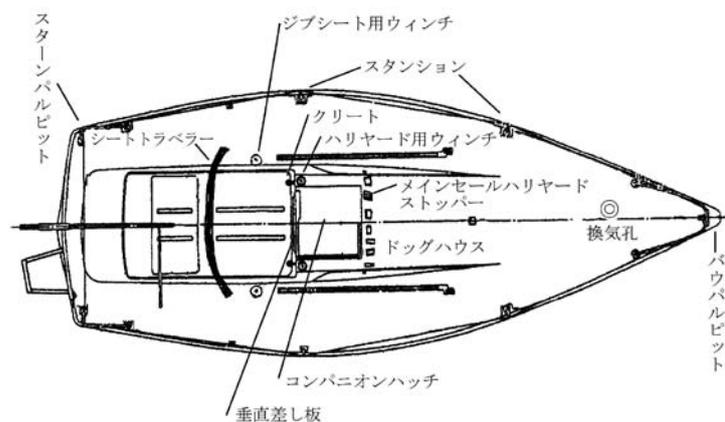
甲板は、2 層の F R P と 1 層の F R P の間に硬質アクリル系発泡体を挟み込んだ構造で、外側表面に浸水を防ぐためのゲルコートを塗布して白色塗装が施され、その横断面は、舷側から船首尾中心線にいくに従ってなだらかに隆起し、中央部でキャビン天井部となるドッグハウスが、若干持ち上がっている比較的平坦なものであった。前部甲板には、船首から 110 センチメートル（以下「センチ」という。）、船首尾中心線から 12 センチ左舷側の位置に、内径が 9 センチの前部換気孔、中央甲板には、ドッグハウス後部に、前後にスライドするコンパニオンハッチと、垂直差し板で開閉できるキャビン出入口、後部甲板には、操船者などが位置して舵などを操作する区画であるコックピットが、それぞれ設置されていた。

前部換気孔は、ファルコンが最初に販売されたときには空けられていなかったが、中古で購入した元所有者がオプションとして、予定されていた位置に空けたものであり、陸置きされているときは、換気のためソーラーベンチレーターが差し込まれており、湖上に降ろされているときは、プラスチック製の蓋がガムテープで止められていた。

キャビン出入口は、コンパニオンハッチと垂直差し板で閉鎖することができたが、非水密構造であったうえ、垂直差し板には通風用スリットが設けられていた。

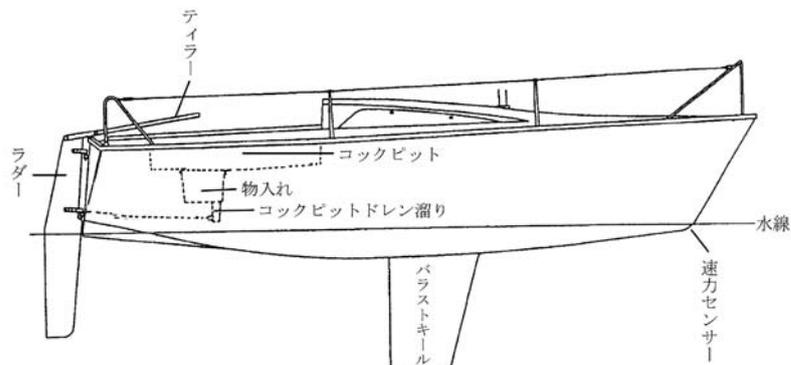
船体は、外側表面にゲルコートを塗布した多層FRP製で、外舷上部ではFRPを3層に張り付けていたが、下方に下がるに従って厚くなり、水線付近では5層、船底サイドでは7層、キール付近では12層の構造となっていた。

船体の塗装は、水線上ではオリジナル白色塗装の上から、ファルコン船長Hが、透明のレース仕様エポキシ系塗料を塗布していたが、ムラになって卵黄色に変色したので、剥がそうとして研磨した部分が透けてまだら模様となっており、水線下は黒色のレース仕様エポキシ系塗料を、塗布していた。

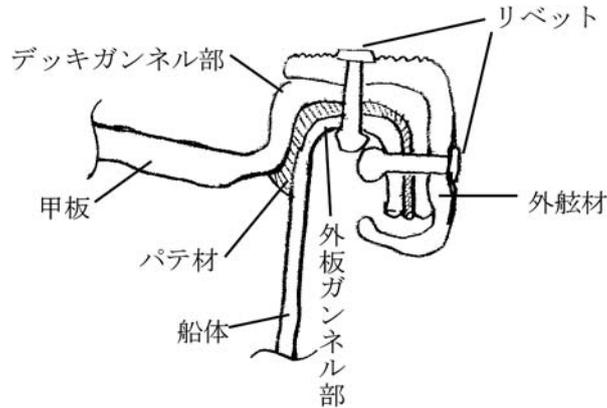
(ウ) 甲板と船体の接着

甲板と船体は、逆L字型となったそれぞれのガンネル部にパテ材を挟み込ませ、外側に外舷材を張り合わせた上で、水平間隔が12.5センチで、水平と垂直のリベットにより接着されていた。

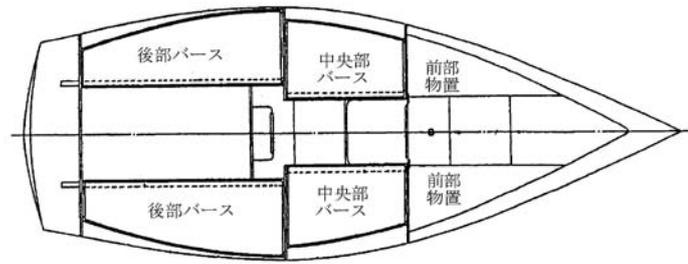
キャビンは、船体内部の居室などであるが、前部、中央部、後部の3部分に防水ベニヤなどにより区分されていた。各部は乗員が移動できるように通路でつながっており、前部は物置として利用され、中央部と後部にはバースと呼ばれる座席や寝台として使用できるキャンバス製の台（以下「寝台」という。）が2基ずつ、計4基がパイプで支えられ装備されていた。

キャビンの内壁や天井に浮体が設けられていなかったため、キャビン内に大量の浸水があった場合には、浮力を失って沈没する可能性があった。

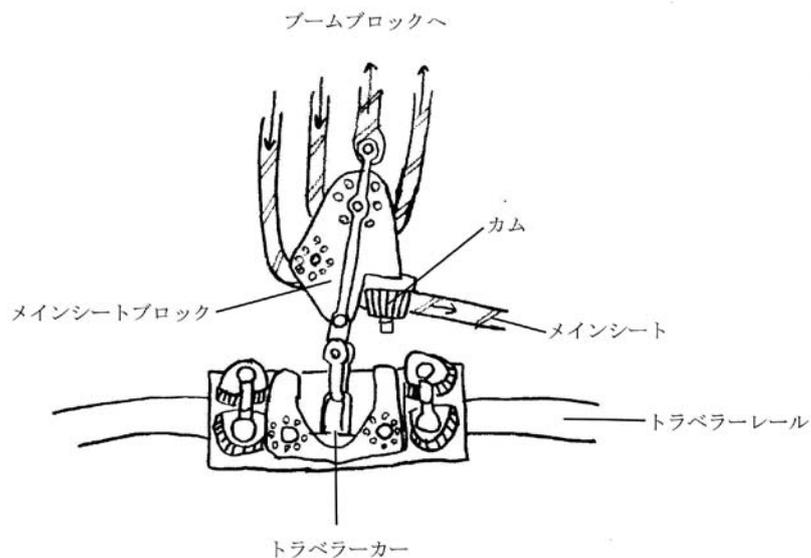
メインシートトラベラーは、メインセールの開き具合を調整する綱であるメインシートの引っ張り角度を、風の強度に応じて調整するためのものであるが、シートブロックとカムなどが取り付けられたトラベラーカーと、同カーを滑らせるトラベラーレールによって構成されるもので、コックピット中央を左右に横断する形で取り付けられていた。

トラベラーカーのメインシートブロックには、ブームブロックから伸ばされたメインシートが通され、同ブロックに取り付けられたカムで係止することができた。

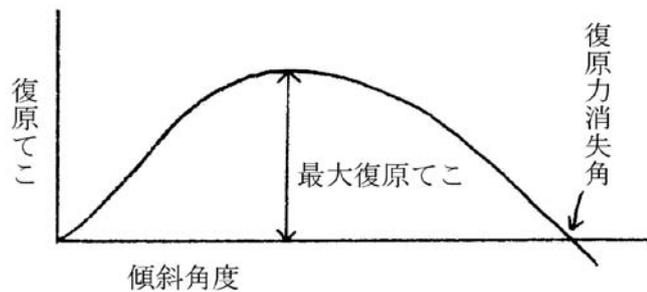
(3) 復原性

乗員を乗せずに、船外機と航海属具などを備えた軽荷状態では、復原力の大きさを表す最大復原てこが45センチ、復原力消失角が116度で、十分な復原性を有していたが、本件発生時のように合計体重が600キログラム近くになる乗員を甲板上に配置し、軽荷状態に含まれない72キログラムの物品を搭載すると、重心の上昇により、最大復原てこが9.6センチ、復原力消失角が81度と減少し、復原性が悪化した状態であった。

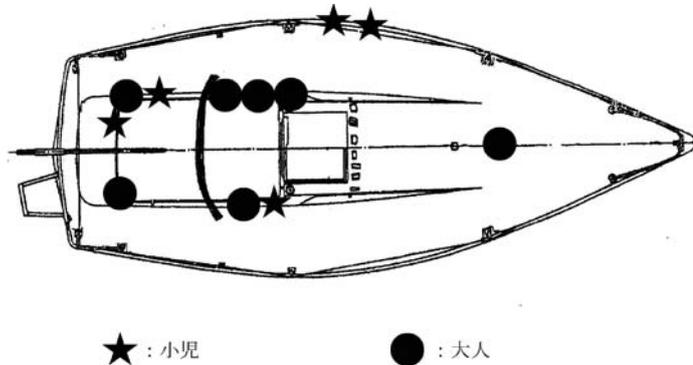
このときH船長は、コックピット後部右舷側に位置したままで、同乗者は、コックピット左舷側に大人4人小児2人、コックピット右舷側に大人1人小児1人が位置し、中央部左舷側に小児2人が舷から外に脚を出す形で座り、マストの前方に大人が1人腰掛けていた。
