昭和47年横審第78号

機船協照丸機関損傷事件

損 害

補助ボイラ爆発、乗組員12名死亡、乗組員2名火傷

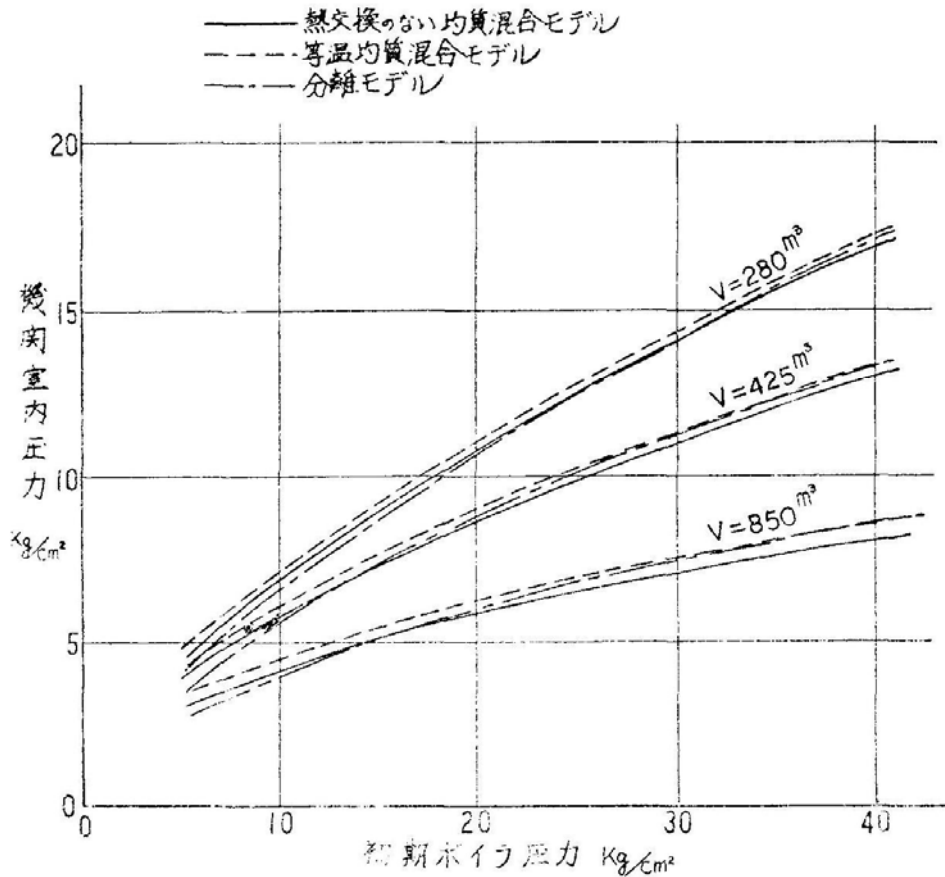
次1図 各モデルにおける初期ボイラ圧力と
機関室内圧力との関係図

これによると3条件による顕著な差異は認められず、機関室容積 V の大小がかなり支配的に P に影響を与えるが、初期ボイラ圧力が常用圧力の10キロ前後である場合、 P は2.5ないし5キロ程度の間にはばらつくに過ぎず、初期ボイラ圧力が30キロ以上となると、 V の影響がかなり顕著になってくる。尚、本件発生直後の条件は、3.に近いものと考えられ、協照丸機関室容積の概算値は、829立方メートルであるが、機関室内の機器類、諸タンク及び諸管系の占有体積の総和を同容積の約20パーセントとみなすときは、同室の空積は約663立方メートルとなる。

ボイラの破裂によって後部鏡板が大きく裂開し同開口部から気水が噴出した反動により、ボイラ本体が船首方へ走行し、27番フレームの位置にある横置隔壁に激突して同所にとどまった点は、船体引揚後の損傷検査模様を徴して疑いのないところである。その際約14トンのボイラ水が機関室内に流出して断熱膨脹をするため、同室全体が一種の圧力容器となり、同室内に蒸気圧力が生成されるが、その圧力値は、AH、AI両氏発表の圧力線図に従うものと認められ、同線図によると、本件発生直前の気圧が10キロで機関室の空積を約663平方メートルとした場合、同室内に生成される圧力は約5キロ弱となる。

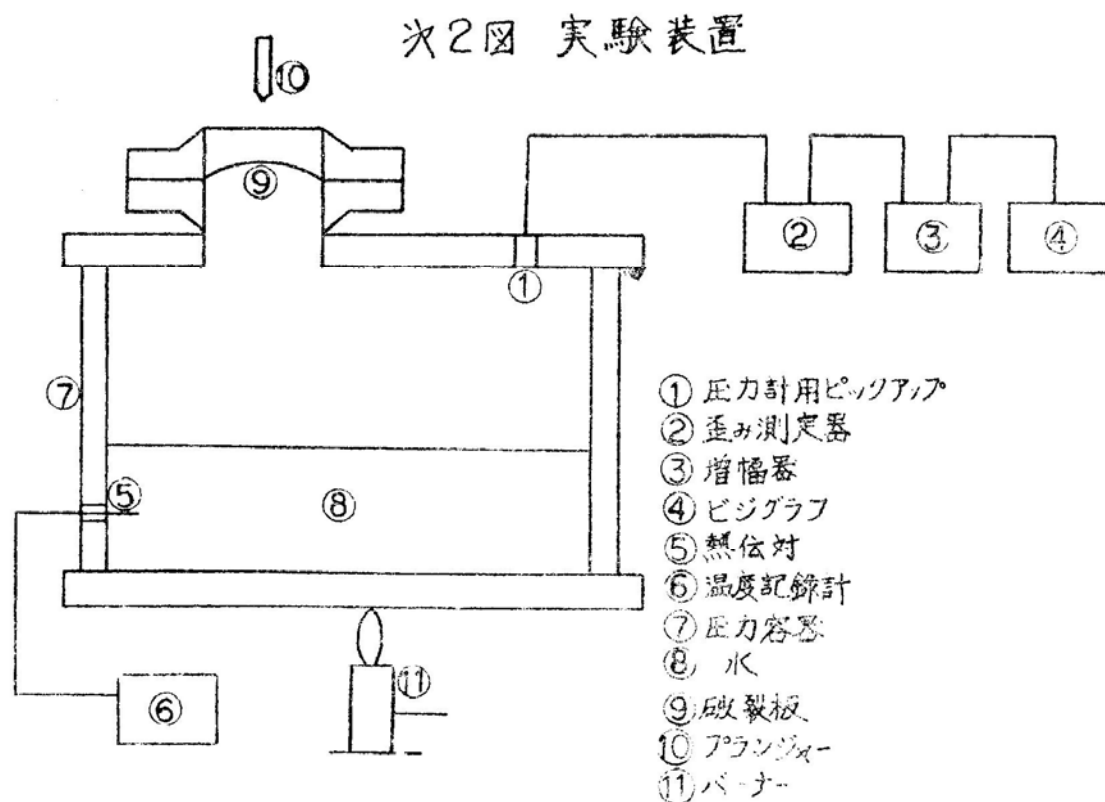
第2図に示すとおり、破裂板のついた実験水槽に水を入れ、これを外部から加熱して100度以上とし、一定の気圧に達したとき破裂板を破り、構内の圧力変化を読み取るもので破裂板の噴出面積が十分に大きいときは、グラフに示すような圧力曲線が得られる。これによると、破裂板が作動した瞬間圧力は一時急降下するが、1,000分の60秒ばかり後に当初の圧力2ないし3倍のピーク圧力が出現し、その後漸減して平衡状態となることがわかった。本実験は、液面に対する破裂板面積の比率が125分の1から16分の1までの間で行われたが、この比率が大きくなる程爆発が激しくなる傾向が認められ、125分の1以下では蒸気爆発現象は起こらなくなる。

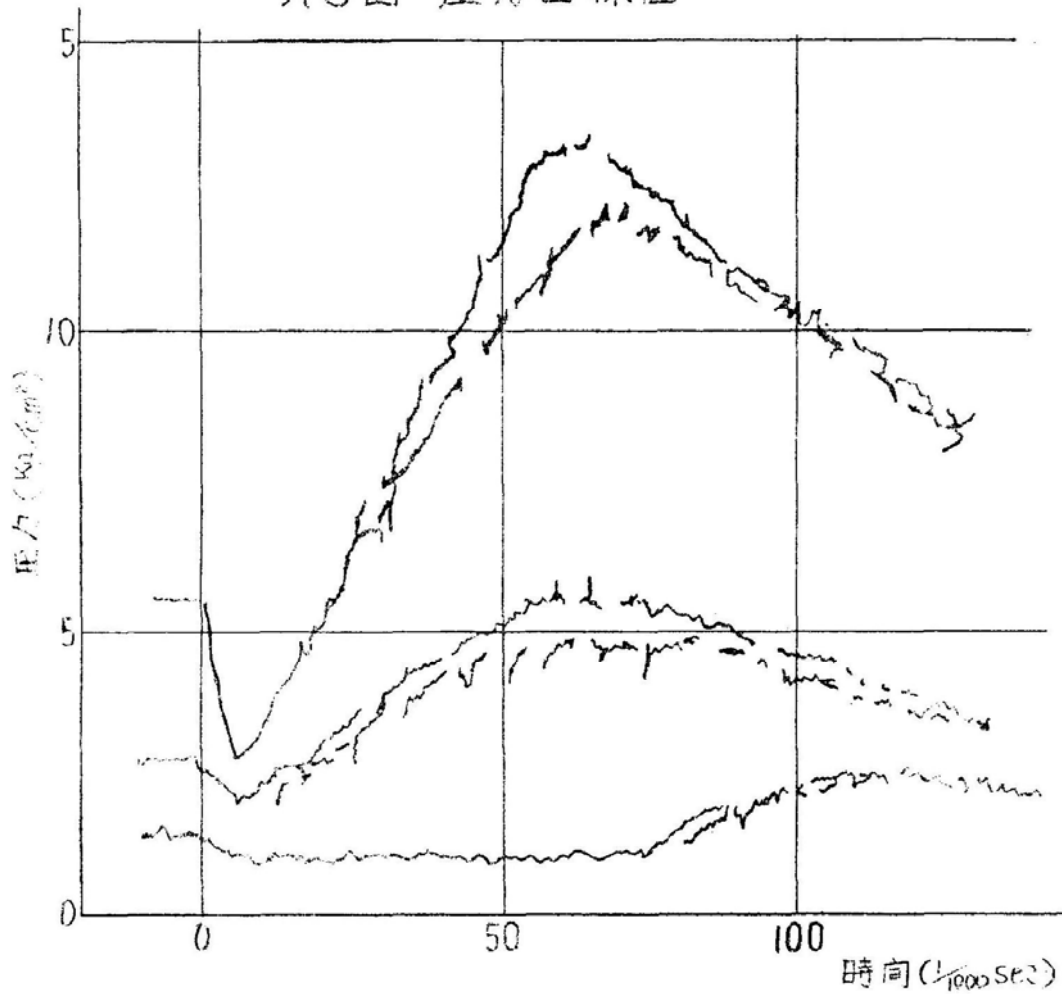
次3図 圧力曲線図

3. 前示グラフの曲線は、小規模の実験装置による測定結果を示すものであって、これをもって実際の圧力容器における爆発現象を定量的に推論することはできないが、破裂板の位置が液面上にあつて同液面に接近する程、又、同板の面積が大きい程蒸気爆発現象が激しくなる傾向があることは、定性的に証明される。

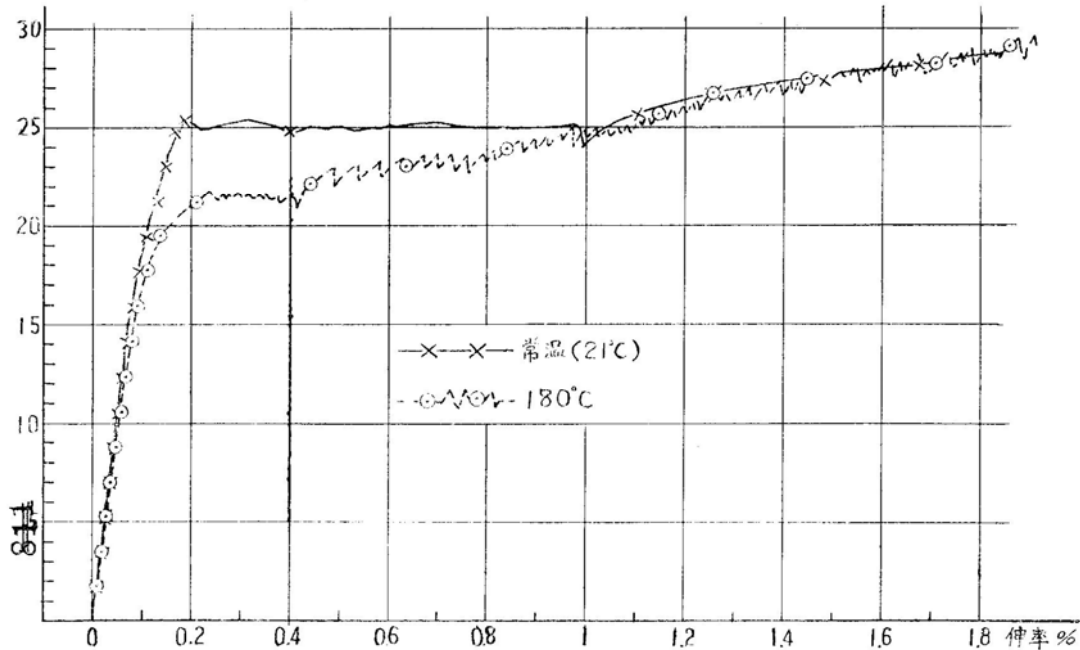
※4図 常温及び180°Cにおける伸率0~2%範囲の比較図

5. 常温と180度との観測結果から、試験機のかみによる遊びの誤差を補正したうえ、伸び率2%までの部分を拡大して比較すると、第4図のとおりとなり、降伏点に至るまではかなり顕著な差を生ずるが、伸び率1%付近で両曲線が接近するため1%のところでは余り差が現れない。
6. 本実験による観測の結果、一般の鋼材について考えられる青熱脆性の影響が本ボイラの鋼材についてもかなり明瞭に現れることがわかった。
