昭和53年広審第116号

機船さいとばる機船チャンウォン衝突事件

言渡年月日 昭和55年9月29日

審判庁 広島地方海難審判庁（三田達三、瀬戸久世、黒田和義、参審員領家俊彦、同橋本剛）

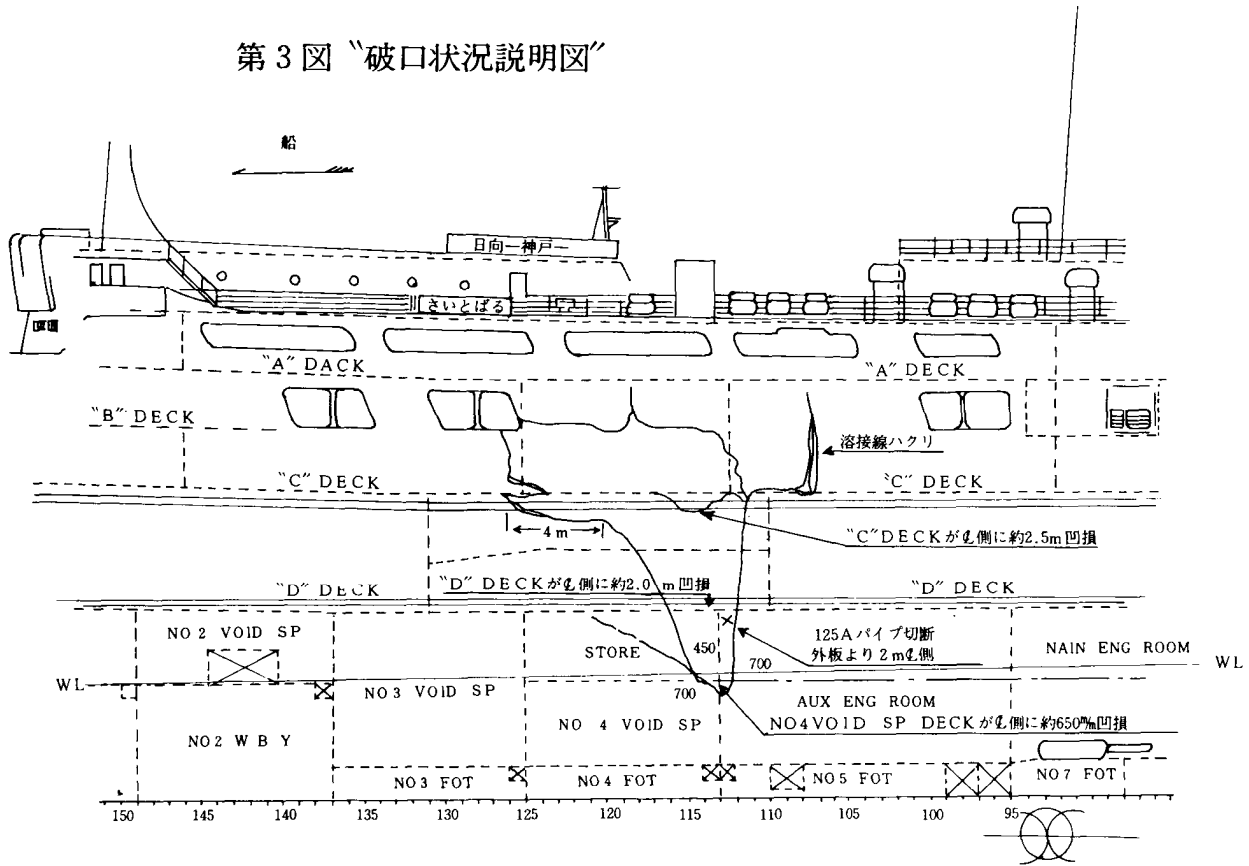
第3図 “破口状況説明図”

衝突の結果、さいとぼるは、左舷側中央より少し前方の船側外板に、高さ約12メートル、幅15メートルにわたり、上方からくさびを打ち込んだようなほぼ三角形の破口を生じた。すなわち、C甲板上では、107番フレームから126番フレームにかけ、一部ではほとんどA甲板直下の高さ及びD甲板上部では112番フレームから127番フレーム、下部は112番フレームから116番フレームにかけ、D甲板下は下向きのくさび形に113番フレームで喫水線4.30メートルに達した。

このほか、衝突箇所付近の隔壁（113番フレーム）、C、D各甲板及び4番ボイド頂板に凹損を生じ、また、舷側付近に設けられた諸管（4番ボイドの空気管、1番清水槽に通ずる径125ミリの清水管並びに4番F・O・T（P）後部及び5番F・O・T（P）前部の各気管）も破損した。

なお、これらの損傷状況は、第3図破口状況説明図で示す。

前示船首尾喫水から、113番フレームにおける喫水は5.275メートルとなり、113番フレームにおけるストア床板の喫水線下深さ及び補機室台甲板の喫水線下深さは、ともに0.275メートルであるから、破口下端は、喫水線下0.975メートルとなり、補機室、ストア及びその直下の4番ボイドには、直ちに海水が奔入したことは明らかである。

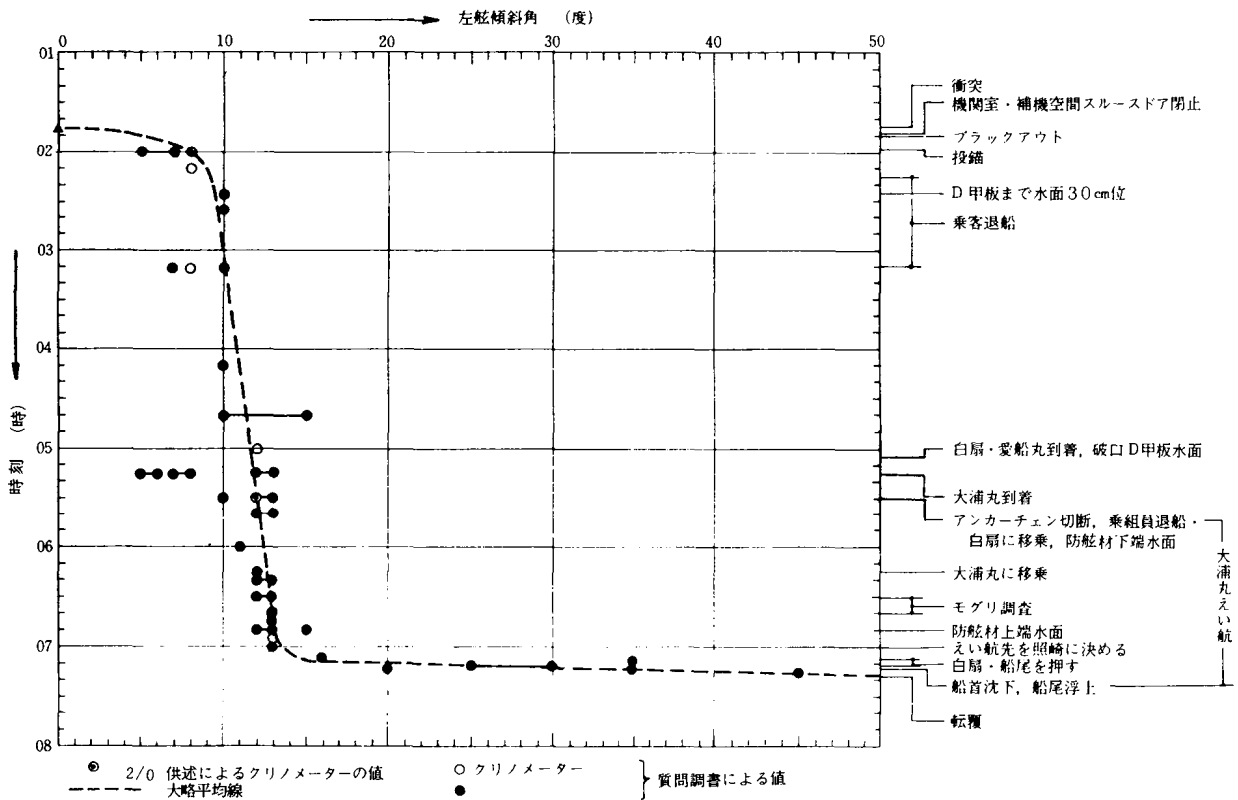
第4図 船体横傾斜角の経時変化

その傾斜変化を時刻と傾斜角度とを軸とするグラフに描いたものが、第4図船体横傾斜角の経時変化である。

すなわち、衝突の結果生じた前示破口から直ちに激しい海水の流入があり、B受審人が投錨後、船体の左舷傾斜に気づき、午前2時ごろクリノメーターで約8度を確認し、同2時30分ごろ同受審人がD甲板へ破口部の調査に赴いたときには約10度の傾斜であり、当時の海面はあと30センチでD甲板に達する状態であり、同5時30分ごろ同人が白扇に移乗したが、そのころほぼ12度の傾きであった。同6時30分から40分ごろにわたり潜水夫による破口調査が行われたが、そのころB受審人は、さいとぼるの船体図面を取りに同船に赴き、約13度の船体傾斜を確認した。

A、B両受審人をはじめ他の乗組員の各質問調書中、各時刻における傾斜角度についての供述記載によりプロットし、衝突後における船体横傾斜の経時変化を図示したものが、第1部事実、第4、3に掲げた第4図である。

横傾斜は、第4図中の破線のような経過をたどったと考えられるので、初期の流入量を、角度60度の「三角せき」の公式を用いて概算すると、流量及び流入海水重量は、次表のとおりとなる。

午前7時ごろ増速し、照崎付近へ向けえい航を開始したのであるが、その少し前、船体傾斜が約13度であったことは、第4図のとおりである。

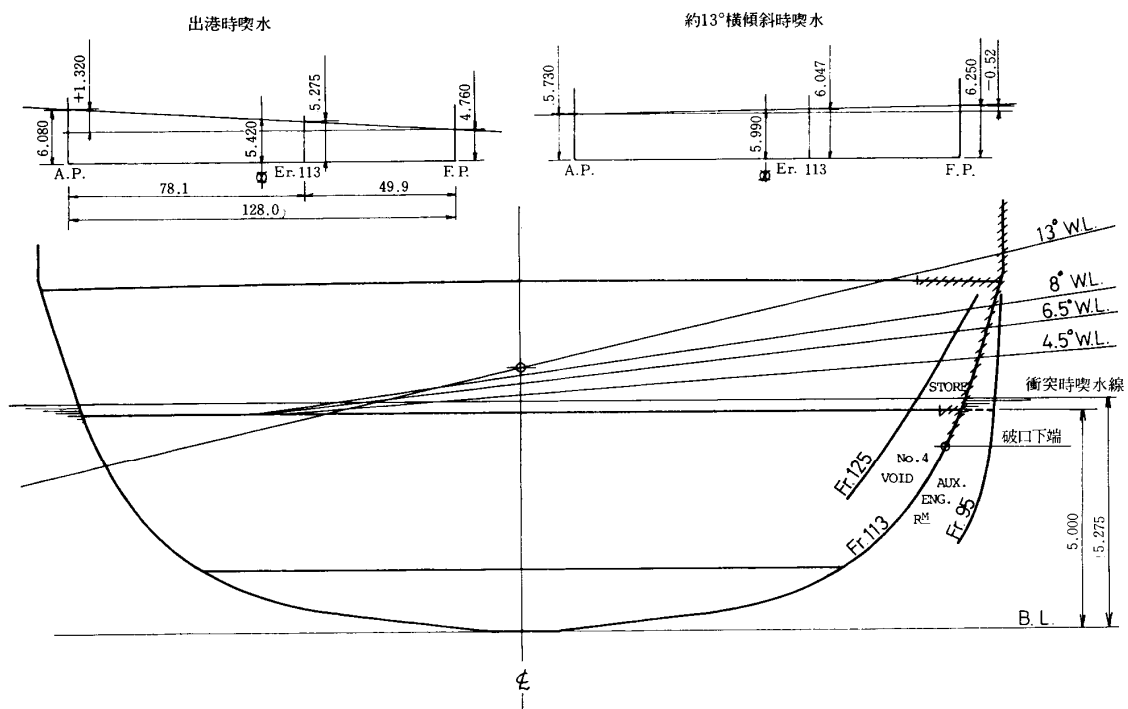
第5図 喫水線変化図

破口と船体区画との関係を第3図にすでに示したが、その後、浸水が進み、船体の左舷傾斜増加後の水線の変化模様を第5図喫水線変化図で示す。

なお、図中、右上の「約13度傾斜時喫水」は、えい航中の写真四葉を拡大して検討し、当時の状況を推定したものである。

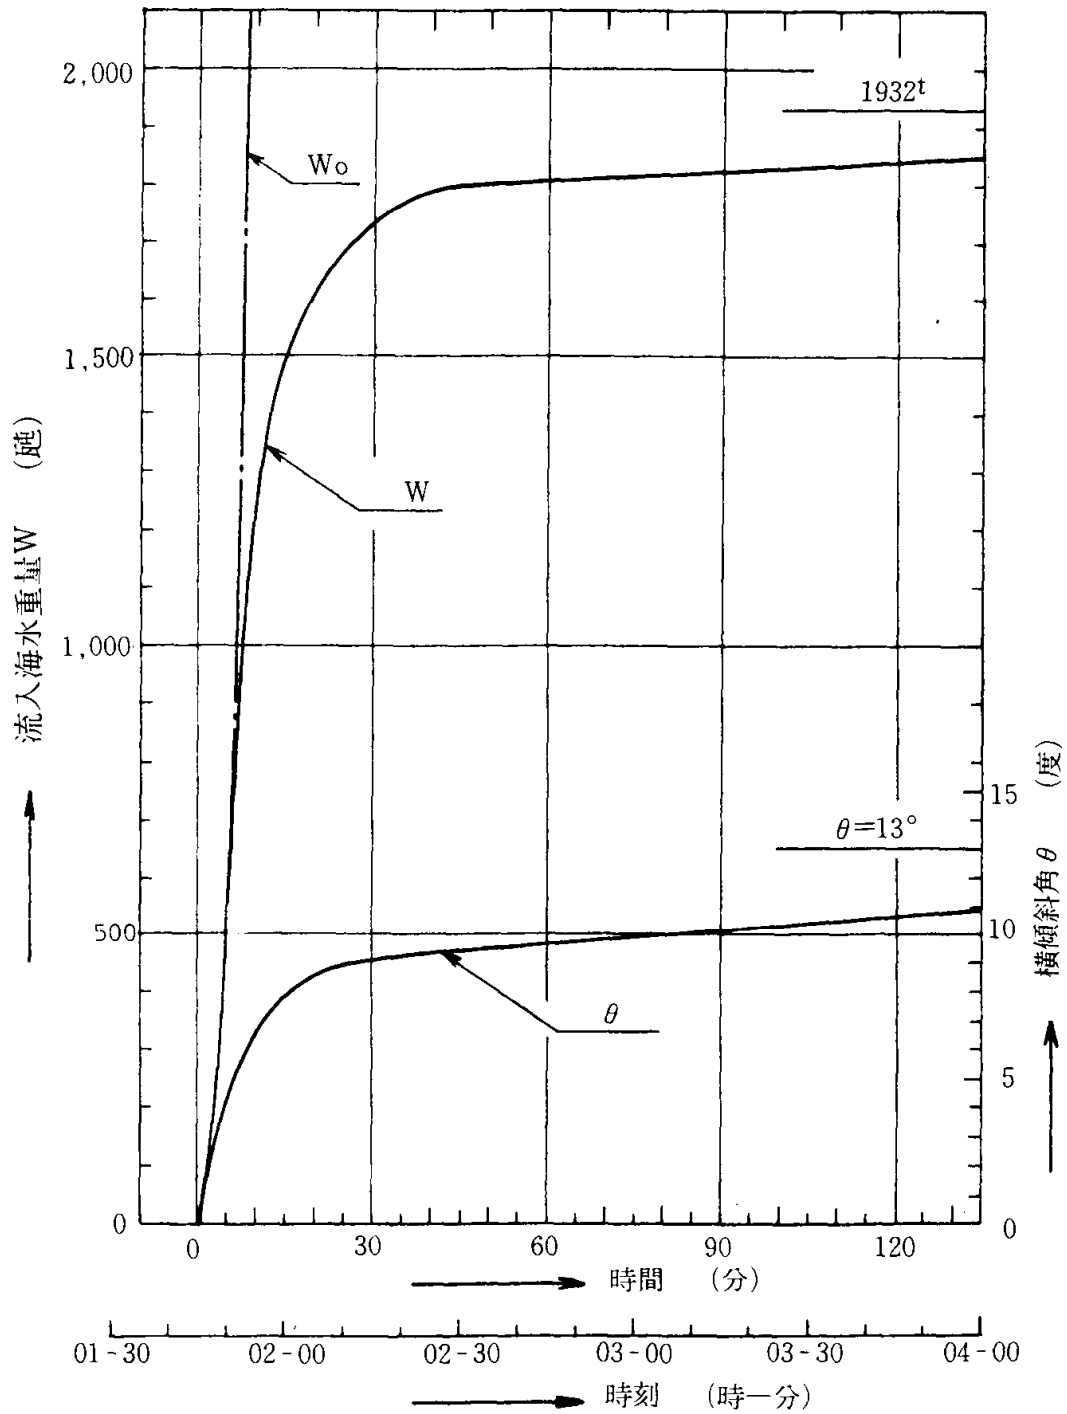
第 6 図 流入海水重量

表に示した計算結果を図示すると、第6図流入海水重量のようになる。

流入海水が約600トンに達した時点において破口下端と流入海水表面とが同一面となり、その後は流入量が徐々に減少するので、流入海水重量は、図中鎖線W₀のように奔入し続けるものでなく、実線Wの傾向を示すものと思われる。
