昭和54年横審第362号
機船ジャパンエース遭難事件

言渡年月日 昭和58年7月19日

審判庁 横浜地方海難審判庁（藤本泰、木暮寛、福田幸也、野原威男、高橋幸伯）

本件遭難は、コンテナ運搬船ジャパンエースが荒天航行中、フレアの大きい船首部に異常な大波による強いスラミング衝撃力を受けたため、外板内部にあった微小亀裂が起点となって大裂傷に発展して発生したものである。

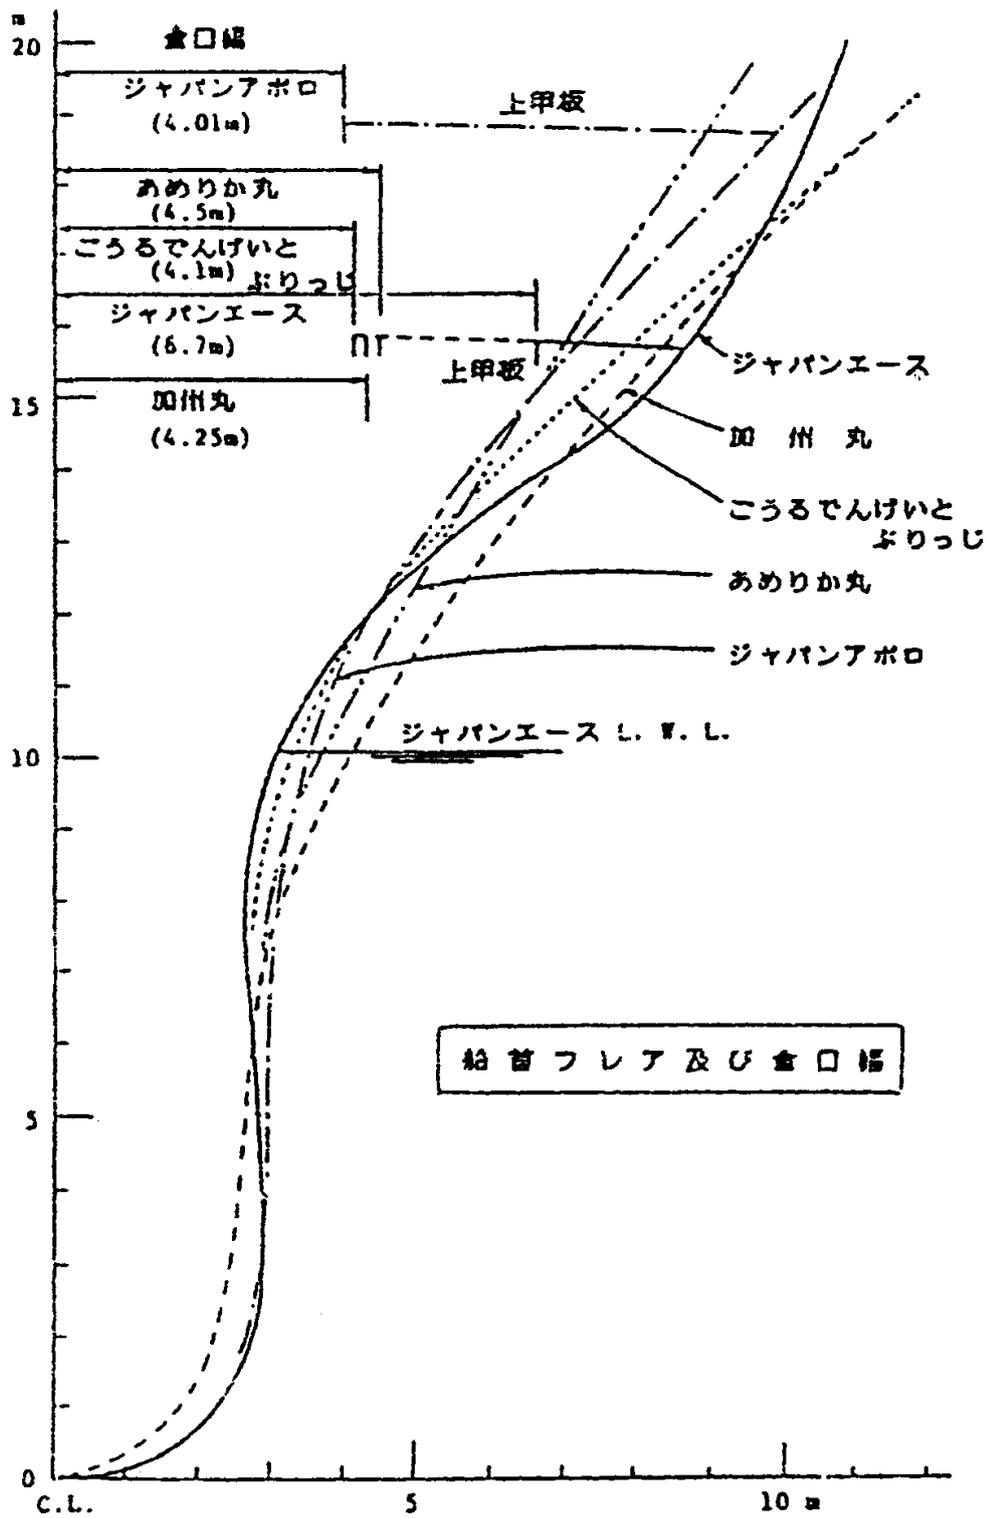
図 1 船首断面 (F. P. から 0.1 L)
(Scale 1/100)

ところで我が国のコンテナ運搬船は、翌43年8月に初めてP株式会社の箱根丸が竣工していたが、本船建造当時日本海事協会（以下NKという。）の鋼船規則（船級登録および構造検査等に関する規則集）中には、まだコンテナ運搬船に対する規定がなく、したがって本船の強度及び設計については、すべて昭和41年版鋼船規則に準拠して、一般貨物船に対する規定を適用することに決定した。しかし、同規則には、船側縦肋骨及び船側縦肋骨を支持する特設肋骨に対して規定していなかったため、船側縦肋骨については、鋼船規則と同等の強度を規定しているH内規（H船体構造関係内規）H815を準用し、船側縦肋骨を支持する特設肋骨については、同鋼船規則第9編第2章の特設肋骨の規定及び同第3章の船側縦通桁の規定を準用してそれぞれ算定した。特設肋骨間隔に関しても、同鋼船規則にはその規定がなく、同間隔が極端に広過ぎなければ、その間隔に応じた強度を有する縦材や横材を使用するとほぼ同等の強度となるとの考え方のもとに、同間隔を選定した。また、船首の設計については、コンテナ運搬船の特徴として、高速力の関係から、いわゆるやせ型船型でありながら1番船倉に幅7メートル弱の倉口幅を要求されたため、強度上十分な上甲板幅を確保する必要上、船首部のフレア角度がやや大きくなっている。船首から0.1Lの位置におけるフレア角度を類似船と比較してみると図1のとおりで、

本船は、他船にくらべて相当大きいフレア角度となっていることがうかがえる。船殻材料については、NK認定のNK規格の鋼材を使用し、船殻の組立及び溶接等の工作並びに竣工後の試運転については、NK相生支部検査員の現場検査に合格したものである。

- 一、気象海象が悪化する徴候のある場合は、特に気象情報に留意して、早期に荒天を回避する慎重な運航が望ましい。荒天に遭遇した場合は、転針減速など適切な処置を講じて、できるだけスラミングを起さないような操船が肝要である。コンテナ運搬船では船首フレア部のスラミング荷重が特に大きいので十分な注意が必要である。
- 一、本船は、1番船倉上甲板にコンテナ5個分の倉口幅を採用しており、上甲板倉口側部の横断面積を確保するため、他のコンテナ運搬船にくらべて船首フレア角度が相当大きくなっている(図1)が、フレア角度の大きさが船首部に加わる波浪荷重に大きく影響することも事実であるので、フレア角度は過大とならないようにすることが望ましい。
- 一、本船は、度々繰り返された部材の補修・新替または新設等に当たっては、かなりの鋼材を投入して

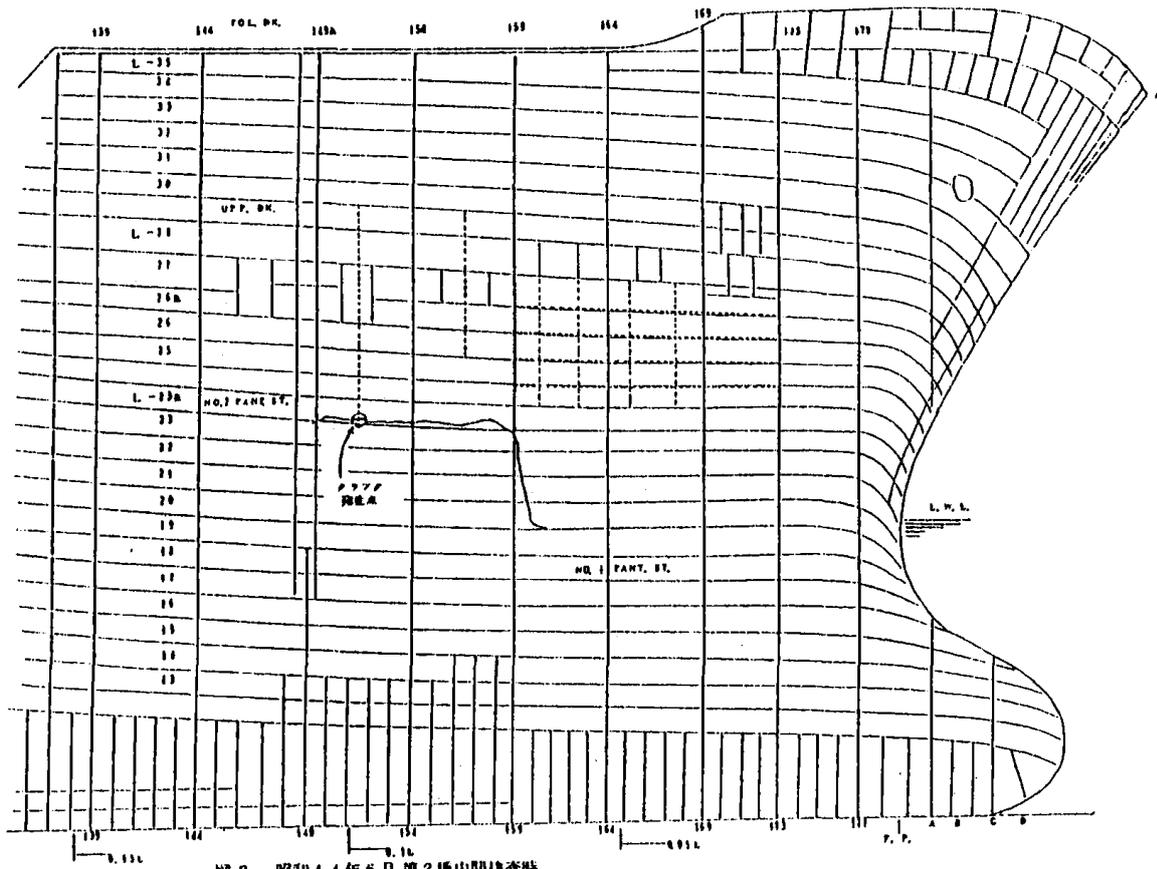
図2 昭和44年6月第2種中間検査時

昭和44年6月第2種中間検査時には、フォア・ピーク・タンク内の上部で、F r . 1 6 4 と F r . 1 6 9 との各ウェブ・フレーム及びL 2 6 a と L 2 7 との各ロンジに曲損が発生しており、これに対する修理・補強を施した。更に、これに隣接する1番船倉の前半部にも、損傷はなかったがサイト・ロンジ23から同28の間にアディショナル・ウェブ・フレーム151aと156aとを新設して補強を行った（図2）。これら補強箇所の強度は、建造時の1.5ないし2.0倍（3.0倍ないし4.0 t / m²）となっている。

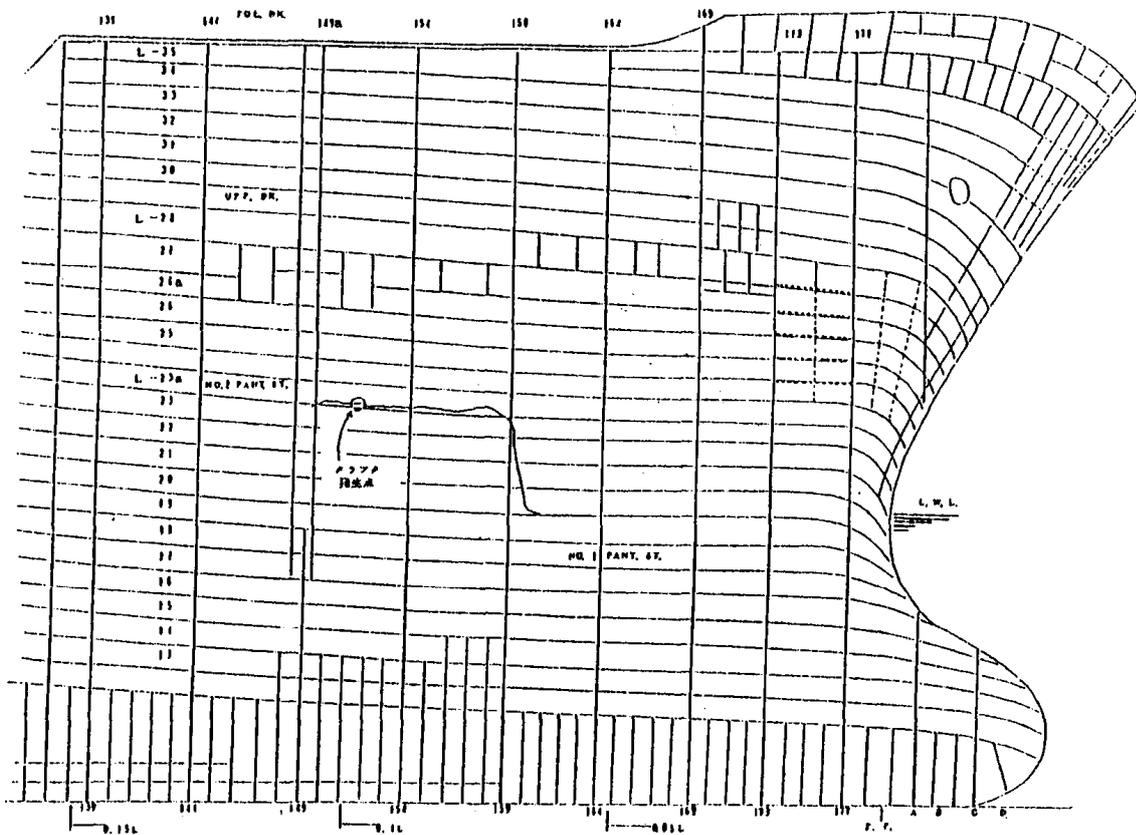
図3 昭和47年1月定期検査時

同47年1月定期検査時には、フォア・ピーク・タンク内の上部でF r . 1 7 3 から前部のL 2 6 a 及びL 2 7 の各ロンジ2本に軽微な曲損があつて、これらや同部分の外板凹損に対しては、パネル補強材で補強を施し、更に、船首楼前端の外板に生じた軽微な凹損に対しては、パネル補強材を新設して補強を行った（図3）。

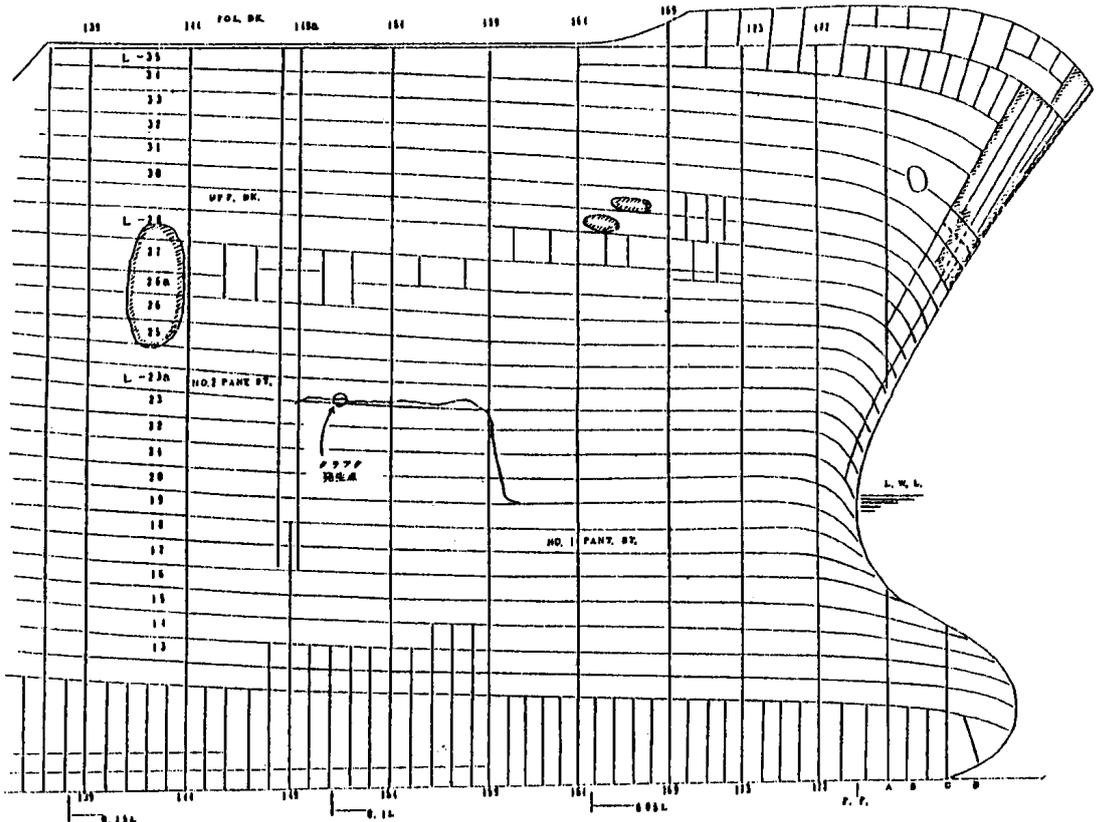
図6 昭和5年1月定期検査時

翌51年1月定期検査時には、船首楼前端の外板の凹損に対しては、その部分を新替しているだけで

ある（図6）。

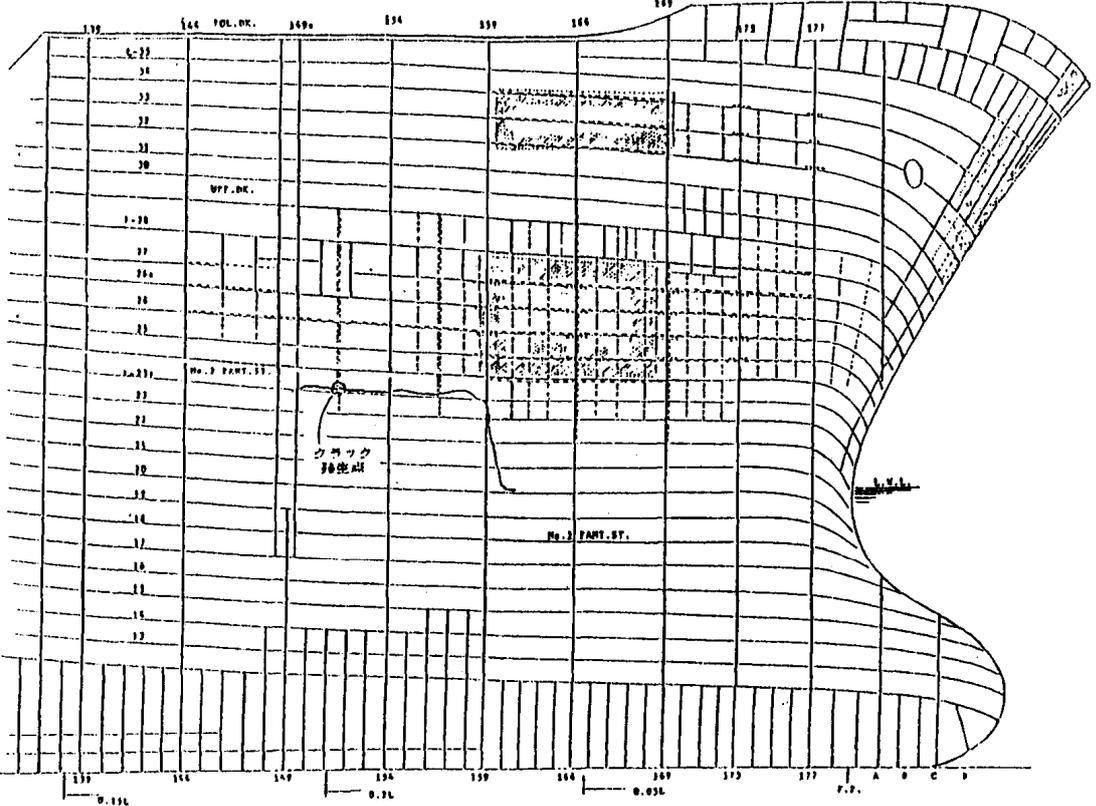
図7 船首船側補強史(右舷) — 建造当初(昭和3年) 補強・新設・補修(昭和4年~昭和5年)

なお、昭和44年から同51年までの修理・補強及び新設工事（図2～図6）を重ね合わせたものを図7に示す。

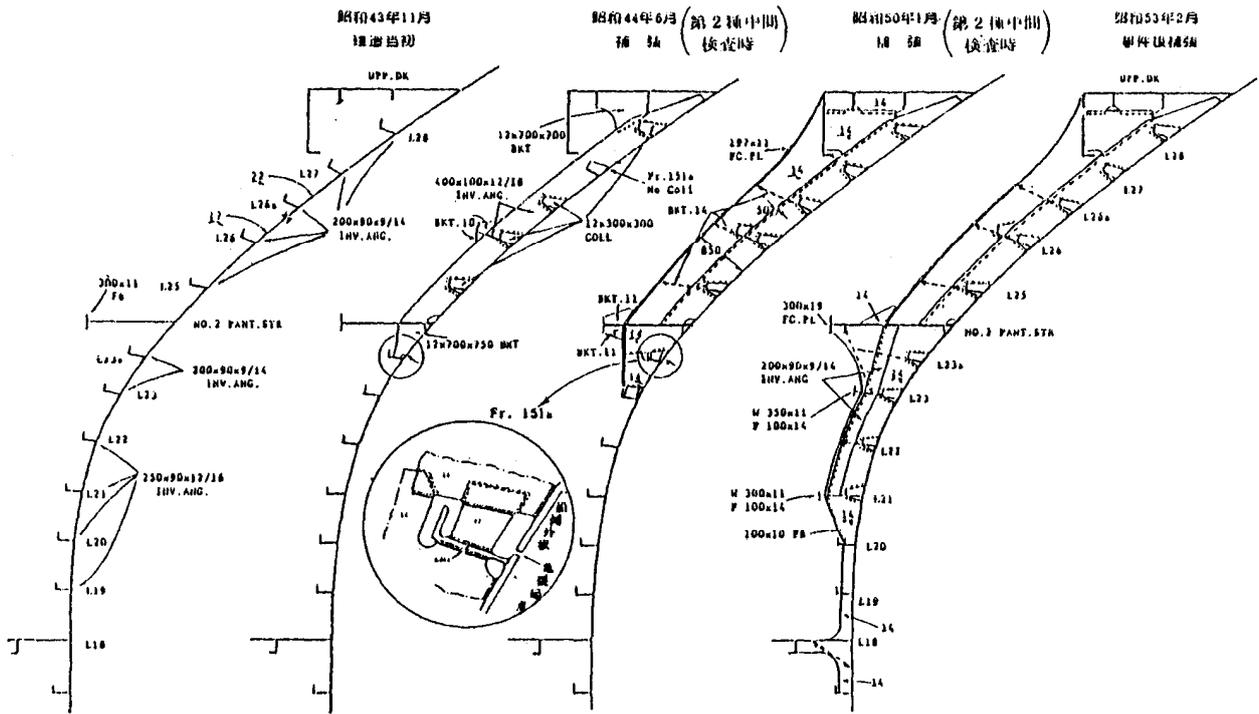
図 8 船鋼補強米歴 (Fr. 151A, 156A 右舷)

同50年1月第2種中間検査時には、フォア・ピーク・タンク内のF r . 1 6 4 から、173までの間のウェブ・フレームと、L 2 2 ロンジから上部のロンジ及び外板に再び損傷を受けておりF r . 1 5 1 a 及びF r . 1 5 6 a のアディショナル・ウェブ・フレームの追加補強を行った（図5）。その際N o . 2 パンティング・ストリンガー下部のブラケットをいったん取り外したが、そのうち右舷F r . 1 5 1 a のブラケットの隅肉溶接止端部にあたる外板内部の微小欠陥が本件発生の起点となった（図8）。これら補強箇所の損傷荷重は、80ないし110 t / m²と推算され、これは、建造時の2.8ないし3.3倍となっている。

また、Fr.151a及び156aの補強来歴を図8に示す。

本亀裂は、Fr.151a右舷、No.2パンティング・ストリンガー下部に、初期に溶接され、そしてその後改造工事の際に取り外されたブラケットと外板との隅肉溶接止端から外板の板厚内部深さ方向に約1.5ミリ入った板厚内部微小欠陥が起点となったものである(図8)。この位置で、繰り返し荷重により年輪上に成長していた長さ約5ミリ、深さ約4ミリの初期亀裂が更に成長して、表面長さ約40ミリとなっていた状態に、降伏点を超える応力が加わったことによって生じた裂傷であると判断する。

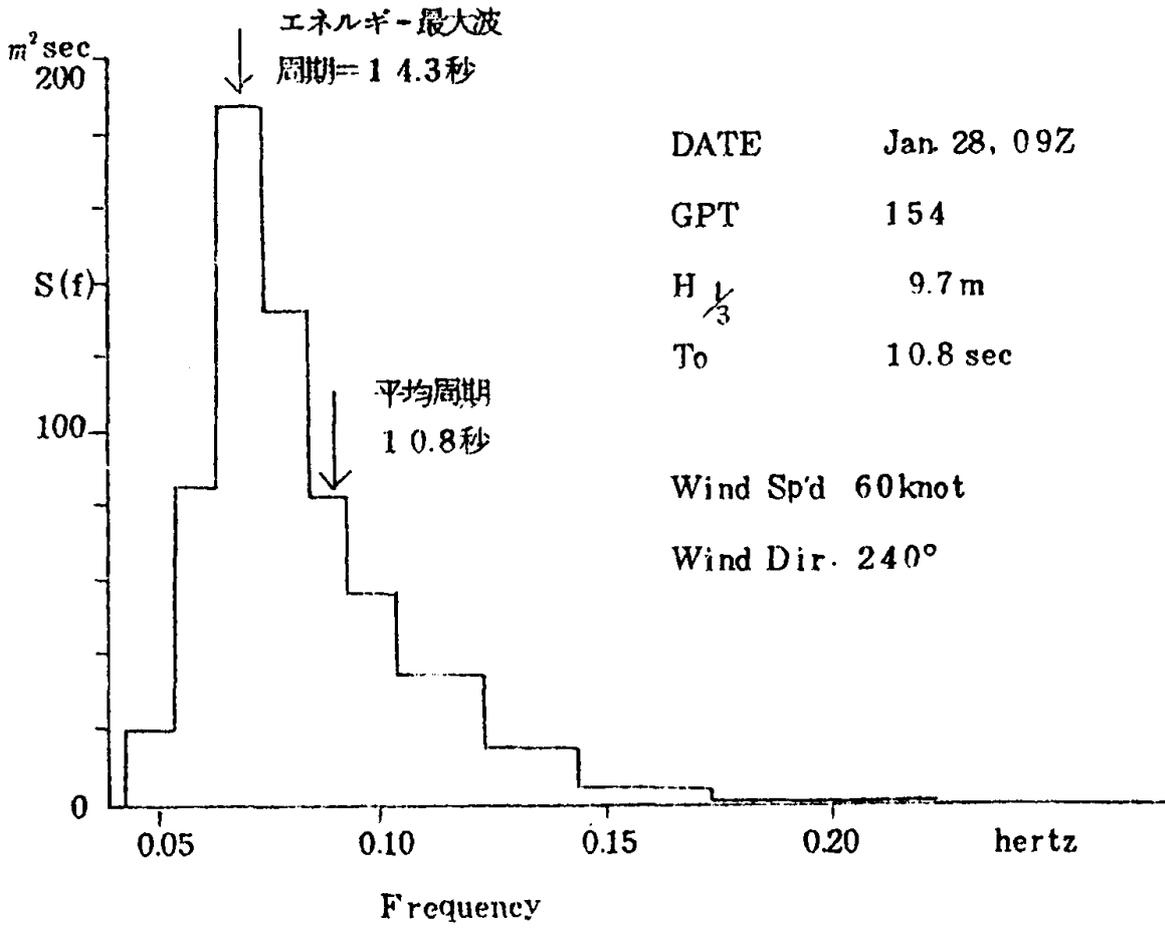
図 28 事件発生時の船舶近傍地点の波浪スペクトル

上記日時地点の波浪は、有義波高9.6メートル平均周期10.5秒、主たる波の方向は270度である。波のエネルギーは270度より33パーセント、240度より21パーセント、300度より20パーセント、210度より8パーセント、330度より8パーセントであり、270度を中心に北西及び南西方向からも相当なエネルギーがあり、混乱した海面と推定する。また、最大エネルギーをもつ成分波の周期は、14.3秒で非常に長い波長の波が強かったと思われる。その時の波浪推定図及び1次元のスペクトルをそれぞれ図27及び図28に示す。

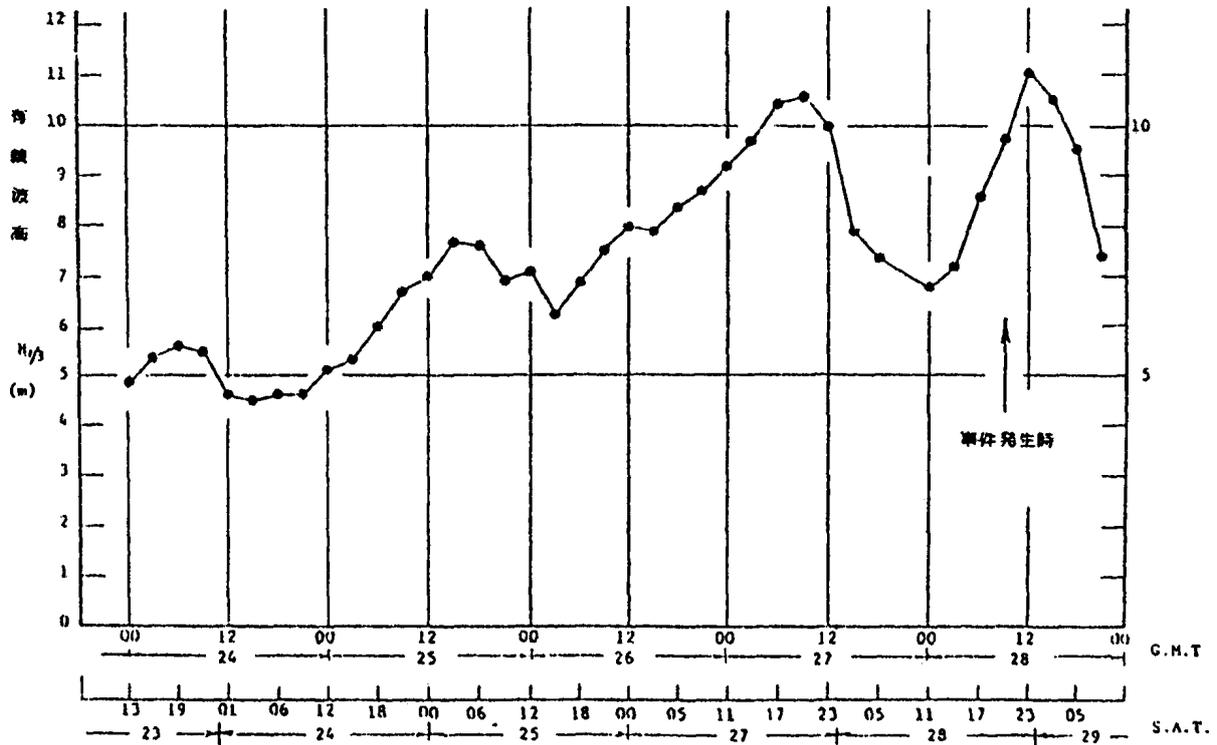
図 29 推定船位における有観測波高(m)

また、本件発生前約1週間の有義波高及び平均周期を、それぞれ図29及び図30に示す。
