運輸安全委員会は、平成31年4月25日(木)、

船舶事故調査報告書44件、及び軽微事案の船舶事故等調査報告書34件(事故29件、インシデント5件)を、ホームページで公表しました。

[貨物船の防波堤への衝突事故]

[油タンカーの関西国際空港連絡橋への衝突事故]

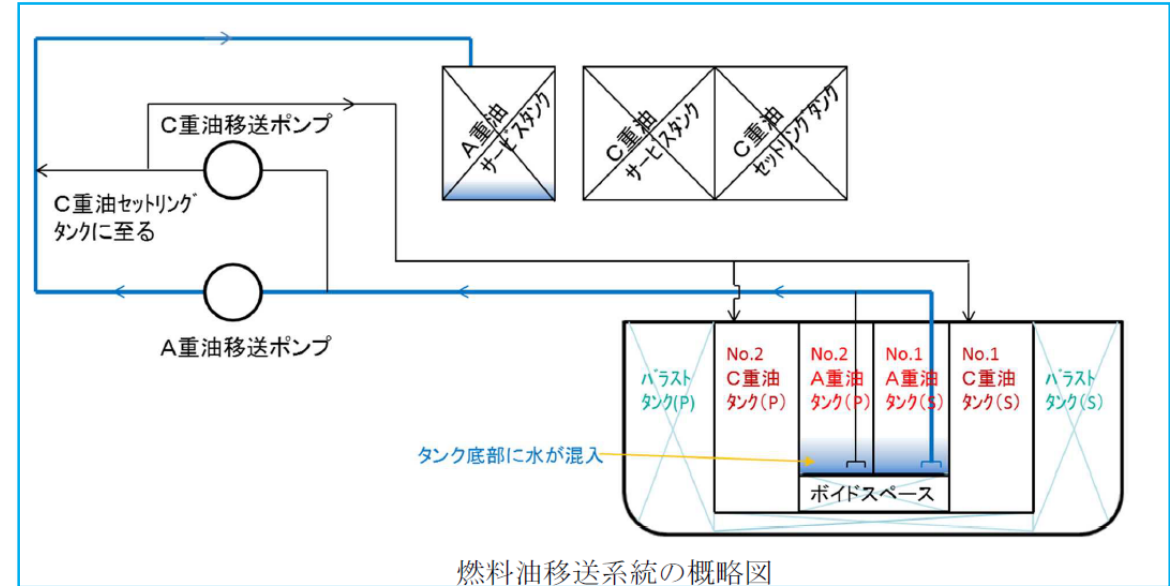
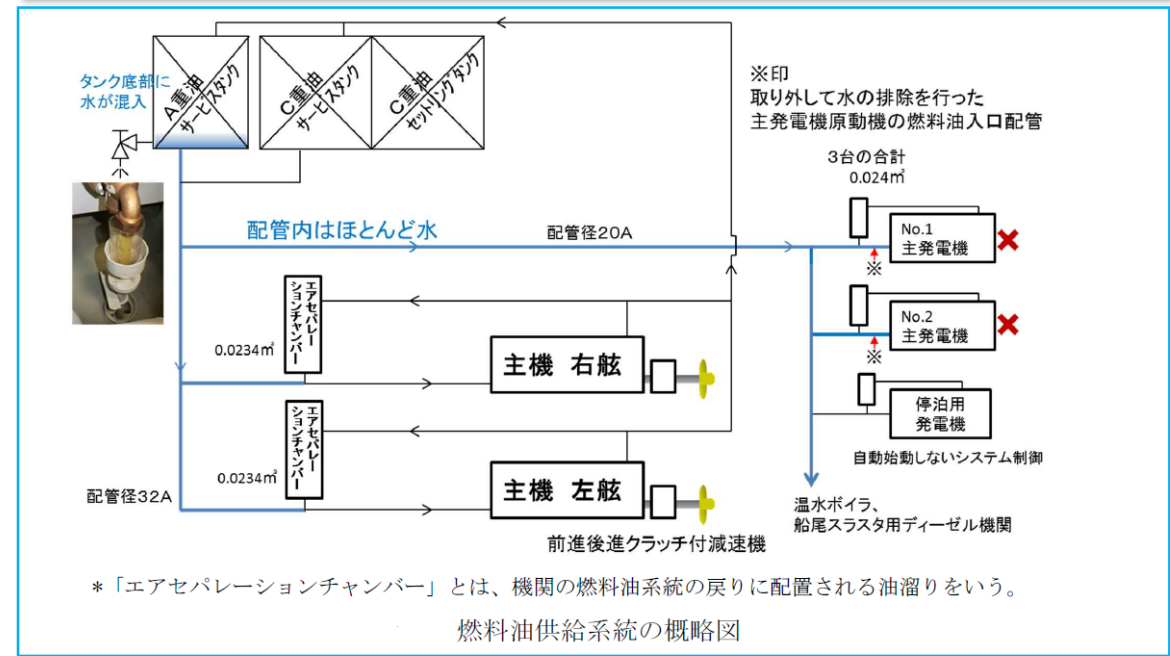
【事故概要】 A船(9,378トン)は、水島港港内において東南東進中、操縦不能となって水島港西1号防波堤に衝突し、防波堤上部工の崩壊等を生じた。
【発生日時】 平成30年11月8日 02時25分ごろ
【発生場所】 岡山県倉敷市水島港
【死傷者】 なし

〈原因〉 本事故は、港内において東南東進中、主発電機原動機が停止してブラックアウトが発生したため、操舵装置が停止するとともに主機の減速機の前進後進クラッチが離脱して操縦不能となり、前進行きあしが残った状態で防波堤に衝突した。

主発電機原動機が停止してブラックアウトが発生したのは、
発航前点検においてA重油サービスタンクのドレン弁でドレン排出作業を行ってドレンの状態を確認せず、水が混入した同タンクの燃料油を使用したことから、同原動機のシリンダ内で燃焼不良又は失火を起こしたことによる。

* 燃料油に混入した水の浸入経路については明らかにすることができなかった。

- (1) 船舶運航会社は、管理船舶に対し、適宜に燃料油サービスタンクのドレン排出作業を行ってその状態を確認させること、補油時において燃料油のサンプル採取を行わせ、その状態を確認させること、ブラックアウト発生時における非常操舵、緊急投錨等の応急措置を確認し、船内電源喪失時の体制を構築させることについて指導を行うこと。
- (2) 同種の事故等の再発防止、被害の軽減に役立つ事項として、港内等航行中の投錨準備、燃料油システムの日常的な点検、ブラックアウト発生を想定した対応のマニュアル又は手順の作成・訓練が考えられる。
なお、船舶所有者、船舶運航会社は、それぞれ対策・措置を講じた。

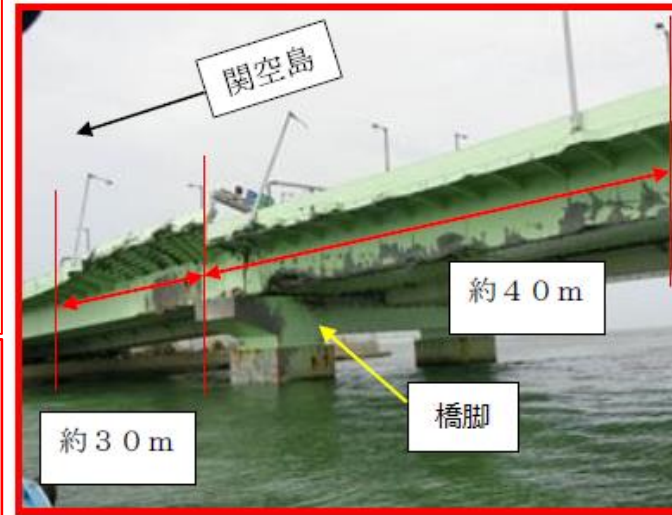
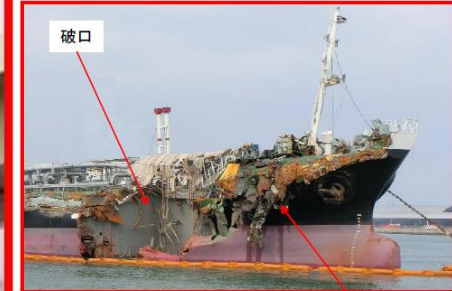
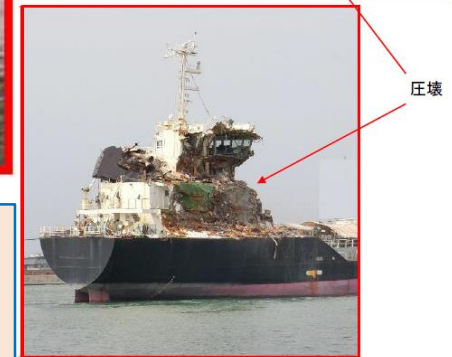
【事故概要】 A船(2,591トン)は、海上台風警報が発表されている状況下、台風避泊のため泉州港の南東方沖合に錨泊中、走錨して北方に圧流され、関西国際空港連絡橋に衝突し、右舷船首部の甲板等に圧壊を、連絡橋の道路桁橋梁部、鉄道桁、ガス管等に損傷を生じた。

〈原因〉 本事故は、A船が、連絡橋の南方約1海里に単錨泊を続け、強風及び波浪により走錨し、一旦、主機の使用により圧流が止まったとしてジョイスティックをホバー(前進推力がない)の位置にし続けたため、距離的な余裕がない状況で再び圧流され、連絡橋に衝突した。

〈背景要因等〉 ①連絡橋まで約1海里のところに錨泊したのは、船長が、台風の左半円に入ると思っていたこと、台風の速力が速く、強風は長時間続かないと思っていたこと、周囲を陸岸に囲まれ、底質泥で錨かきが良く、他船も台風避泊時に錨泊していたこと、次の積み荷役が阪神港堺泉北区の予定であったこと、海上保安庁の「走錨海難を防止しよう」と題されたリーフレットの存在を知らず、関空島から3海里以内の海域を避けて錨泊することを認識していなかったことによる。

②単錨泊を続けたのは、双錨泊の場合、風向変化の際、錨鎖が絡み係駐力が減少すると考えていたこと、及び主機を使用して台風に対応した経験があったことによる。③ジョイスティックをホバーの位置としたのは、GPSの対地速力が0となり、走錨が止まったと思ったこと、及びジョイスティックを前進の位置にするとA船が前進すると思ったことによる。④再び圧流されたのは、前進推力がなくなっていた状況下、高潮による水深の増加で錨鎖が海底を離れて係駐力が減少し、船体への風圧及び波漂流力が増大したことによる。⑤船舶所有者、運航者が、船長に対して荒天錨泊についての確認しなかったこと、台風と錨地に関する情報を提供しなかったこと、安全運航についての協議を行っていないことは、本件発生に関与した可能性がある。

〈再発防止策〉 (1) 船長: 双錨泊を基本、十分な係駐力の確保、主機の準備及び風向、風力の変化に応じた継続的な主機の使用、風下の重要施設の存在、他船との距離を考慮した適切な錨地の選定、事前及び台風通過時の最新の気象・海象情報の入手と正確な予測、それによる海域の安全性の確認と必要な対応 (2) 船長、船舶所有者、運航者の協議による避難場所の選択、台風避泊についての研修機会の確保 (3) 関係省庁による、荒天時の走錨等による事故防止に資する情報等について、講習等を実施して、事業者に対して啓蒙すること、海上保安庁による情報、対策の周知徹底 等
