小型船舶の機関故障防止 ハンドブック

令和6年9月
公益財団法人
海難審判・船舶事故調査協会

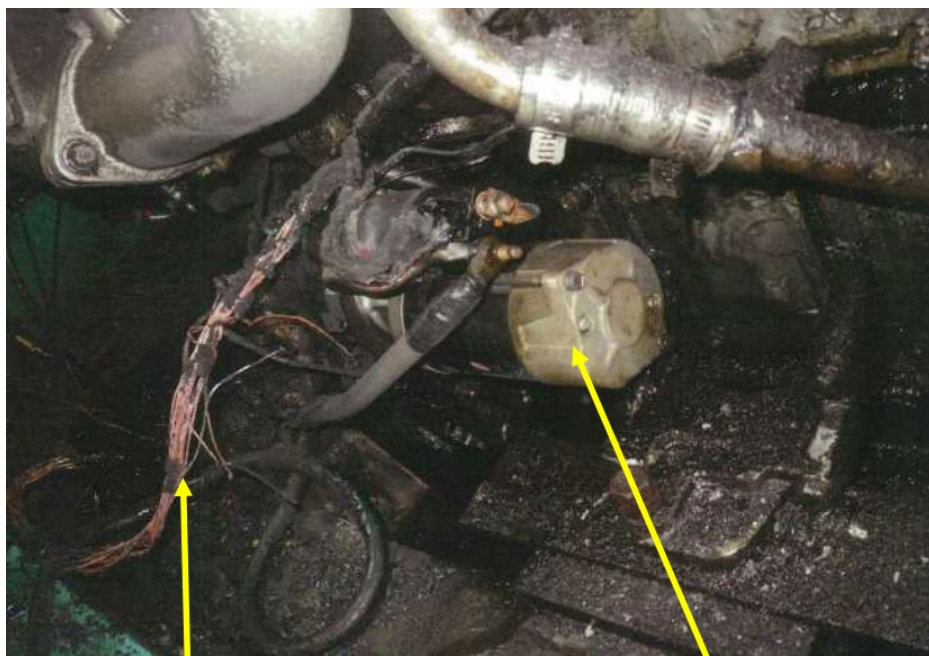
漁船 A(4.94t、1人乗り組み)が航行中、セルモータ用電線が経年劣化により被膜が破れて短絡し、機関室で火災が発生した。 【機関室内の電線等に焼損】

セルモータ用電線の被膜が破れた箇所が、エンジンケーシングと接触して短絡し、周囲の可燃物に引火した。

電線溶断箇所

セルモータ

本事故は、本船が、航行中、機関室内にあるセルモータ用電線が経年劣化により被覆が破れて短絡したため、出火し、周囲の可燃物に引火した。

- 定期的に電気配線の点検を行い、必要であれば修理等行うこと。
- 消火器は、すぐに消火活動が行える場所に設置すること。
- 定期的に絶縁抵抗等の測定を行い、漏電の有無を確認すること。

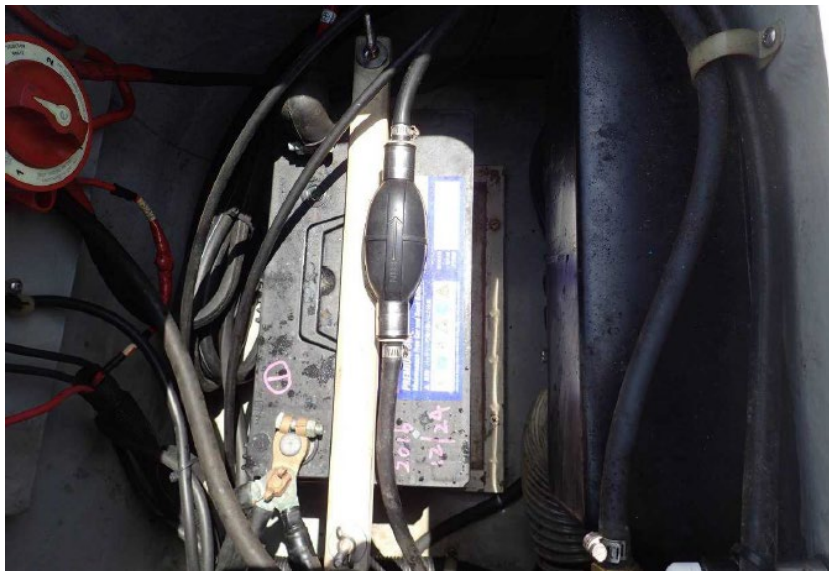
手動プライミングポンプ

燃料供給ポンプが、経年劣化により作動不良となった。

14:00 燃料供給ポンプが作動していないことが判明し、**手動プライミングポンプ**で燃料を供給しながら、定係地へ向かい、帰港した。

船外機の取扱説明書によれば、燃料供給ポンプは、500時間ごとに整備または交換が推奨されていた。
(本船主機の運転時間は、本事故時、2,300時間であった。)

本事故は、本船が、主機を中立運転として漂泊中、新造時から一度も整備されていなかった燃料供給ポンプが作動不良になり、燃料を供給できなくなって主機の運転ができず、運航不能となり、浅瀬に乗り揚げた。

- 燃料供給ポンプ等の装備品は、取扱説明書に従い、適切な周期で整備または交換を実施すること。
- 主機が停止した際は、手動プライミングポンプを活用して、燃料が供給されているかを確認すること。

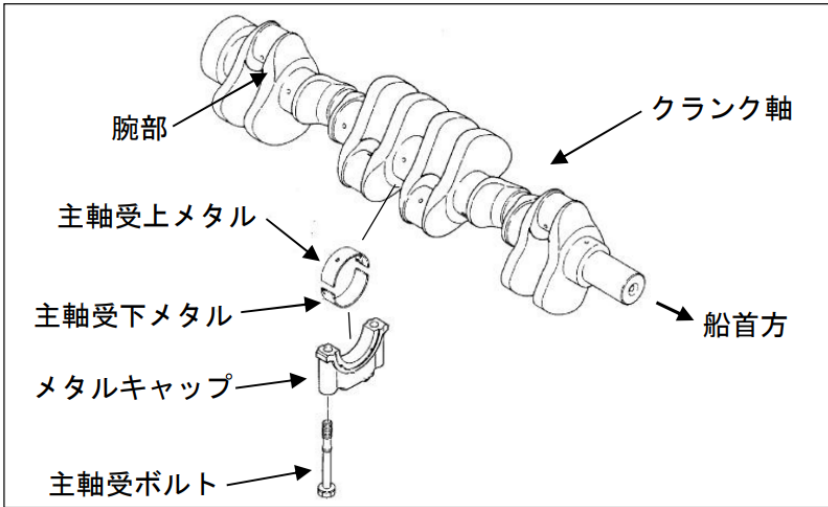
クランク軸

主機は、定期的に主軸受の開放点検が行われていなかったことから、経年使用によって主機の4番主軸受下メタルが変形し、4番主軸受と4番シリンダクランクピンとの間の腕部に曲げ応力が生じて同腕部が折損した。

点検の結果、クランク軸の折損が発見され、同型機関に換装された。

本インシデントは、本船が、航行中、主機の4番主軸受下メタルが変形していたため、4番主軸受と4番シリンダクランクピンとの間の腕部に曲げ応力が生じて同腕部が折損し、主機の運転ができなくなった。

- 定期的に主軸受を開放して主軸受メタルの点検を行い、必要に応じて取り替えること。

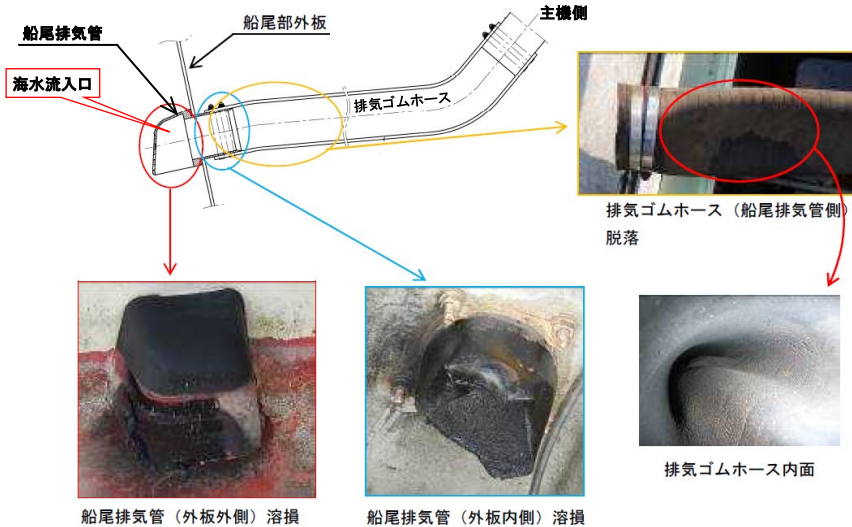
海水流入口及び排気系統損傷状況

冷却海水ポンプのインペラが、経年劣化により破損して冷却海水の取り込みができず、高温の排気ガスが排気ゴムホース・船尾排気管を通り、同ゴムホースが脱落・同排気管が溶損して海水が流入し、機関室に浸水した。

インペラ破損状況

取扱説明書には、冷却海水ポンプのインペラは、運転時間1,000時間又は5～6か月ごとに点検を、運転時間2,000時間又は1年ごとに交換を行うよう記載されていた。

本事故は、本船が、主機の冷却海水ポンプのインペラが進水以降一度も交換されない状態で航行中、冷却海水ポンプのインペラが破損し、冷却海水を取り込むことができず、高温の排気ガスが冷却されないまま排気ゴムホース及び船尾排気管を通して同ゴムホース及び同排気管を脱落及び溶損させたため、海水が流入し、機関室が浸水して沈没した。

- 船舶所有者は、主機の取扱説明書の記載内容に従って、定期的な点検及び整備を行うこと。

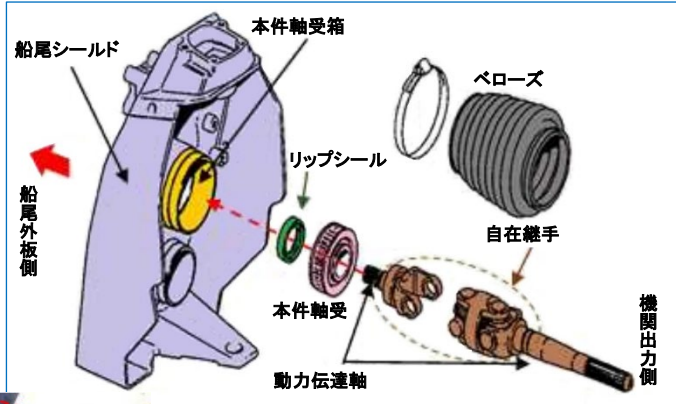
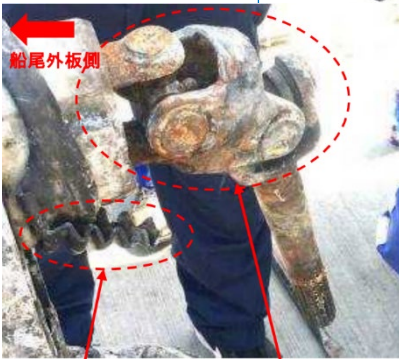
ベローズ及び自在継手の破損等状況

ベローズが経年劣化で破損し、海水がアウトドライブ装置の動力伝達軸系統内に浸入し、さらに、海水が機関室に浸入した。

本件軸受箱内の組立て略図

船内外機の取扱説明書では、アウトドライブ装置のベローズは、2年ごとに交換するようになっていた。

- ※本件軸受:機関出力側の動力伝達軸を支える軸受
- ※本件軸受箱:本件軸受を納める船尾シールド部の軸受箱
- ※ベローズ:動力伝達軸系統への海水の浸入を防ぐためのゴム製蛇腹管

本事故は、本船が、アウトドライブ装置のベローズが交換時期を過ぎて長期にわたり使用されたため、経年劣化で破損し、海水が同装置の動力伝達軸系統内に浸入し、軸受、リップシール及び本件軸受到に損傷を生じて軸封が損なわれ、海水が機関室に浸入して沈没した。

- アウトドライブ装置のベローズは、定期的に点検及び整備を実施すること。
- 船長は、浸水を認め、沈没するおそれがある場合には、直ちに海上保安庁に救助を要請すること。

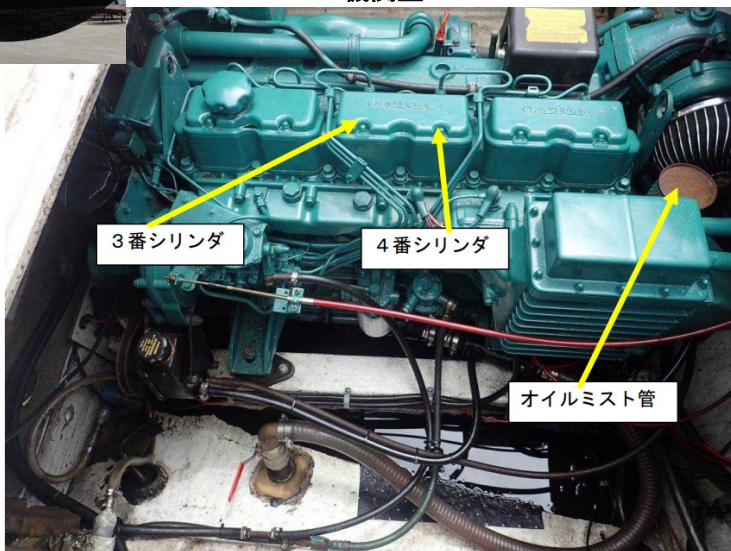
機関室

主機の3番、4番シリンダのピストンリングが固着し、燃焼ガスがクランク室内に漏れてクランク室内の圧力が上昇し、オイルミスト管から潤滑油が噴出した。

本インシデントは、本船が、主機の3番及び4番シリンダのピストンリングが固着してクランクケース内に燃焼ガスが漏れている状態に出航し、航行を続けたため、主機のオイルミスト管から潤滑油が噴出し、航行中、クランク室内の潤滑油がほぼ空となって主機の運転ができなくなり、運航不能となった

- 船長は、主機の不具合が発生した場合、原因が解らない状態に出航しないこと。
- 船長は、普段から主機の整備を十分行い、潤滑油消費量等を把握しておくこと。

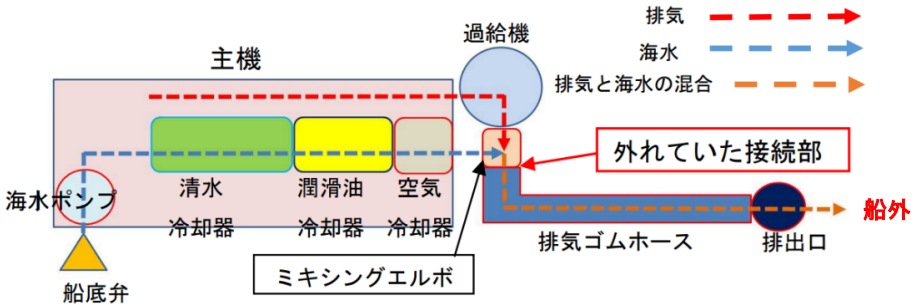
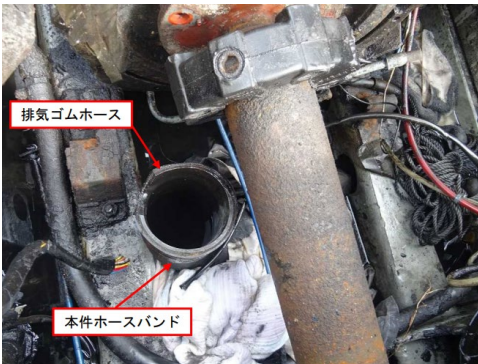
主機の冷却海水系統概略図

本船は、船底弁が常時開放状態となっており、主機が停止して海水ポンプが停止した後においても、船底弁からミキシングエルボまでの冷却海水配管内が海水で満たされているので、サイフォンの原理により海水が流れ続ける状態であった。

「ミキシングエルボ」とは、主機から出た冷却海水を過給機から出た高温の排気に混ぜ合わせることで排気を冷却して排出する装置をいう。

「サイフォンの原理」とは、液体が満たされた管の中を流れている地点から目的地まで途中出発地点より高い地点を通して導かれる仕組みをいう。

本事故は、本船が錨泊中、主機のミキシングエルボの出口と排気ゴムホースの接続部において、ホースバンドが緩んで排気ゴムホースがミキシングエルボの出口から外れたため、サイフォンの原理により海水が機関室に流れ込み続け、船尾が沈み、さらにミキシングエルボの出口から機関室に海水が流入して浸水した。

- ホースバンドは、主機の振動等により緩むおそれがあるので、定期的に点検を行い、必要に応じて増し締めを実施すること。
- 出航前に、機関室の点検を実施すること。
- 主機運転時、排出口から冷却海水の船外への排出状況を確認すること。
