# 小型船舶の衝突事故防止 ハンドブック③

～漂泊・錨泊中の衝突～

令和7年9月

海難審判・船舶事故調査協会

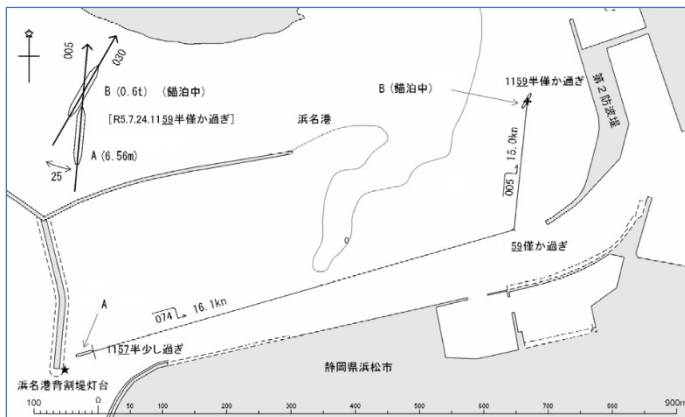
モーターボートA(6.56m、1人乗船)が航行中、錨泊中の漁船B(0.6t、6.80m、1人乗船)に衝突した。  
【A船:軽損 B船:重損 船長が軽傷】

11時59分半僅か過ぎ A船の船首がB船の右舷船尾部に衝突

レーダー：A船、B船とも無し  
B船：汽笛、笛等無し

A 船：見張り不十分で、錨泊中のB船に向けて近距離のところで針路を転じ、衝突の危険を生じさせた(主因)

B 船：見張り不十分で、注意喚起信号を行わず、衝突を避けるための措置をとらなかった(一因)

- 航行中、周囲に他の船舶を認めなかったとしても、見落とした場合あるので、全周に意識を向けて見張りを行う。
- 錨泊する際には、黒色の球形形象物を掲げ、作業中も周囲の見張りを行い、他船が接近する場合には、注意喚起信号を行い、必要に応じて衝突を避けるための措置をとる。
