令和6年10月に海難審判所で言い渡された裁決が、ホームページに掲載されました(令和6年12月)

## ① 貨物船A(499トン) 乗揚事件

② 油送船A(748トン) 漁船B(8.5トン) 衝突事件

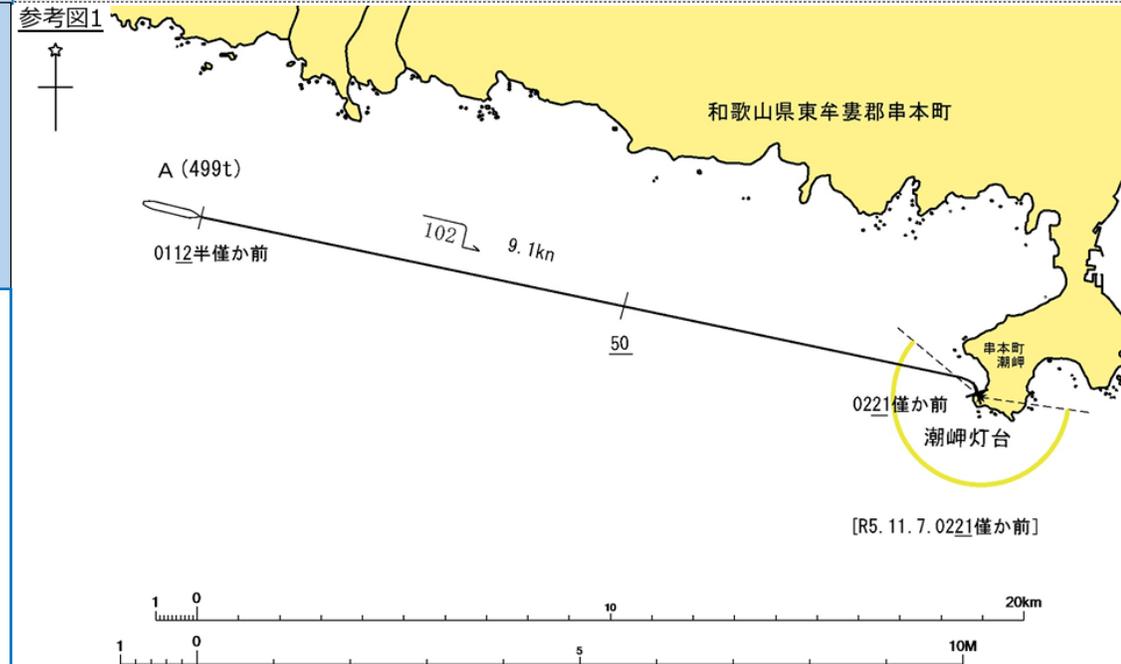
【海難概要】 夜間、和歌山県潮岬西方沖合において、A船(499トン、4人乗組、大豆かす350トン積載)は、宮城県石巻港に向け航行中、単独の船橋当直に就いていた一等航海士が、居眠りに陥り、潮岬西岸の浅所に乗り揚げた

《原因等》 一等航海士が、眠気を催したとき  
居眠り運航の防止措置を十分にとらなかった

《背景》・第二種船橋航海当直警報装置(以下「当直警報装置」)のモーションセンサーが、操舵室の右舷前部天井に設置されていた

- ・一等航海士は、船橋当直に就いたとき、疲労の蓄積はなく、睡眠不足の状態ではなかった
- ・一等航海士は、暖房の効いた操舵室で、操舵スタンド右舷側に置かれた椅子に腰を掛け、自動操舵で当直中、11月7日01時12分半僅か前、南方からの波浪による船体動揺を軽減させるため陸岸寄りを航行することとした
- ・01時50分、一等航海士は、付近に航行の支障となる他船を見掛けなかったことから、気が緩んで眠気を催すようになったが、間もなく転針予定地点に達するので、それまで居眠りに陥ることはないと思った
- ・一等航海士は、いつしか居眠りに陥り、波浪による船体動揺などで身体が動いたためか、当直警報装置の警報が発せられないまま、転針予定地点を通過し、ふと目覚めたところ、船首方に陸岸の影が見えたので、自動操舵の状態ですら右舵15度として右回頭を開始したものの及ばず、乗り揚げた

【発生日時】 令和5年11月7日02時21分僅か前  
【発生場所】 和歌山県潮岬西岸  
【死傷者】 なし  
【損傷等】 球状船首に破口を伴う凹損、船底外板に擦過傷を生じた

一等航海士は、椅子から立ち上がって操舵室内を歩くなど  
居眠り運航の防止措置を十分にとるべきであった

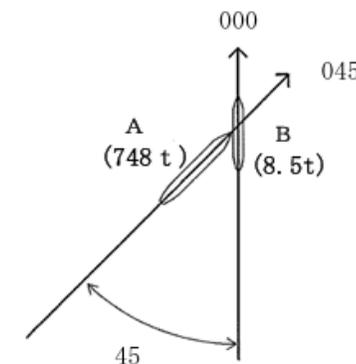
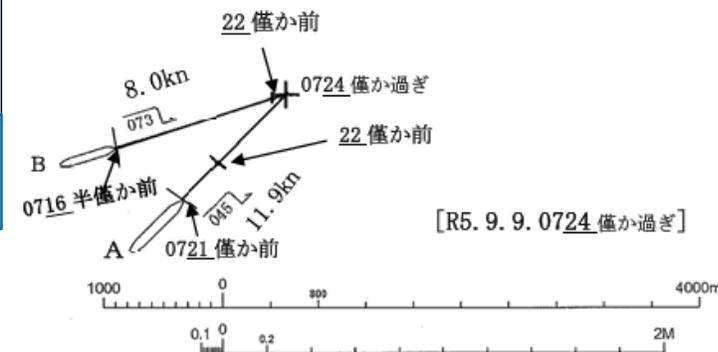
参考図

**【海難概要】** 高知県室戸岬南方沖合において、A船(748トン、7人乗組、空倉)が三重県四日市港に向け北上中、B船(8.5トン、2人乗組)が操業開始地点に向け東行中、A船の船首がB船の左舷中央部に衝突し、B船の船体が前後に分断し、B船の乗組員が負傷した

**【損傷等】** A船:球状船首に擦過傷  
B船:中央部で前後に分断し、のち廃船処理された

・A船及びB船は、互いに他の船舶の視野の内にある状況下、東行するB船が、そのままの針路・速力を保持すれば、北上するA船の船首方約630mのところを無難に航過する態勢であったところ、B船が衝突の約2分前に減速を開始したことによって新たな衝突の危険を生じさせたもので、定型的航法の適用はなく、予防法第38条及び第39条(船員の常務)が適用される

**【原因等】** 両船が互いに無難に航過する態勢で接近中、

B船:見張り不十分で、減速を開始し、新たな衝突の危険を生じさせた(主因)

A船:動静監視不十分で、警告信号を行わず、衝突を避けるための措置をとらなかった(一因)

**【背景】** ・船長Bは、GPSプロッターで操業開始地点を確認することに気をとられた

・一等航海士Aは、B船が自船の船首方を無難に航過していくものと思った

〔船長Bは、見張りを十分に行うべきであった〕

〔一等航海士Aは、動静監視を十分に行うべきであった〕
