**運輸安全委員会は、令和6年6月27日(木)、船舶事故等調査報告書をホームページで公表しました**

## ① 漁船A(19トン)乗組員死亡

## ② 漁船A(19トン)乗組員死亡

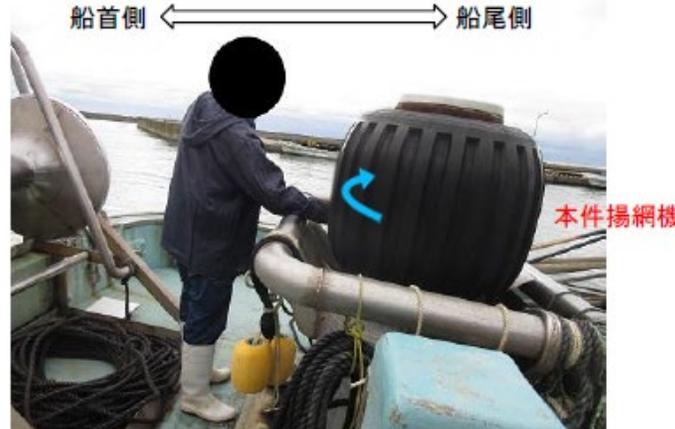
◎ 夜間、定置網に係留作業中、乗組員Aが、揚網機の船首側に移動し、船首側から巻き取る方向に回転させた揚網機のゴムローラーに、船首側から右手に持った係船用ロープを噛み込ませようとして右手を挟まれたため、右腕から上半身を巻き込まれた

乗組員Aの右手が本件揚網機のゴムローラーに挟まれた時の状況(再現)

- (1) 揚網機を使用する者は、揚網機の前方で作業をしないことなど、取扱説明書に記載されている注意事項を厳守して作業を行うこと
- (2) 操業指示者(以下本稿では「船頭」という。)は、ふだんと異なる体制で操業する場合、出航前に乗組員と共に作業手順及び注意事項を再確認すること

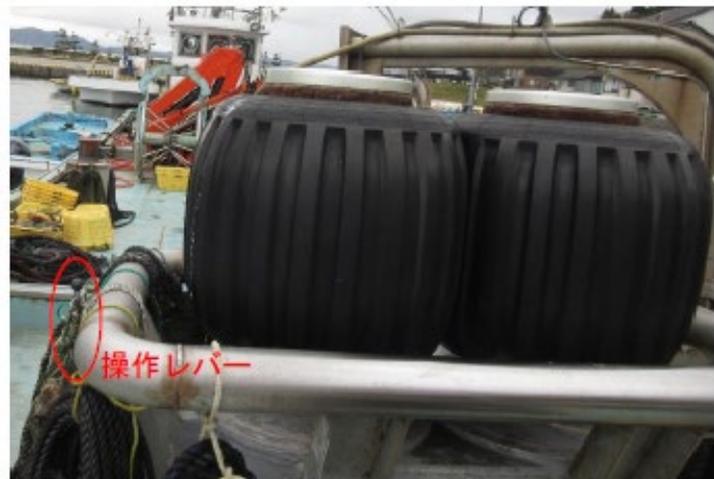
本件揚網機(船首側から撮影)

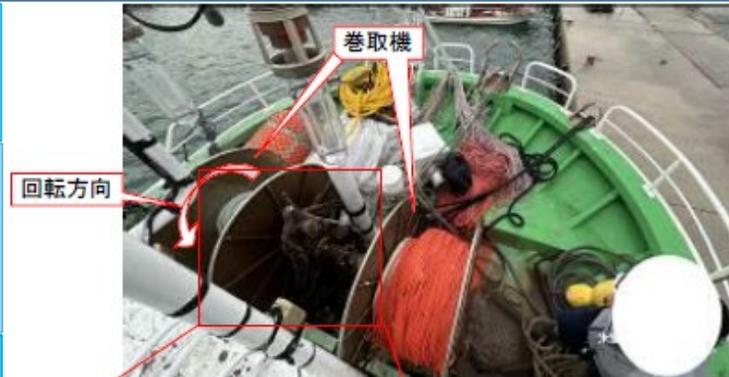
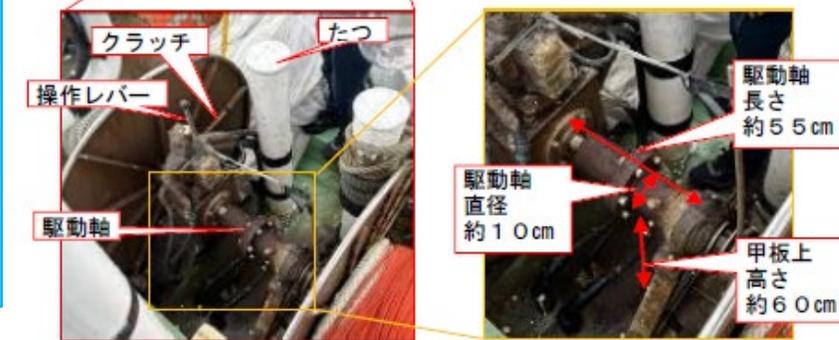
巻取機の設置状況 (本船船首部)

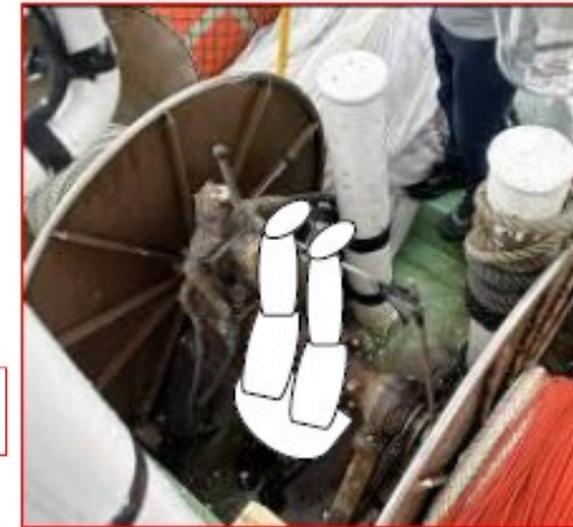
救出時の甲板員Aの受傷状況 (イメージ)
