平成 19 年第二審第 30 号

貨物船フェリーたかちほ漁船幸吉丸衝突事件

[原審・門司]

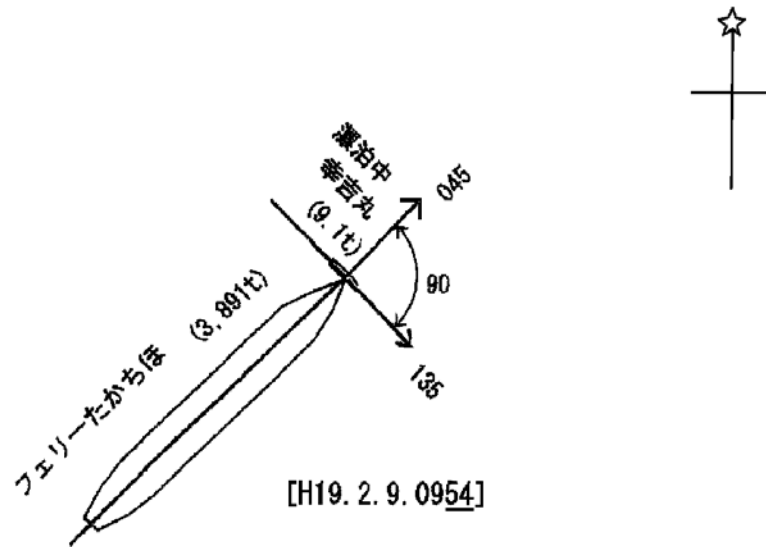
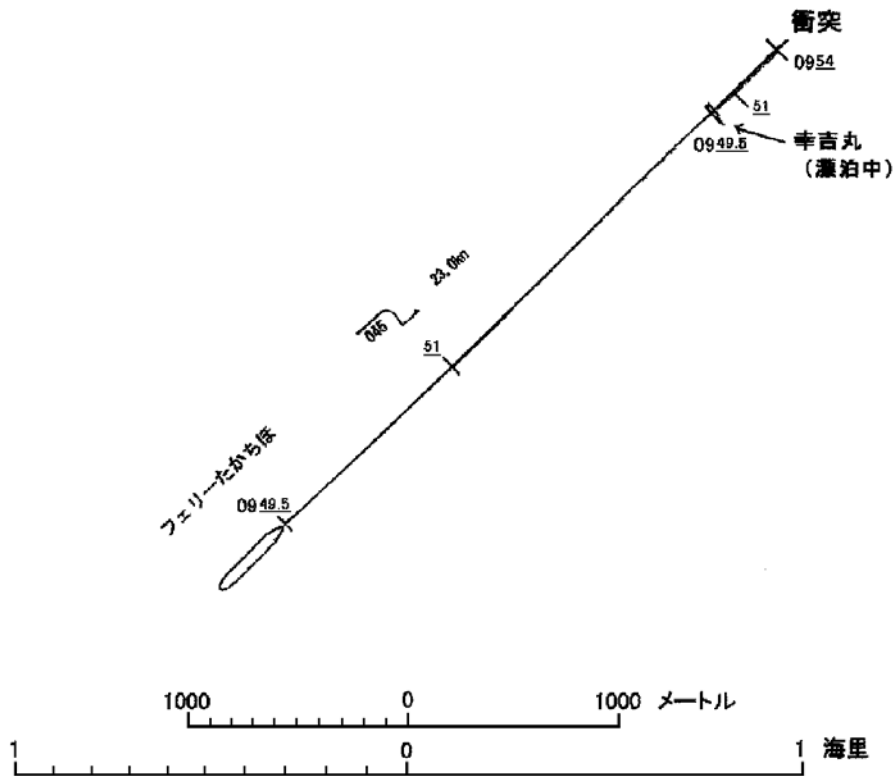
参考図 (2)

衝突の結果、たかちほは、船首部外板の両舷に擦過傷を生じたのみであったが、幸吉丸は、船体中央部付近で前後に分断されて、のちいずれも沈没し、E 受審人、K 甲板員及び J カメラマンが、救命いかだで漂流し、それぞれ脱水症及び下肢凍傷等を負った。
