運輸安全委員会は、令和4年3月24日(木)、64件の船舶事故等調査報告書をホームページで公表しました

① 鳴門海峡で漁船同士が衝突した事例

② 係留中の土運船で、作業員3人が、酸素欠乏により死亡した事例

## ① 漁船A(1.9トン) 漁船B(1.5トン) 衝突

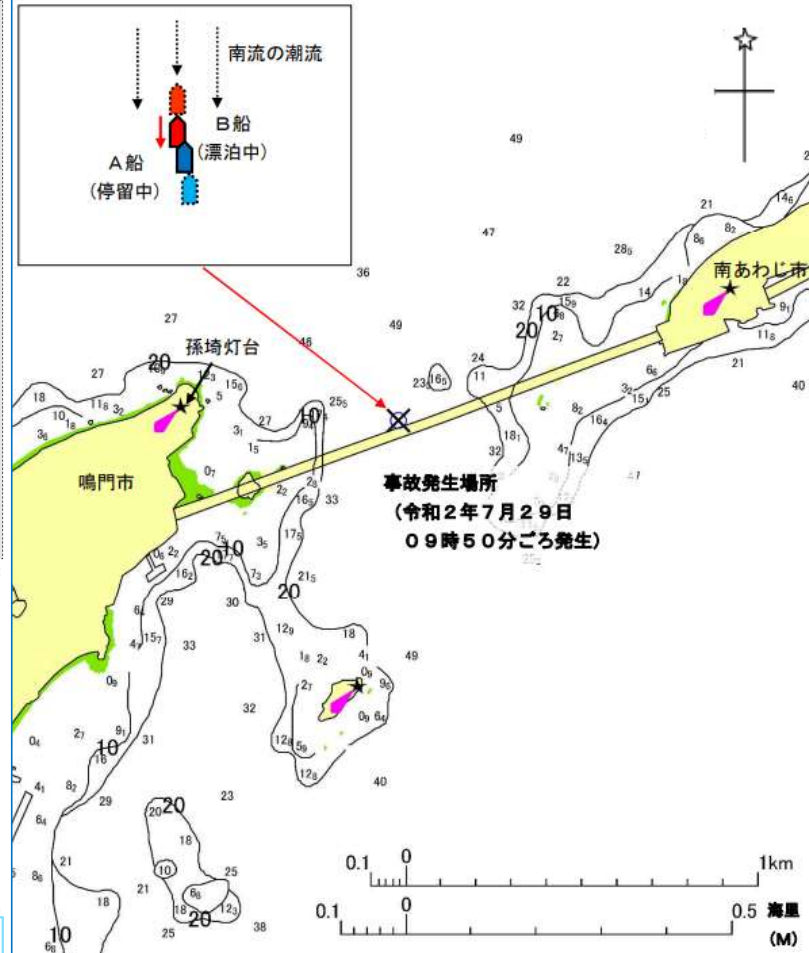
**【事故概要】** 鳴門海峡の大鳴門橋北方沖において、約1.5ノットの南流がある中、漁船A(1.9トン、1人乗組)は、機関を使用して停留中、漁船B(1.5トン、2人乗組)は、潮流に流されながら漂流して南進中、両船が衝突した

**《原因・背景等》** 大鳴門橋北方沖において、約1.5ノットの南流があり、約15~20隻の漁船が互いに接近して潮上りをしながら操業している中、A船が停留中、B船が潮流に流されて漂流しながら南進中、

◎A船: 船長Aが、潮上りをせずに投入する仕掛けの準備を行いながら停留を続けたため

◎B船: 船長Bが、右舷方を向いて釣り糸を手繰り寄せながら南進を続けたため

互いに接近していることに気付かず、両船が衝突した

**【発生日時】**  
令和2年7月29日  
09時50分ごろ  
**【発生場所】**  
鳴門海峡  
(大鳴門橋北方沖)  
**【死傷者】**  
A船: なし  
B船: 重傷1人(船長)  
**【損傷等】**  
A船: 船首部に擦過傷  
B船: 左舷船尾部ブルワーク及び左舷灯脱落、オーニング支柱折損

- (1) 船長は、多くの漁船が接近して操業している海域では、停留中、または航行中、周囲に接近する他船はいないと思わず、常時適切な見張りを行うこと
- (2) 漁船が操業の際は、出来る限り距離を取って操業を行うことが望ましい
