船 舶 事 故 調 査 報 告 書

3 旅客船第九十八あんえい号旅客負傷

船種船名 旅客船 第九十八あんえい号

事故種類 旅客負傷

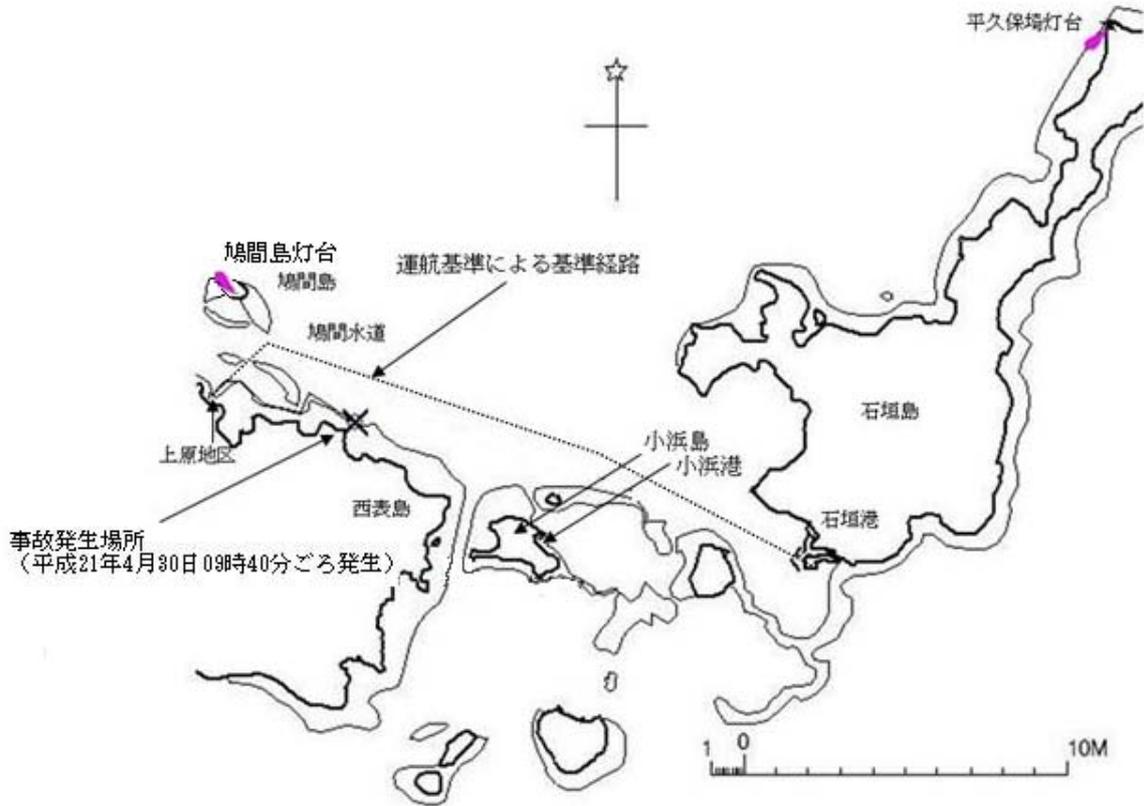
付図2 推定航行経路図

(付図1 八重山列島周辺海域、付図2 推定航行経路図、付図3 推定航行経路図の拡大図、付図5 客室、座席の配置及び旅客の着席状況、写真1 上原地区棧橋、写真2 石垣港離島棧橋、写真7-1 前部客室のシートベルト、写真7-2 前部客室のシートベルト、写真7-3 前部客室の座席の手すり 参照)

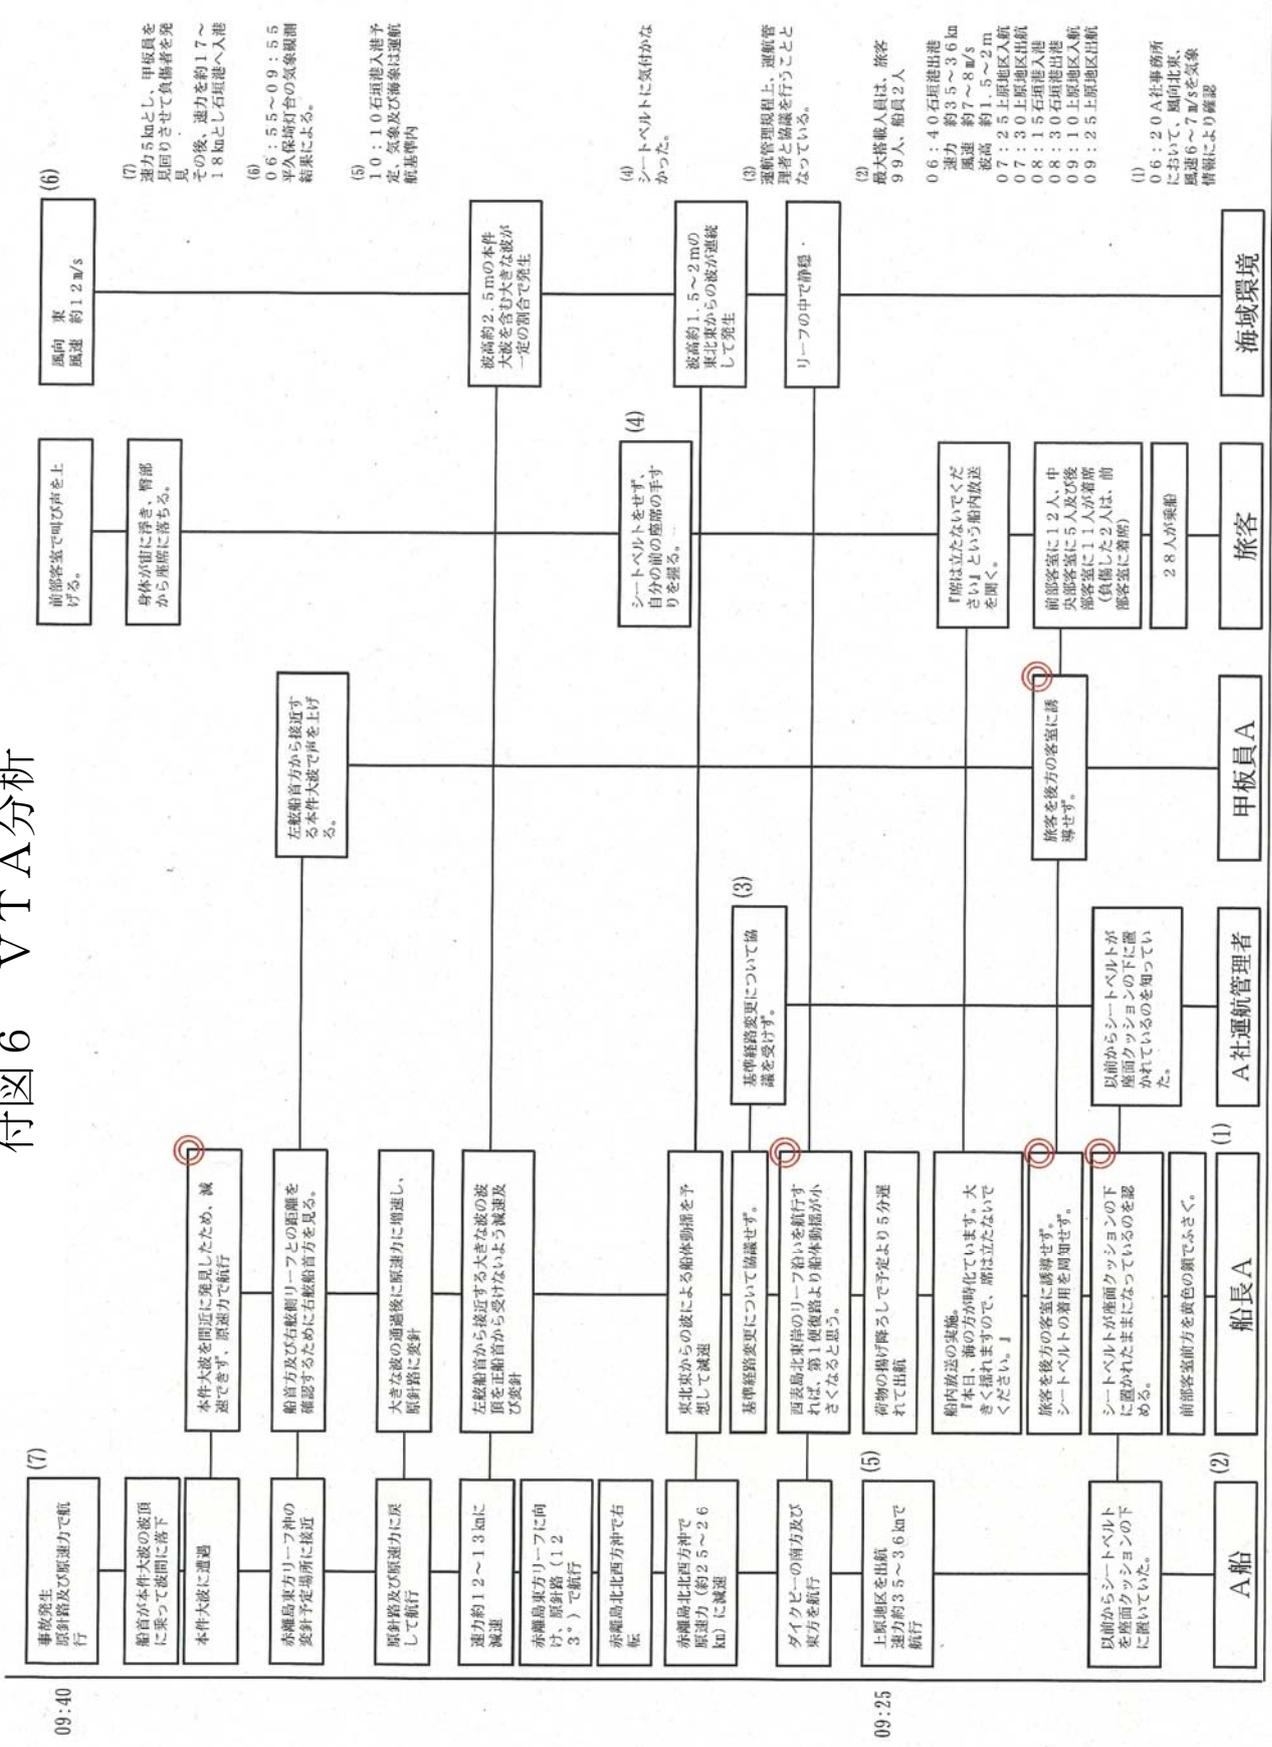
付図6 V T A分析

- (7) 船長A及び甲板員Aが、旅客に船体の動揺が少ない後方の客室に座るよう船内放送等による案内や誘導を行わなかったことは、本事故の発生に関与した可能性があると考えられる。
 - (8) 船長Aが、旅客にシートベルトの着用を周知しなかったことは、本事故の発生に関与した可能性があると考えられる。
 - (9) A社が、安全管理規程に基づき、乗組員に対し、A社の運航基準等について、適切な安全教育を行っていなかったことは、本事故の発生に関与した可能性があると考えられる。
 - (10) A社は、荒天時の安全運航方策等について、適切な安全教育を行っていなかったものと考えられる。
- (付図6 VTA分析、付図7 なぜなぜ分析 参照)

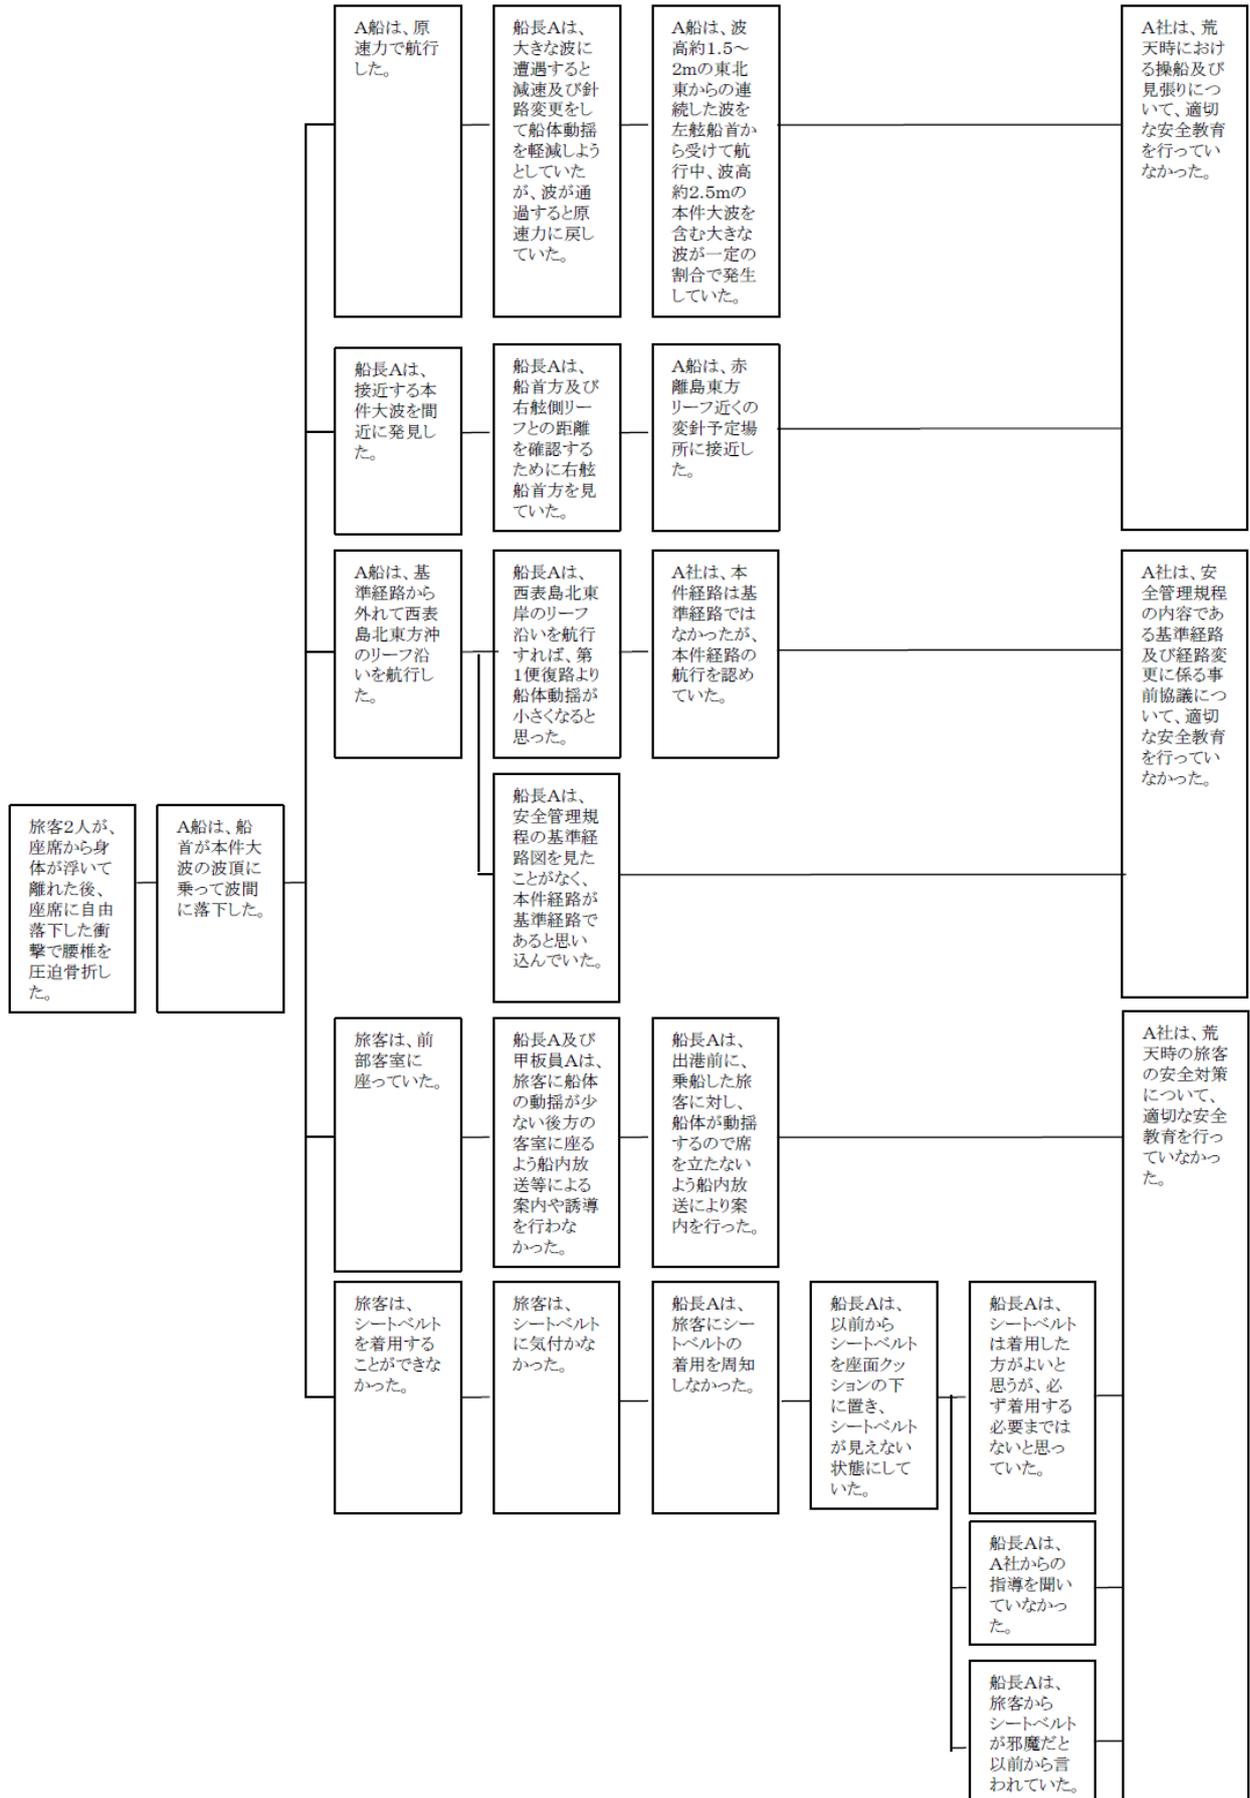
付図7 なぜなぜ分析

<前提条件> 船長Aは、本件航路の運航経験が約1年半あり、そのうちA船の船長経験は延べ約7か月である。 ◎は排除可能要因 (結果の発生に深くかかわった要因)

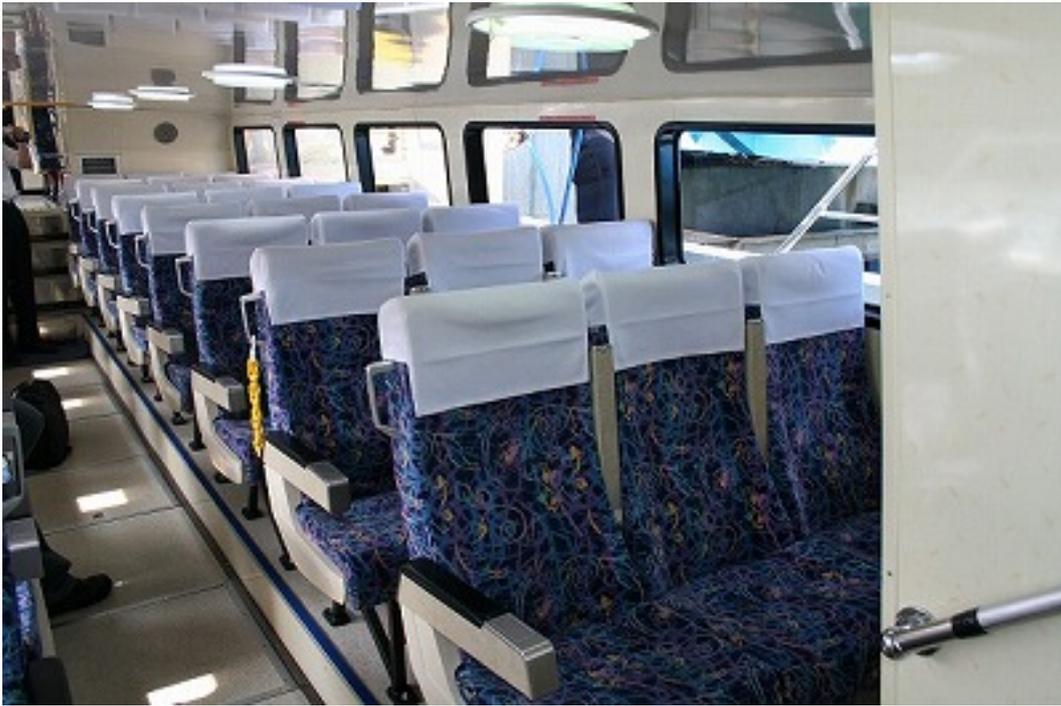
写真4-1 前部客室（左舷側）

(写真4-1 前部客室(左舷側)、写真4-2 前部客室(右舷側) 参照)
