# 船舶事故調査報告書

船種 船名 ばら積み貨物船 NIKKEI TIGER  
IMO番号 9159438  
総トン数 25,074トン

船種 船名 漁船 堀栄丸  
漁船登録番号 ME1-937  
総トン数 119トン

事故種類 衝突  
発生日時 平成24年9月24日 01時56分ごろ  
発生場所 宮城県石巻市金華山東方沖930km付近  
(概位 北緯39°37.5' 東経152°12.1')

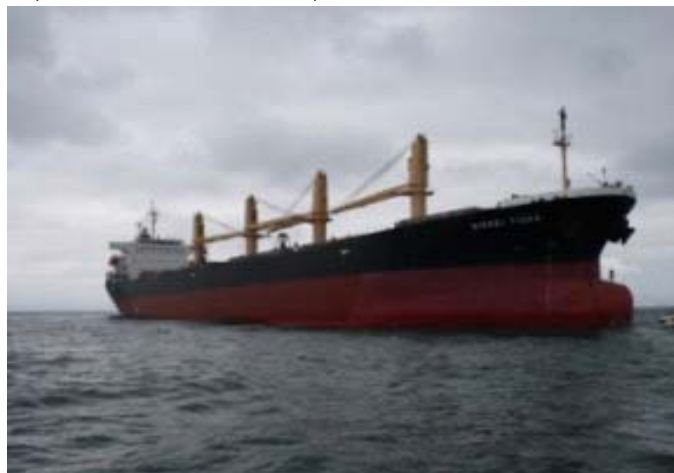
写真 2.5.1(1) A船の写真

船首部に擦過傷を生じたが、航行に支障のある損傷はなかった。

- (1) A船は、船首部に擦過傷を生じたが、航行に支障のあるような損傷はなかったものと考えられる。
- (2) B船は、本事故発生後、船首部が海面上に舳先を上にして浮かんでいるところを漂流中のB船の乗組員、C船漁労長等によって認められているが、その後、C船は捜索中からB船を見掛けなくなり、現在まで、船体は行方不明となっていることから、沈没したものと考えられ、衝突時の損傷状況の詳細は不明である。

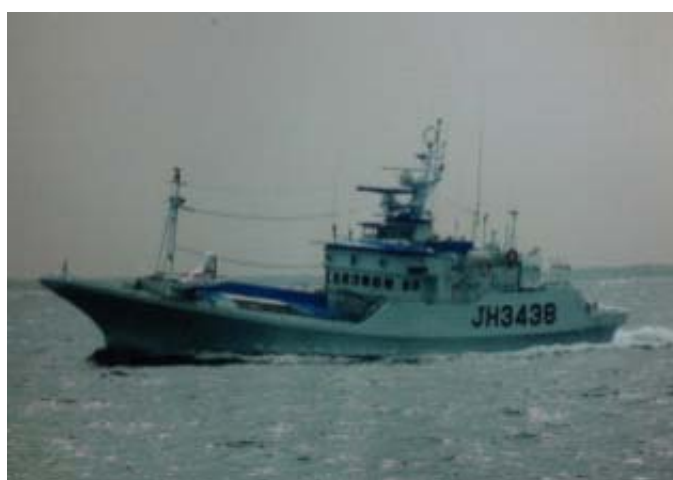
写真 2.5.1(2) B船の写真 (漁労長B提供)

船体は行方不明となり、B船の損傷状況の詳細は分からなかった。

その後、A船は、B船を右に傾けるように押し、B船は左舷側に破口を生じて機関室が浸水して機関室内の高温部に海水が接触することにより、水蒸気が発生し、また、船内への浸水が進み、主機等の重量物のある船尾側から沈み始めたものと考えられる。

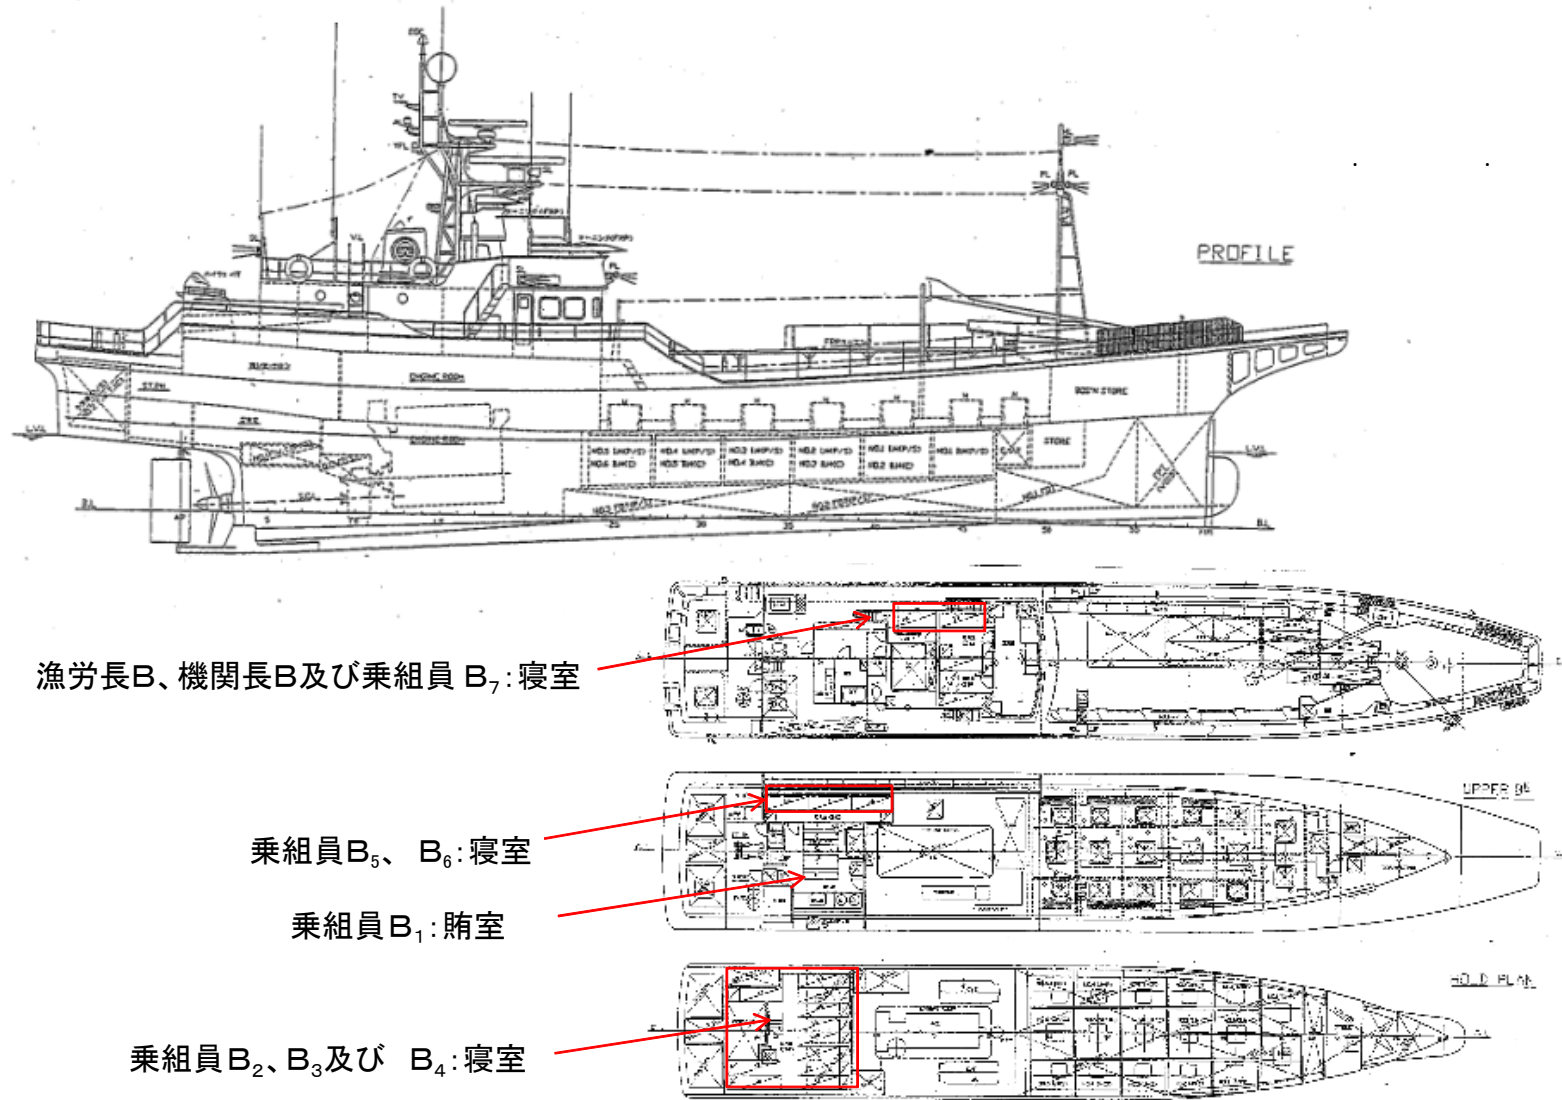
付図1-2 B船の一般配置図（衝突時の乗組員の所在場所を含む。）

機関長Bは、漁労長室の船尾側に隣接した寢室で就寝中、衝撃で目が覚めて寢室から出たとき、寢室の側壁に縦方向の亀裂が生じるところを目撃し、また、機関室から異音が聞こえたので、懐中電灯を用いて機関室の状況を確認しようとしたが、立ち込めた水蒸気に遮られて確認することができなかった。

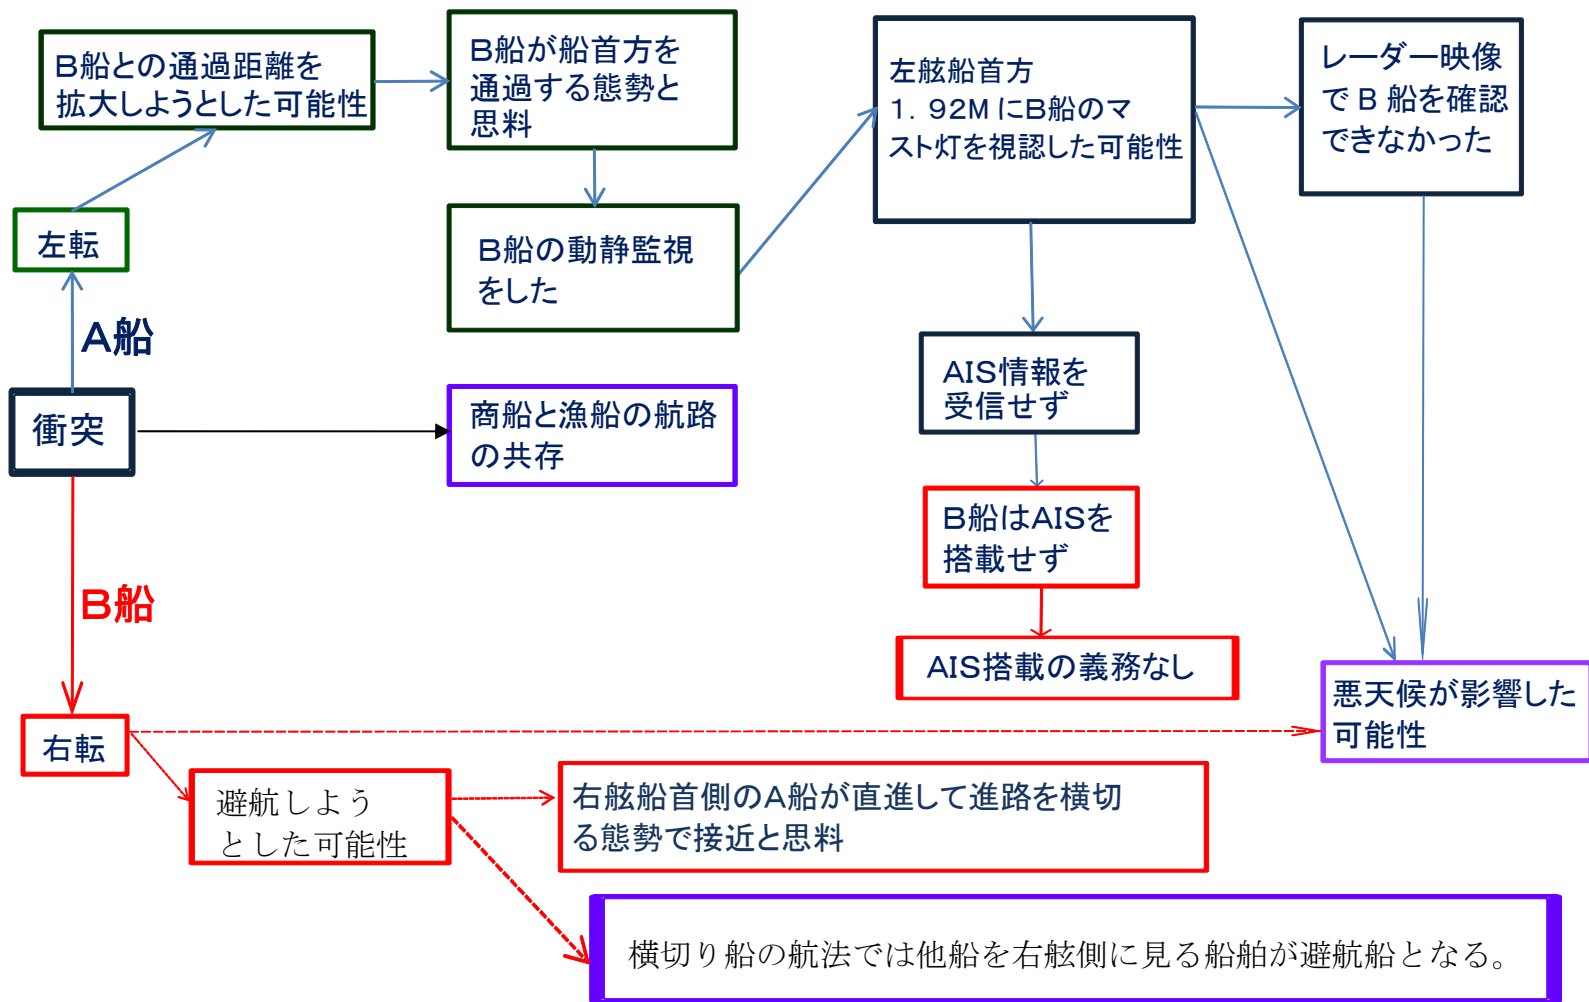
付図3 なぜなぜ分析

本事故は、夜間、金華山東方沖 9 3 0 km 付近において、NIKKEI TIGER が北東進中、堀栄丸が南南西進中、両船の進路が交差する態勢で接近する状況となった際、NIKKEI TIGER が左に針路を変更し、また、堀栄丸が右に針路を変更したため、衝突したことにより発生したものと考えられる。

NIKKEI TIGER が、左に針路を変更したのは、船首方を通過する態勢である堀栄丸との通過距離を拡大しようとしたことによるものと考えられる。
