平成 16 年神審第 2 号

ヨットファルコン沈没事件

言 渡 年 月 日 平成 17 年 3 月 3 日

審 判 庁 神戸地方海難審判庁（甲斐賢一郎，田辺行夫，橋本 學，中江啓一郎，定兼
廣行）

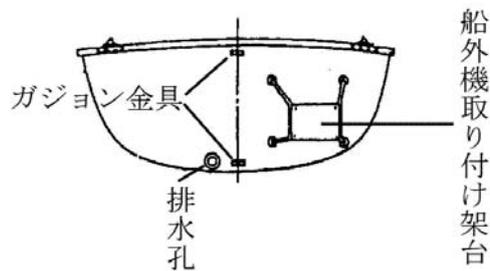
船尾は、船体と同じFRP製構造の、ほぼ垂直板のトランサム型で、船尾板全体は水線の上であり、中央外側に、縦長のラダーを取り付けるためのガジョン金具と、中央より右舷側に、船外機取り付け架台が設置されており、トランサム中央左舷の下部に排水孔が設けられ、コックピットドレン溜りと繋がっていた。

ラダーは、垂直長さが197センチ、最大水平幅が37センチの縦長で、ガジョンピンを介してガジョン金具に取り付けられていた。

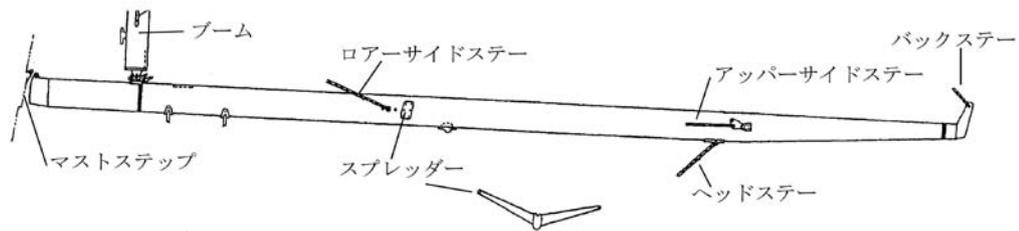
マストは、G社製の長さ 9.06 メートルの中空アルミ製筒型で、各種セール用のハリヤードを、上部からマスト内に引き込んで、中空部を通して下方から引き出す仕様となっており、マスト下端を、甲板中央部やや前方に装備されたマストステップにかみ合わせて固定していた。

マストを支えるために、前後方向には、先端部やや下方から船首部に張られたヘッドステーと、先端部から船尾部に張られたバックステーで保持され、左右方向には、先端部やや下方からマスト中央に備えられたスプレッダー先端を経由して、両サイドに張られたアッパーサイドステー左右 1 本ずつと、スプレッダー取り付け部から両サイドに張られたローサイドステー左右 1 本ずつによって保持されていた。

ヘッドステーには、レースにおいてジブセールの交換を迅速に行うための、2 段式となったジブセール用レールが装着されていた。

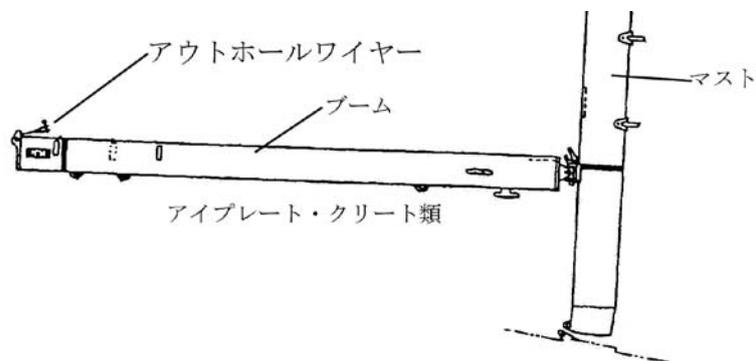
ブームは、G社製の長さ 3.15 メートルの中空アルミ製筒型で、メインセールのフットを、前方から通してアウトホールワイヤーで後方へ張り、そのシートをブームサイドのクリートに固定することができた。ブームの下部には、メインシートブロックやブームバンクなどを取り付けるための、アイプレートやクリートなどが取り付けられていた。

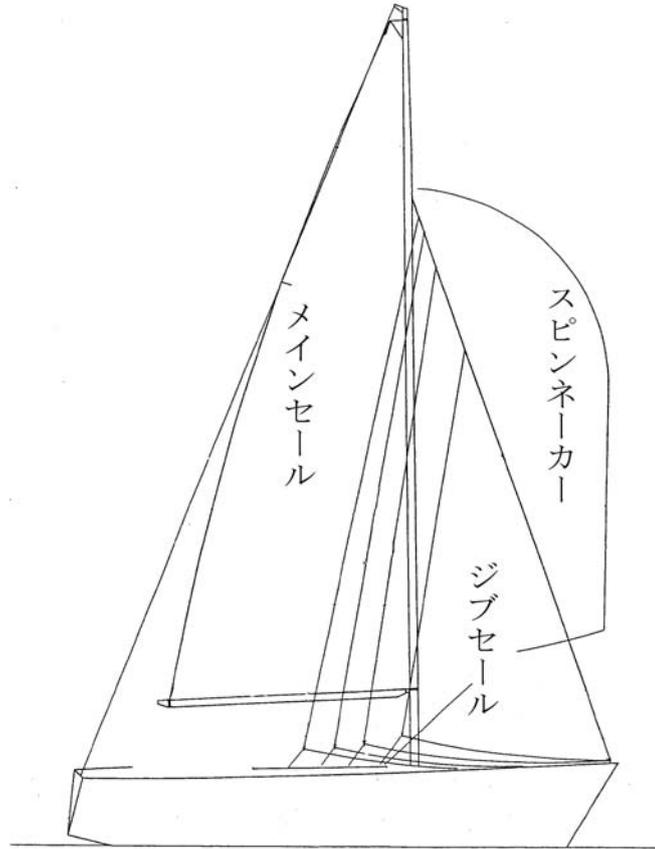
セールは、全てレース仕様のR社製で、メインセール 2 枚、ジブセール 4 枚、スピナーカー 2 枚が所持されていたが、本件発生時揚げられていたメインセールは、地の色が白色の、ペンテックスと称する素材で作成されており、その寸法は、マストに取り付

ける辺であるラフの長さが7.8メートル、ブームに取り付ける辺であるフットの長さが3.03メートル、その他の一辺であるリーチの長さが8.39メートルであった。

本件発生前に使用されていたジブセールの素材は、ペンテックスであったが、本件発生時には降ろされたまま、前部甲板上にまとめて置かれていた。
